SEGURANÇA DA BARRAGEM PCH RASTRO DE AUTO

RELATÓRIO TÉCNICO – INSPEÇÃO DE SEGURANÇA ESPECIAL 2024

O objetivo deste relatório é apresentar o resultado da Inspeção de Segurança Especial da PCH RASTRO DE AUTO, pertencente a CERTEL RASTRO DE AUTOGERAÇÃO DE ENERGIA S.A. realizada no dia 28/05/2024 após os danos causados pelo evento das cheias de abril/maio 2024. A Tabela 1 abaixo apresenta os índices pluviométricos que ocorreram na região da PCH Rastro de Auto no período das cheias.

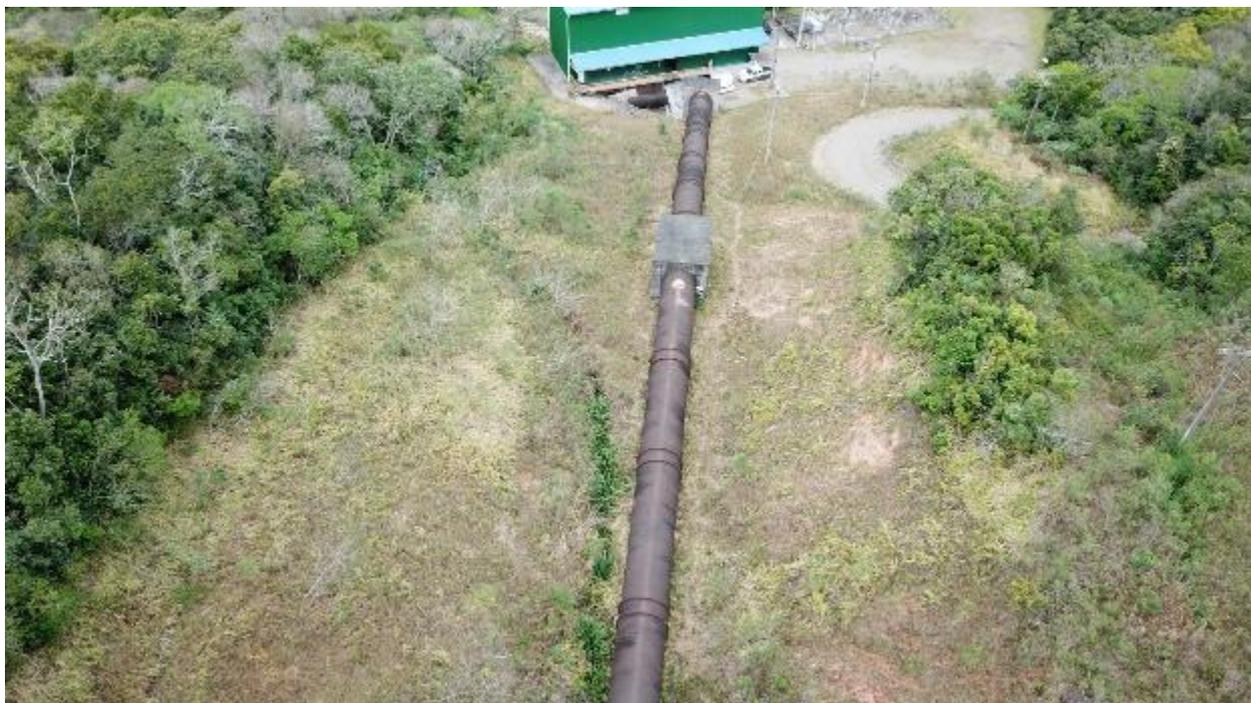
No conduto forçado não se observaram patologias devido as chuvas que ocorreram. A estrutura do conduto se encontra em boas condições.

Os berços e blocos de ancoragem também não sofreram danos devido às chuvas.

Figura 41 – Conduto Forçado (ISR 2022)

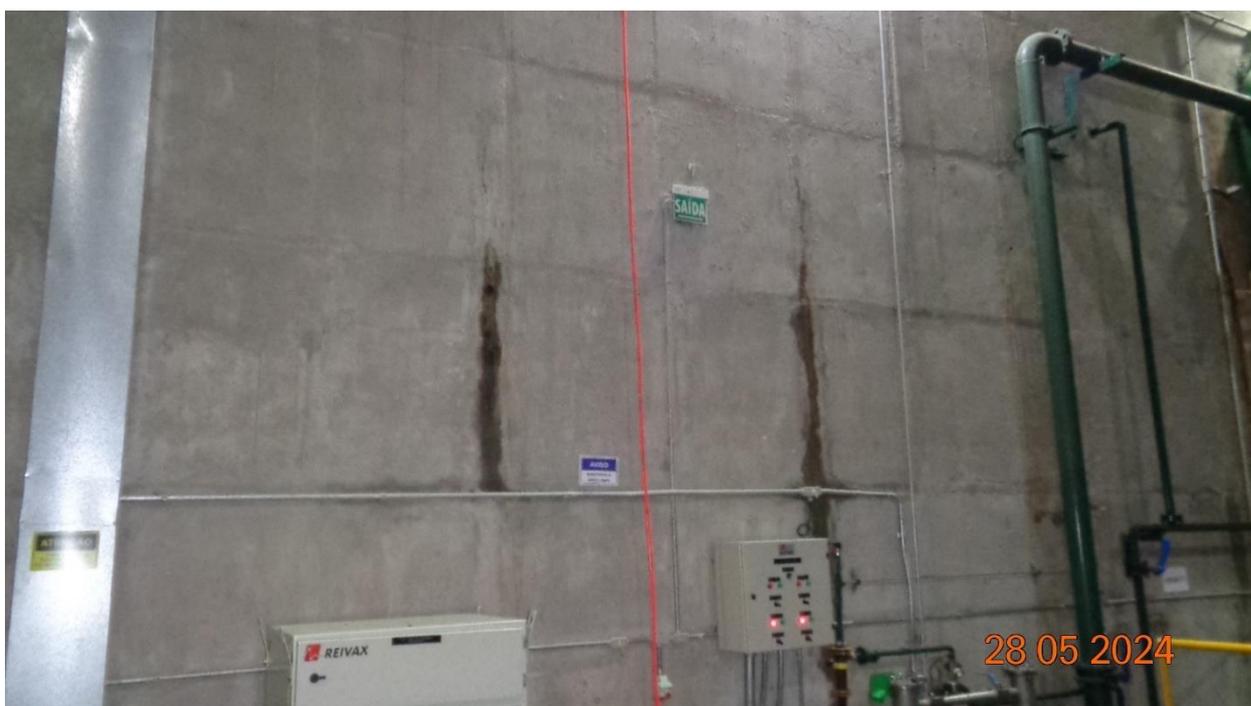
A estrutura da Casa de Força se manteve em ótimas condições, não existem trincas nas paredes de concreto, somente fissuras térmicas não comprometendo a estrutura. Necessário manter o monitoramento das infiltrações nas paredes. As fotos abaixo apresentam as condições internas da Casa de Força.

Figura 49 – Parede de montante em boas condições com pequena infiltração

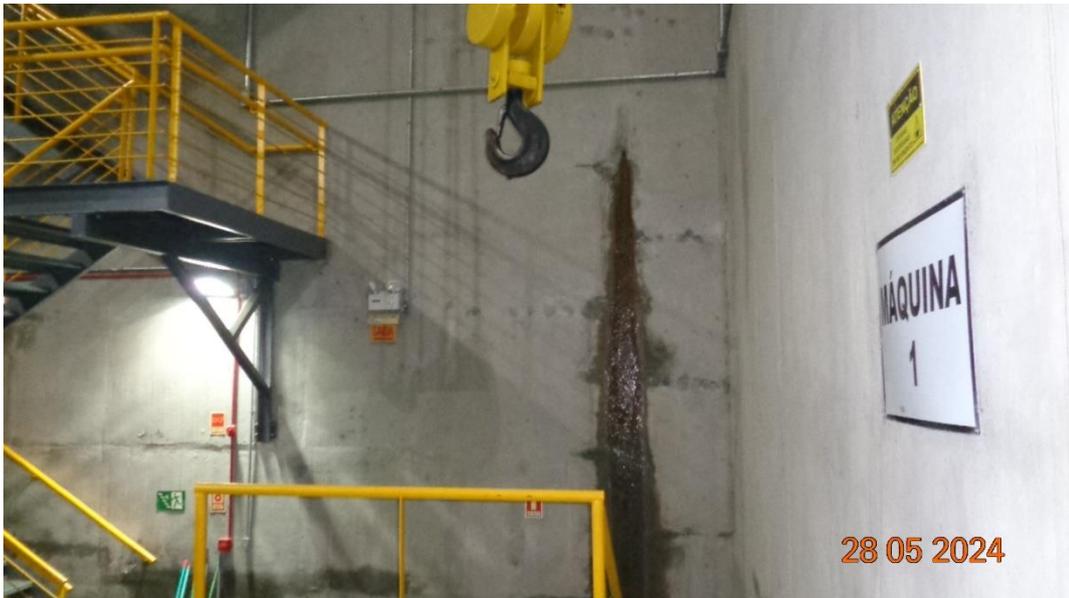
Figura 50 – Parede lateral esquerda com infiltração

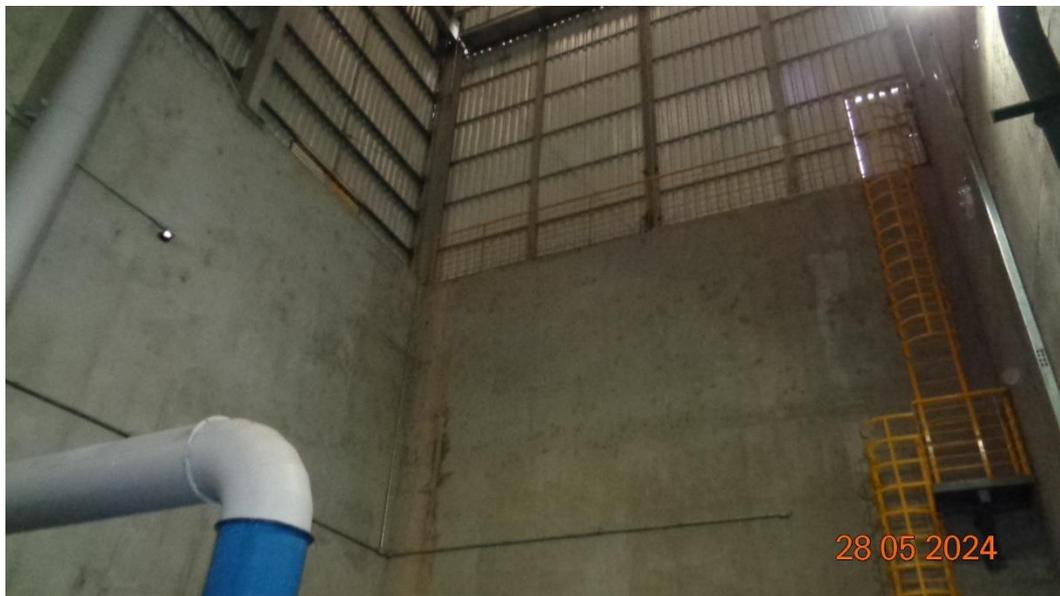
Figura 51 – Parede lateral direita sem infiltrações

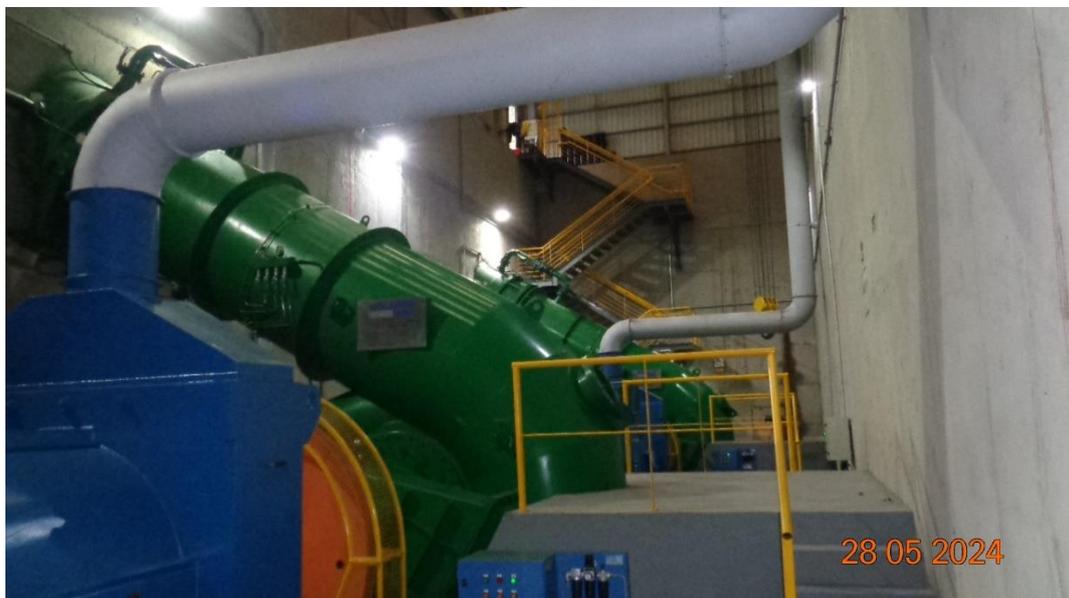
Figura 52 – Parede de jusante sem infiltrações

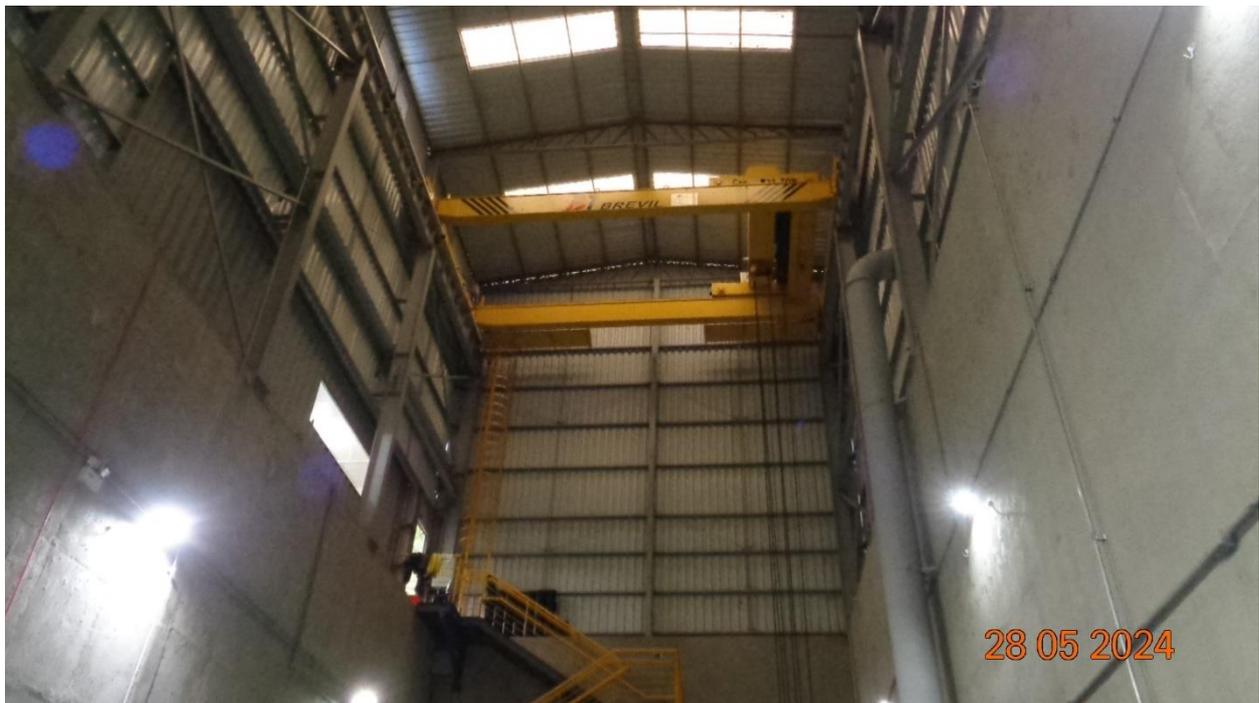
Figura 53 – Telhado e ponte rolante em boas condições

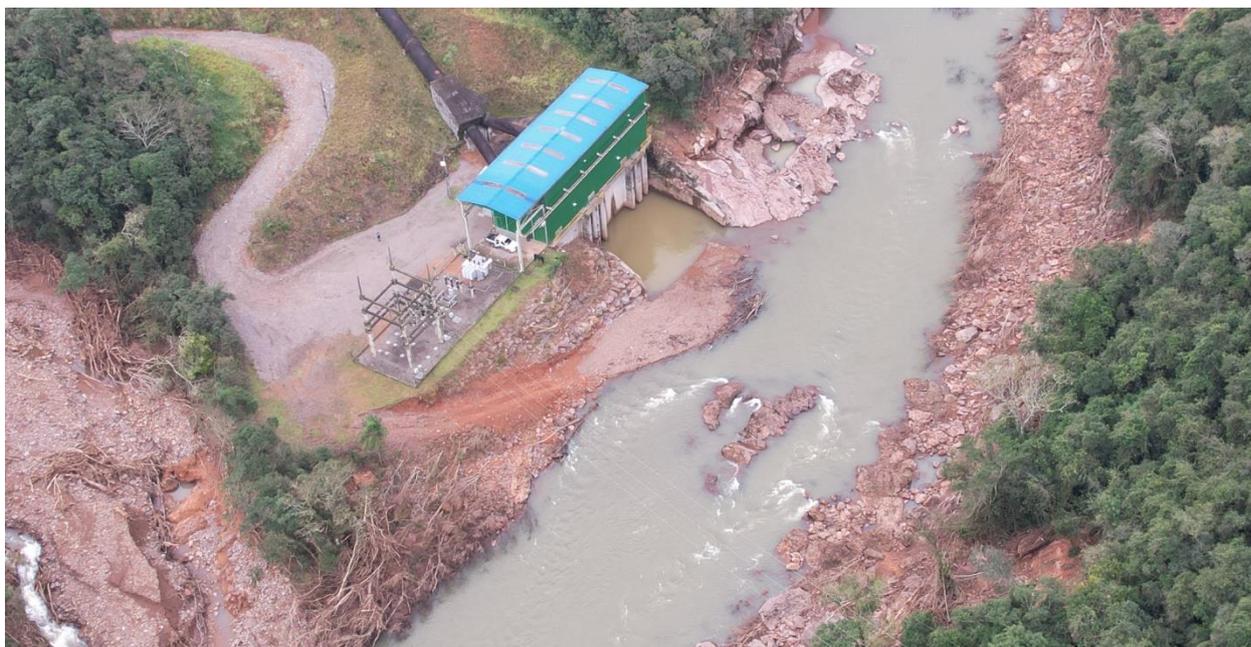
Do mesmo modo que a tomada de água o canal de fuga está bastante assoreado devido aos sedimentos carreados pelas cheias, impedindo assim a operação das unidades. O acesso para a limpeza do canal de fuga já estava implantado na data da inspeção aguardando os equipamentos concluírem a melhoria nos acessos externos para então realizar a limpeza no canal de fuga.

Figura 55 – Vista geral do canal de fuga e material depositado

Comentários: Realizar a limpeza do material depositado pelas cheias no canal de fuga.

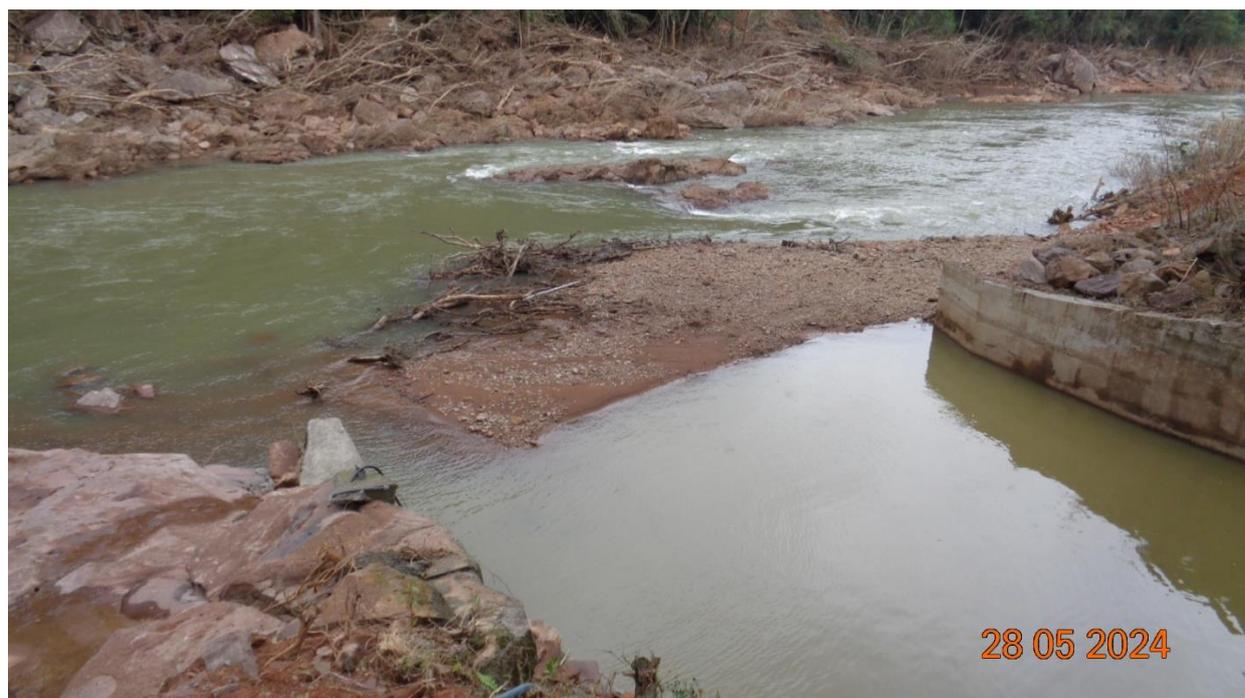
Figura 56 – Barra de material depositado na jusante do canal de fuga

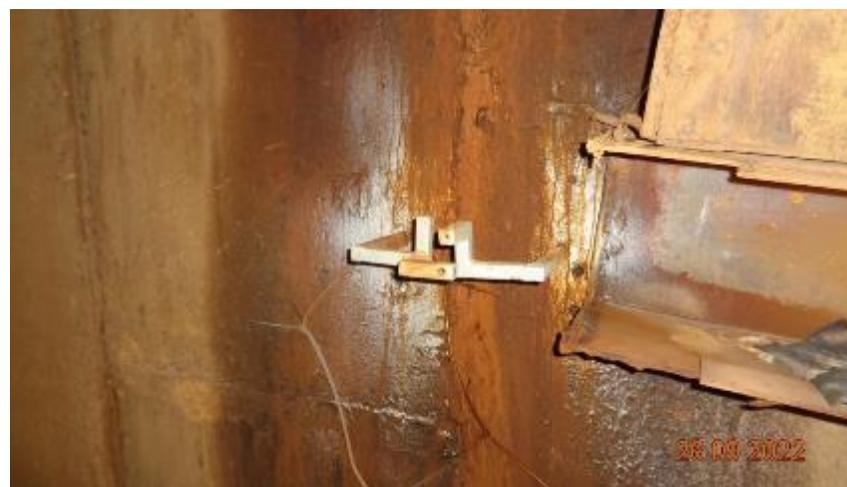
Figura 17 – Medidor Triortogonal de Junta – MT, nova pintura e controle da corrosão (Insp. 2022)

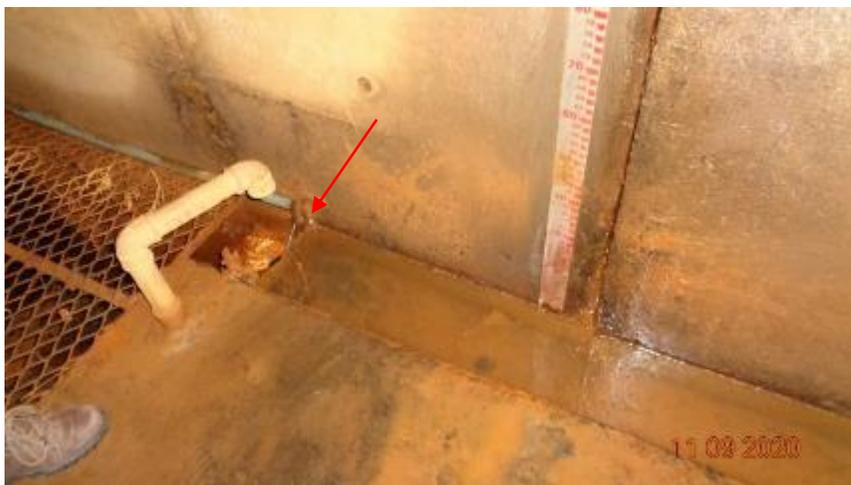
Figura 18 – Medidor de vazão dentro galeria, identificar e melhorar régua leitura (Insp. 2020)

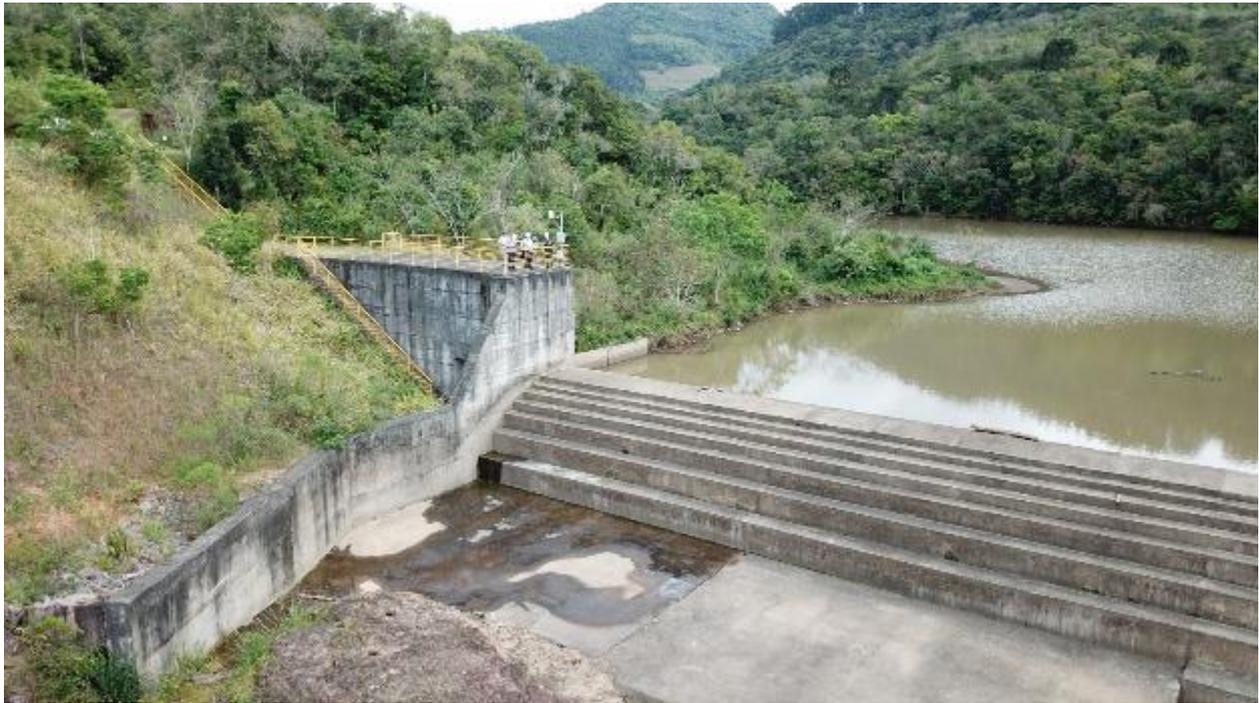
Figura 48 – Infiltrações no vertedouro junto Margem direita

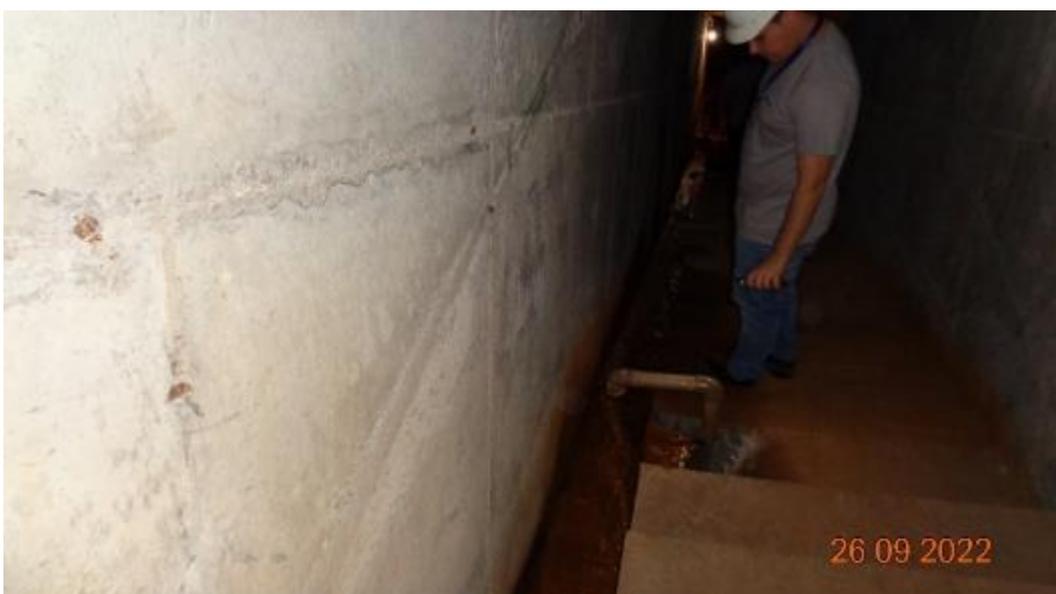
Figura 57 – Galeria de drenagem

Continuam os pontos de infiltrações com carbonatação do concreto e alguns indícios de corrosão da armadura devido carbonatação estar em cor de ferrugem.

Recomenda-se de realizar injeções nestas infiltrações de modo a controlar as mesmas e interromper o processo de carbonatação preservando a durabilidade do concreto. Os pontos com infiltrações nas galerias de drenagem deverão ser priorizados conforme abaixo:

- Pontos carbonatação ferruginosa – corrosão (Prioridade Alta);
- Pontos com carbonatação (Prioridade Média);
- Pontos infiltrações sem carbonatação (Prioridade Baixa).

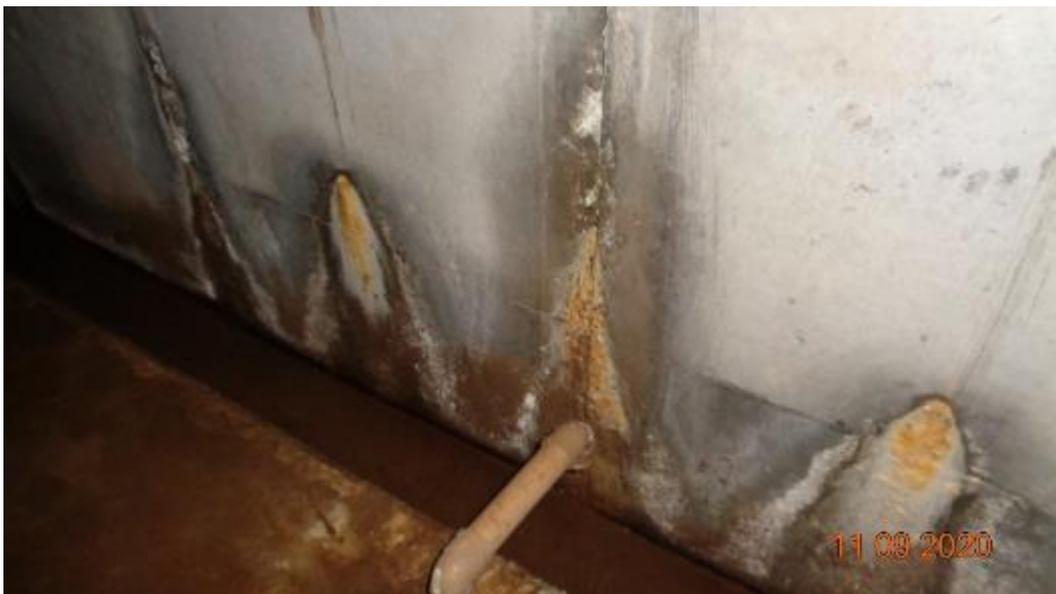
Figura 58 – Pontos com carbonatação (Insp. 2020)

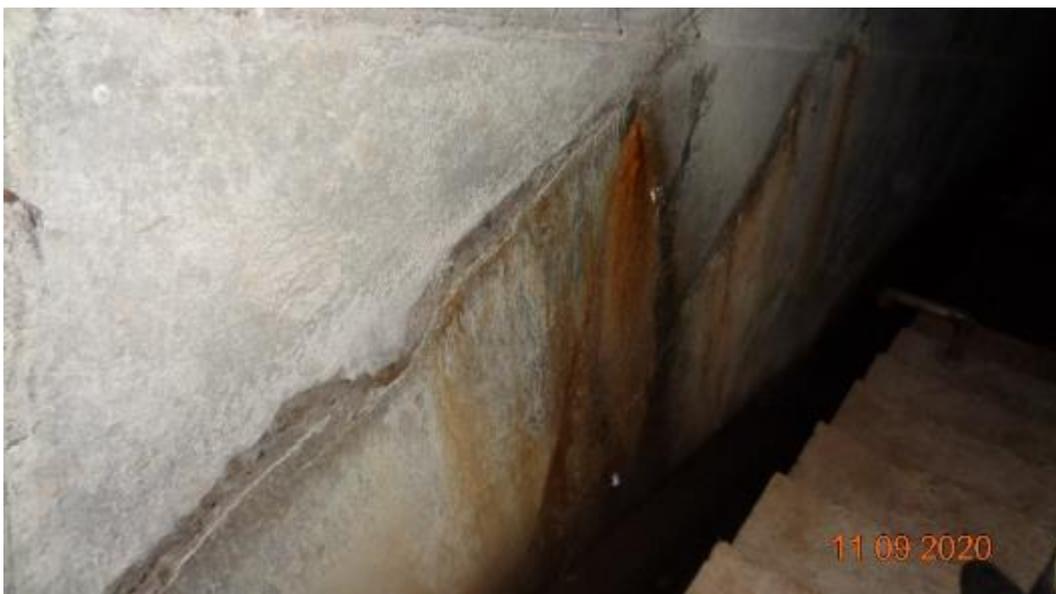
Figura 59 – Pontos com carbonatação e corrosão armadura (Insp. 2020)

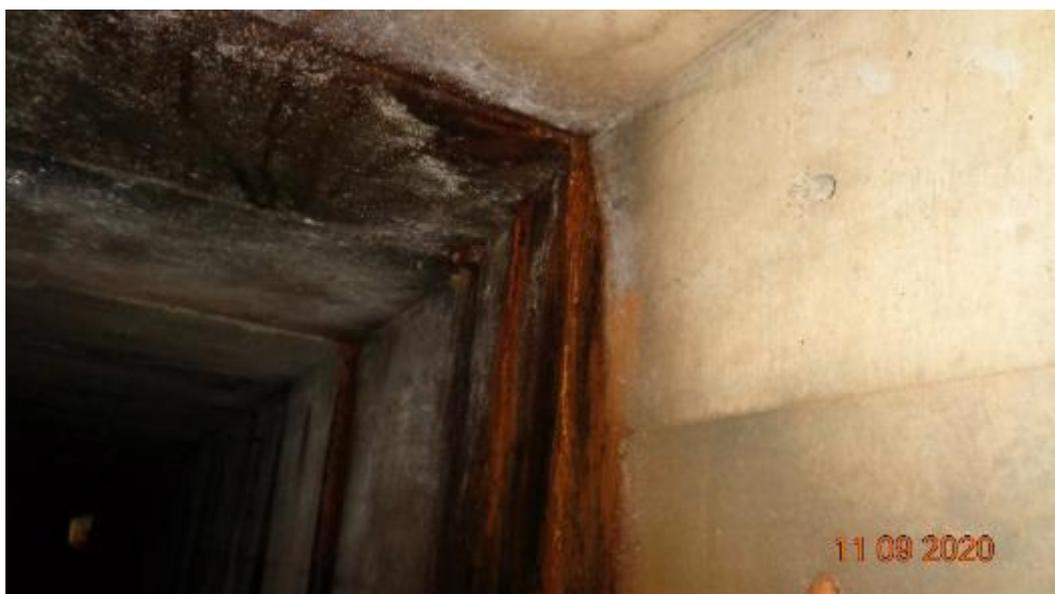
Figura 60 – Juntas com carbonatação e saída material do reservatório (Insp. 2020)

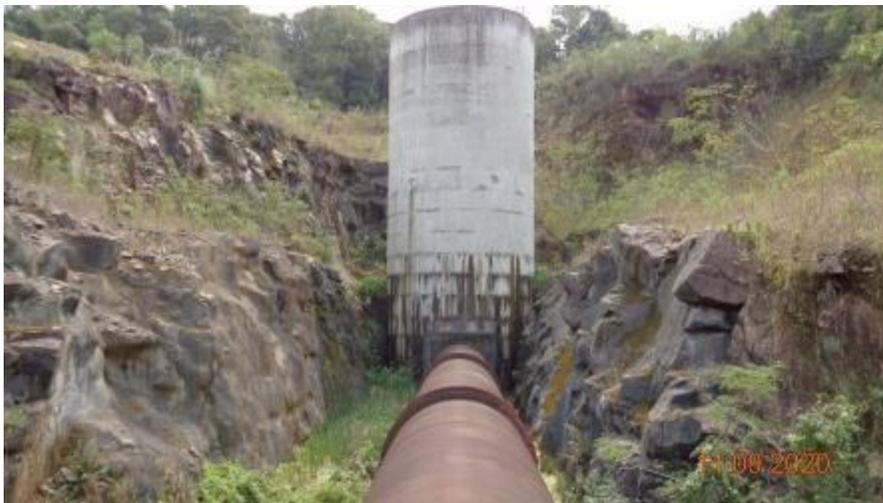
A Chaminé de Equilíbrio em concreto apresentava alguns pontos com infiltrações nas juntas frias e trincas no concreto relatados na inspeção de 2020. Foram realizadas injeções nos pontos de maior gravidade e serão apresentadas fotos baixo comparativas (Figura 71 a Figura 76).

Figura 73 – Infiltrações concreto da Chaminé de Equilíbrio (Insp. 2020)

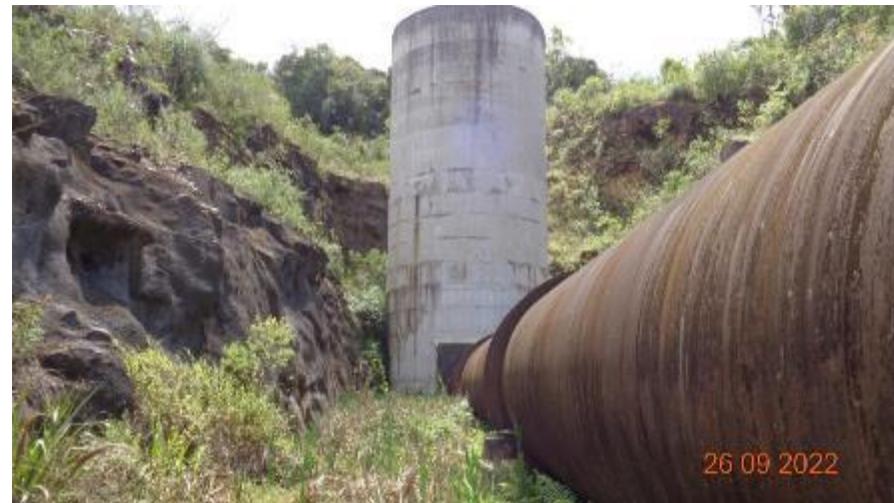
Figura 74 – Chaminé de Equilíbrio vedada infiltrações com injeções (Insp. 2022)

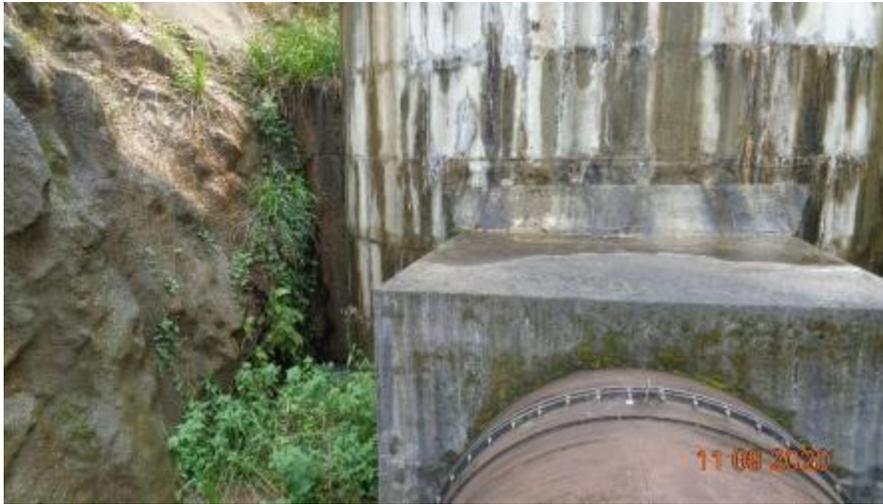
Figura 75 – Detalhe das Infiltrações concreto da Chaminé de Equilíbrio (Insp. 2020)

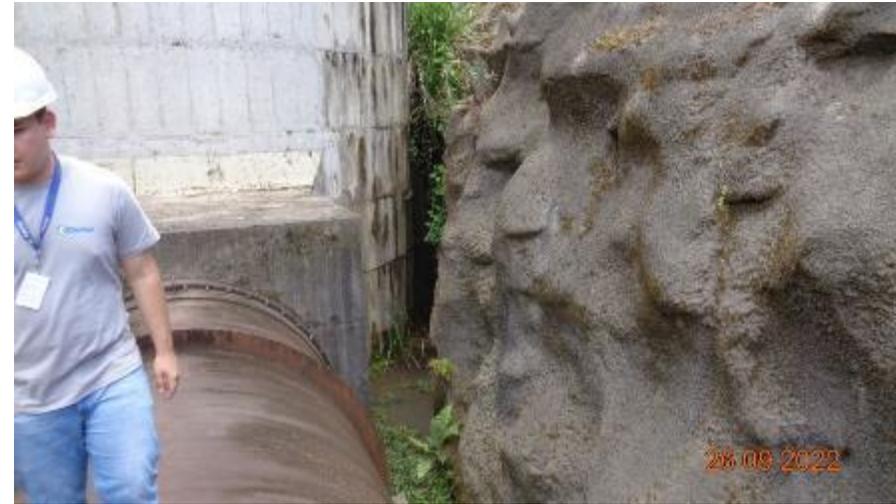
Figura 76 – Detalhe do concreto da Chaminé de Equilíbrio (Insp. 2022)

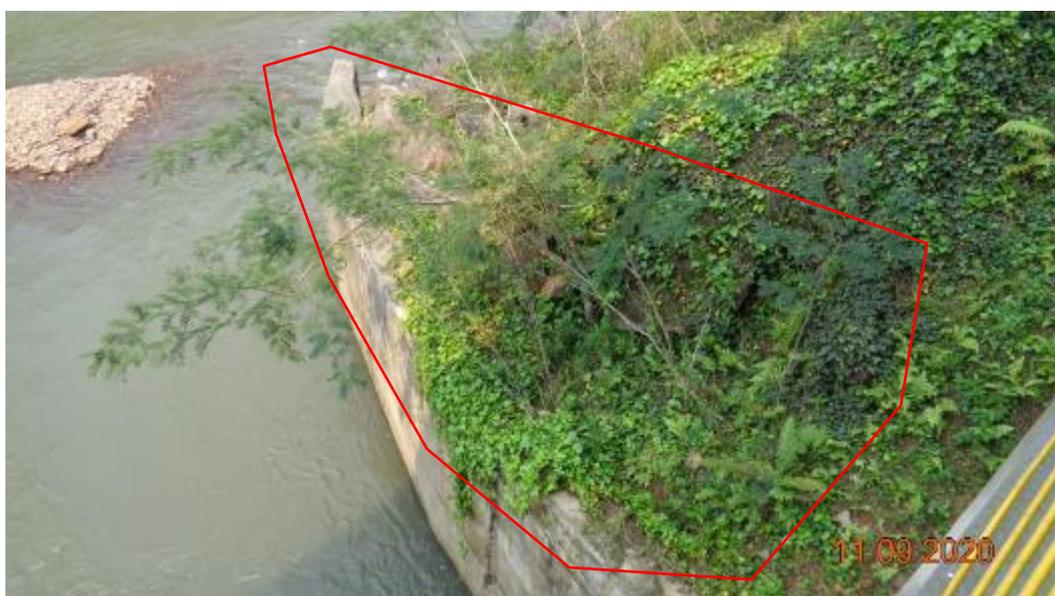
Figura 89 – Necessidade de limpeza da vegetação de maior porte (Insp. 2020)

Na lateral direita do canal de fuga é necessário limpeza da vegetação de médio/grande porte logo acima do muro de modo evitar enraizamento e danificação do muro podendo ocasionar trincas e rompimentos no muro, como indicado nas (Figura 87 a Figura 90).

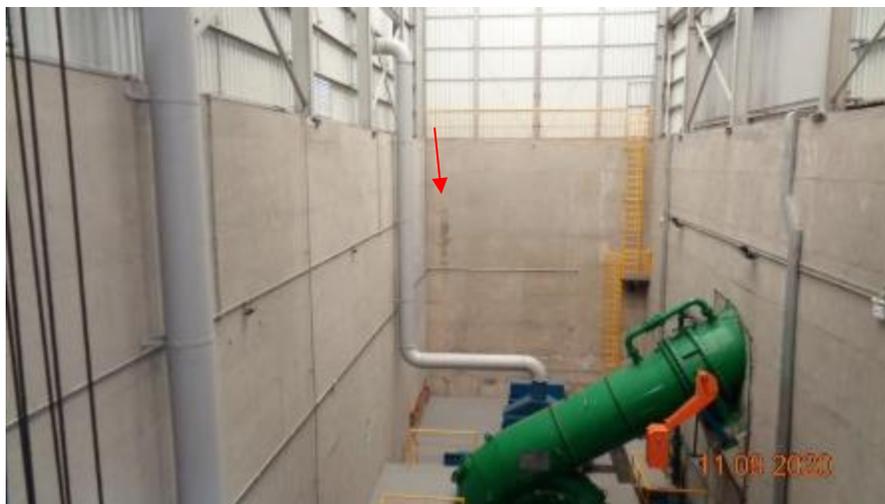
Os pequenos pontos com infiltrações permanecem constantes e que não precisam ser injetados nesse momento (**Erro! Fonte de referência não encontrada.** a). Alguns estão até colmatados com carbonatação.

Figura 95 – Ponto de infiltração na parede lateral esquerda (Insp. 2020)

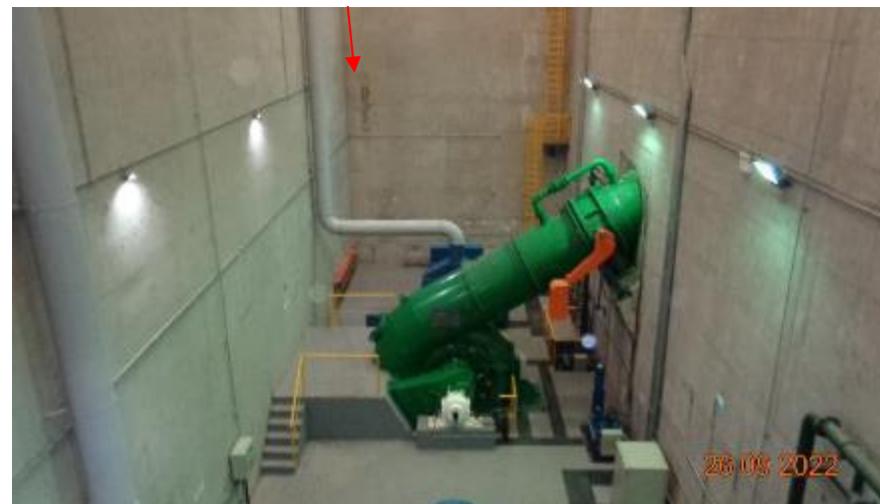
Figura 96 – Ponto de infiltração na parede lateral esquerda, sem alterações (Insp. 2022)

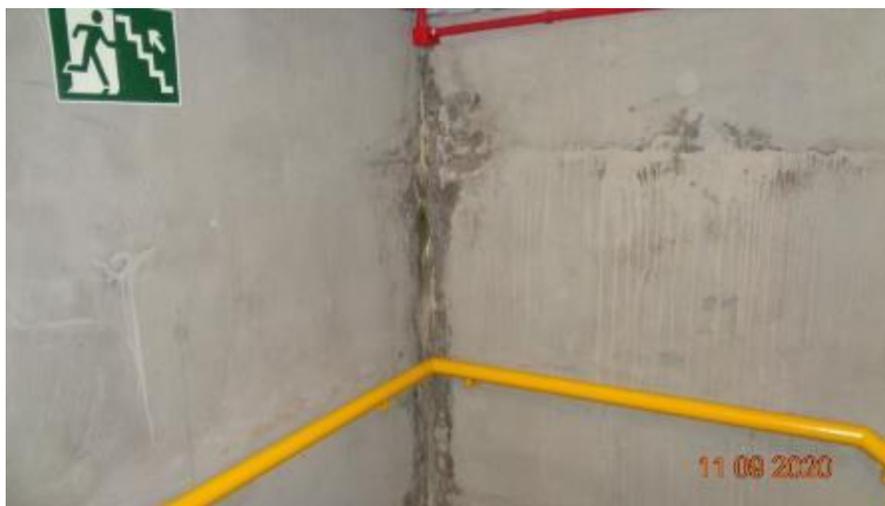
Figura 97 – Ponto de infiltração na escada (Insp. 2020)

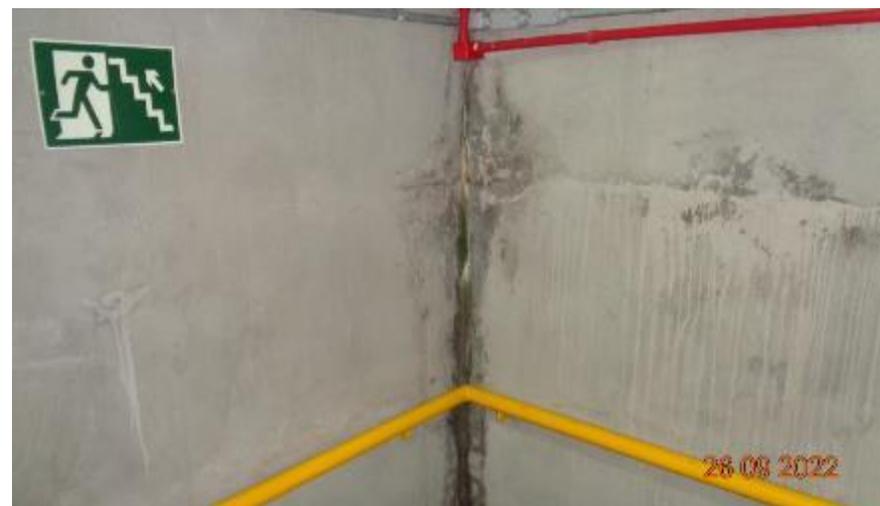
Figura 98 – Ponto de infiltração na escada, sem alterações (Insp. 2022)

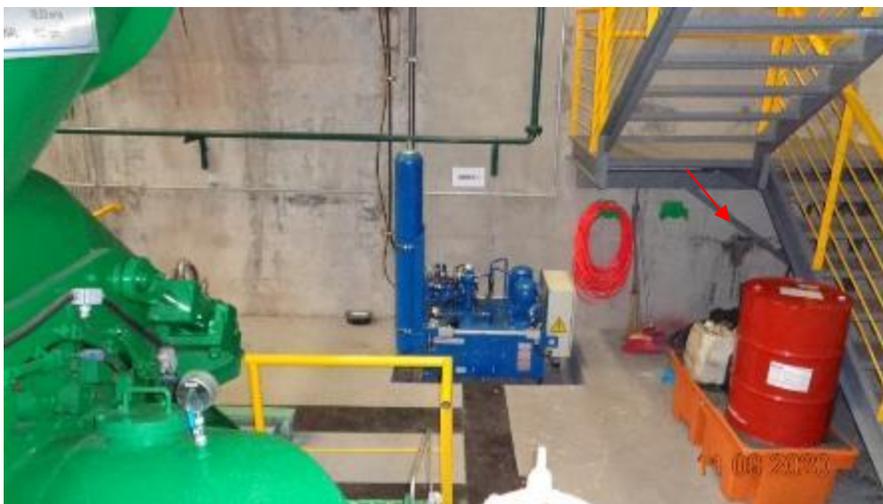
Figura 99 – Ponto de infiltração abaixo da escada (Insp. 2020)

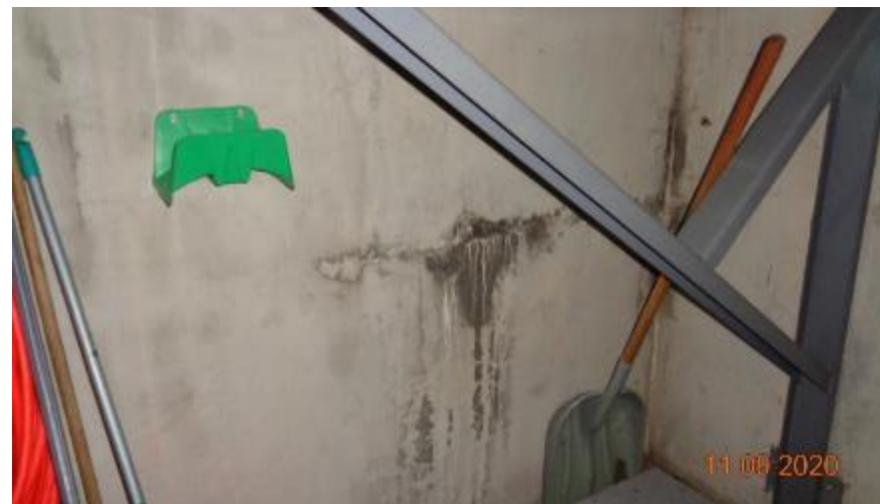
Figura 100 – Ponto de infiltração parede (Insp. 2020)

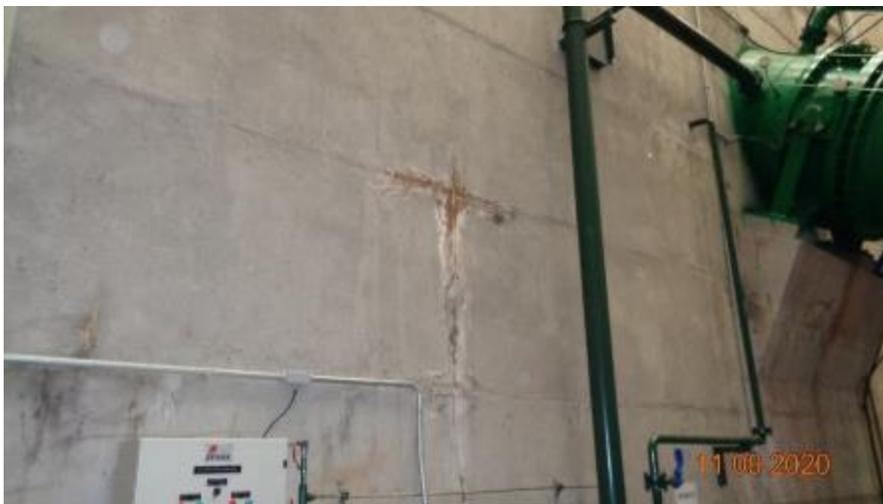
Figura 101 – Ponto de infiltração inativa (Insp. 2020)

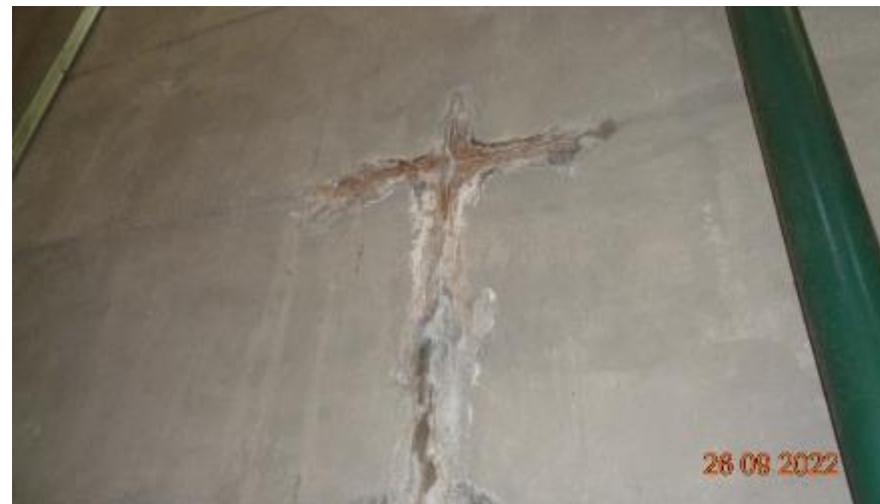
Figura 102 – Ponto de infiltração inativa (Insp. 2022)

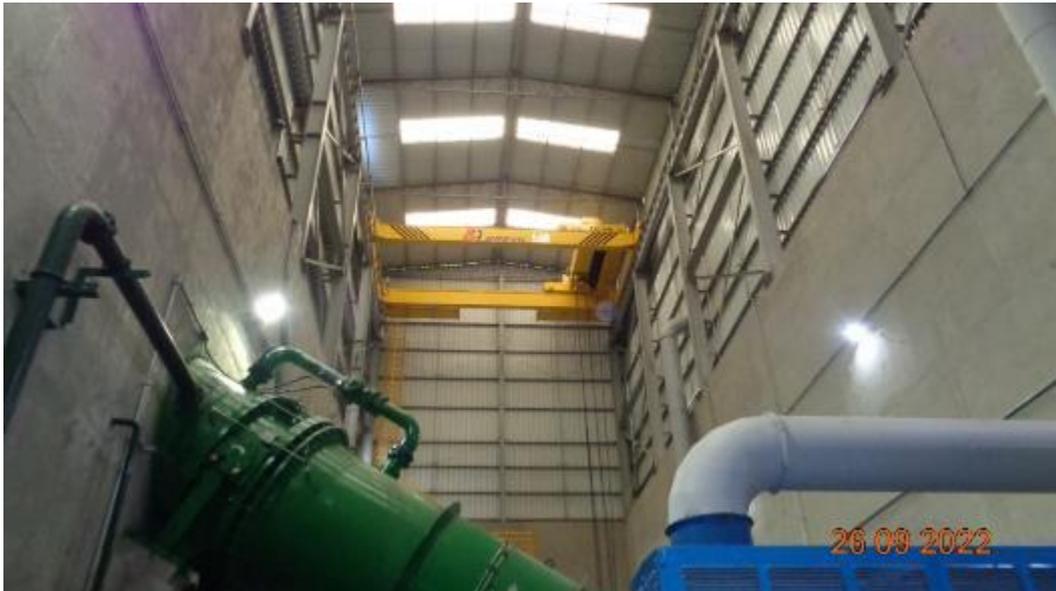
Figura 103 – Telhado e ponte rolante em boas condições

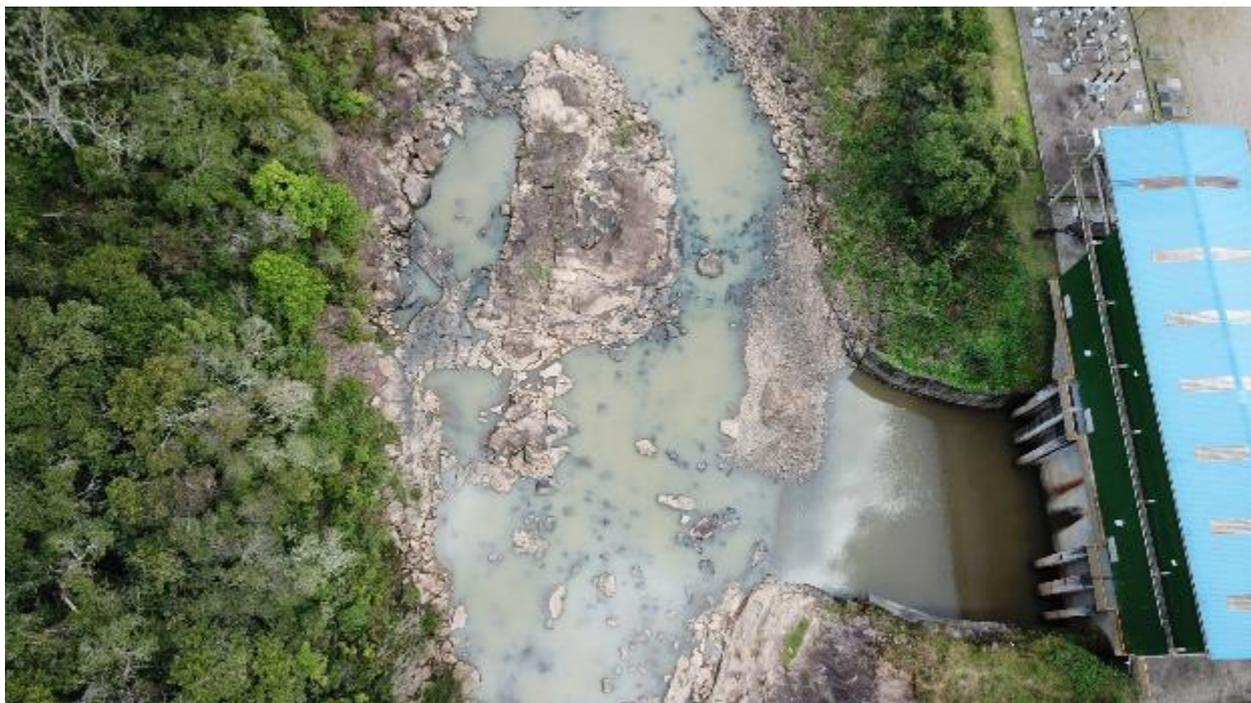
O canal de fuga apresenta uma pequena barra na jusante que aparentemente não está causando perda de carga. Deve ser mantido o monitoramento desse material de modo a evitar bloqueio do fluxo no canal de fuga.

Figura 105 – Vista geral do canal de fuga e material depositado

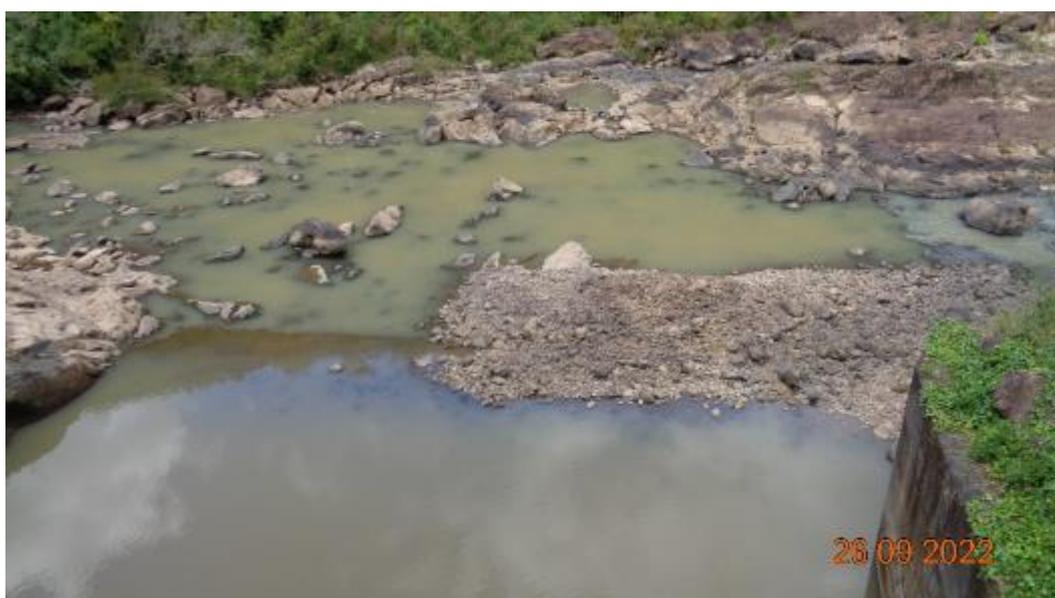
Figura 106 – Barra de material depositado na jusante do canal de fuga

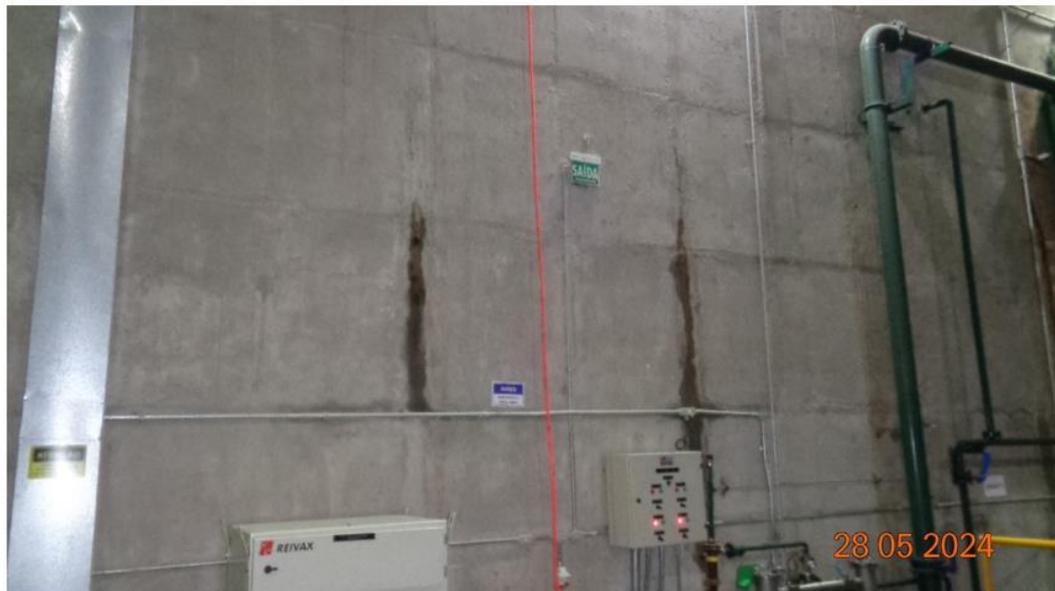
Figura 49 – Parede de montante em boas condições com pequena infiltração

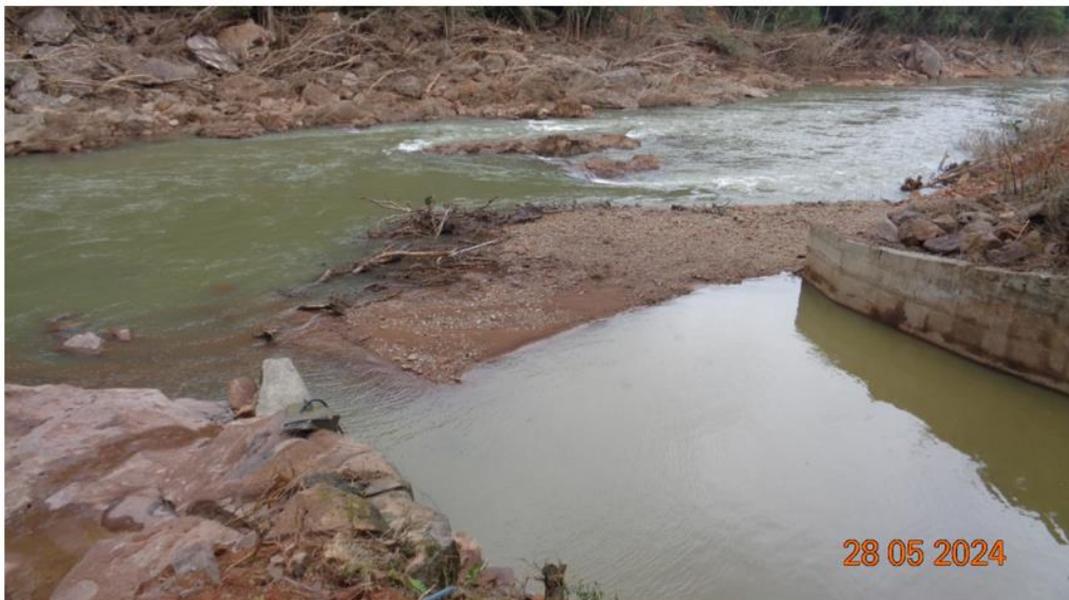
Figura 56 – Barra de material depositado na jusante do canal de fuga

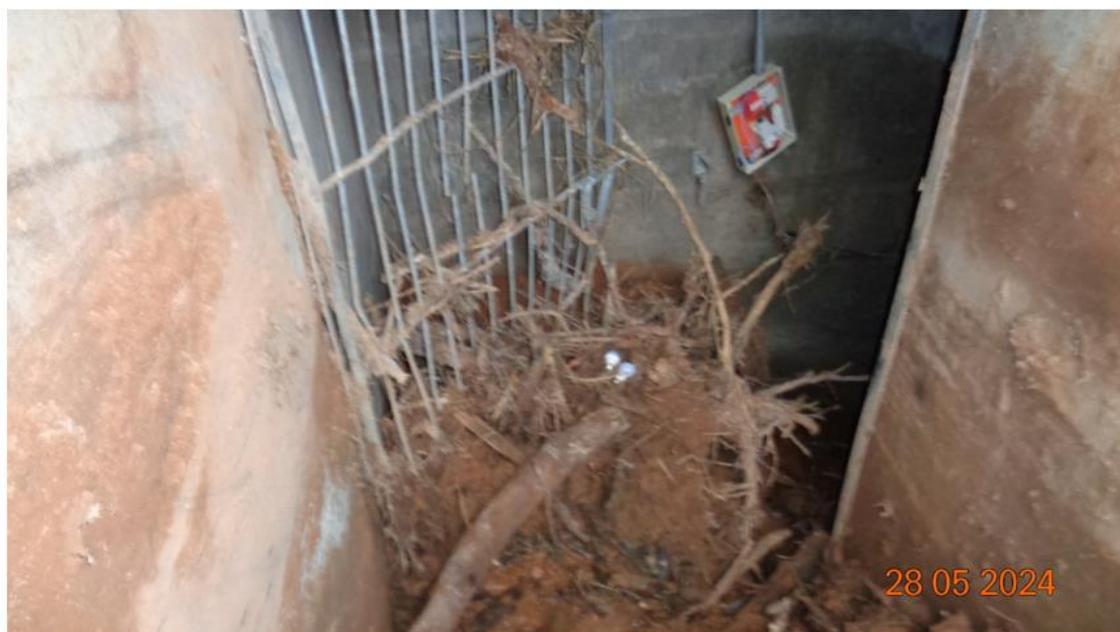
Comentários: Não foi possível acessar a galeria de drenagem onde se encontram os instrumentos.

Figura 15 – Entrada da galeria obstruída

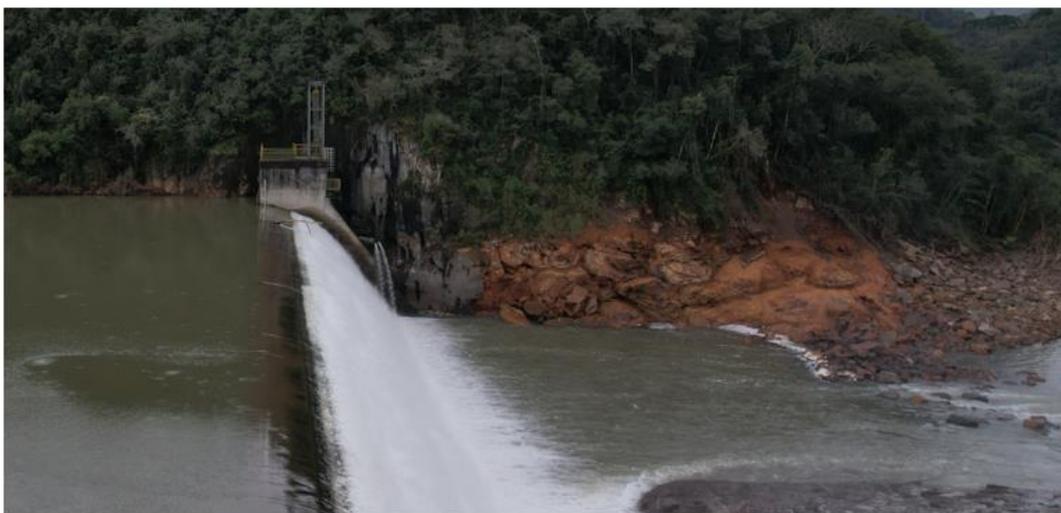
Comentários: Retirada natural do material de enchentes e erosão talude esquerda.

Figura 26 – Barragem margem esquerda (ISE 2024)
