SEGURANÇA DA BARRAGEM PCH RASTRO DE AUTO

RELATÓRIO TÉCNICO – INSPEÇÃO DE SEGURANÇA ESPECIAL 2024

O objetivo deste relatório é apresentar o resultado da Inspeção de Segurança Especial da PCH RASTRO DE AUTO, pertencente a CERTEL RASTRO DE AUTOGERAÇÃO DE ENERGIA S.A. realizada no dia 28/05/2024 após os danos causados pelo evento das cheias de abril/maio 2024. A Tabela 1 abaixo apresenta os índices pluviométricos que ocorreram na região da PCH Rastro de Auto no período das cheias.

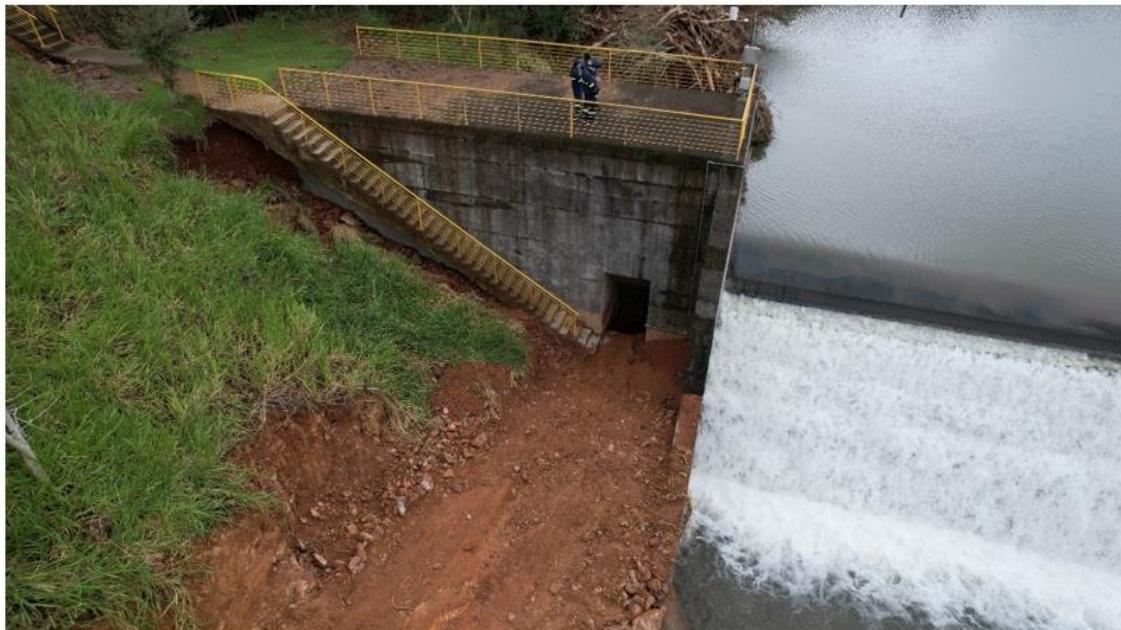
Figura 23 – Estrutura de concreto em bom estado e erosão na escada de acesso

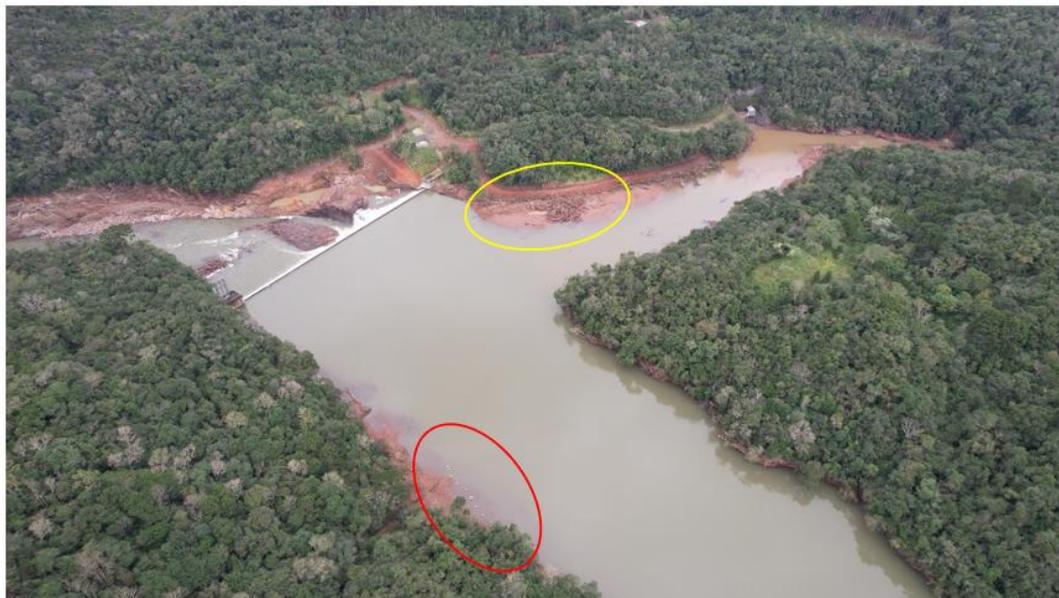
Figura 20 – Boias sinalizadoras do reservatório e depósito de materiais das cheias (amarelo)

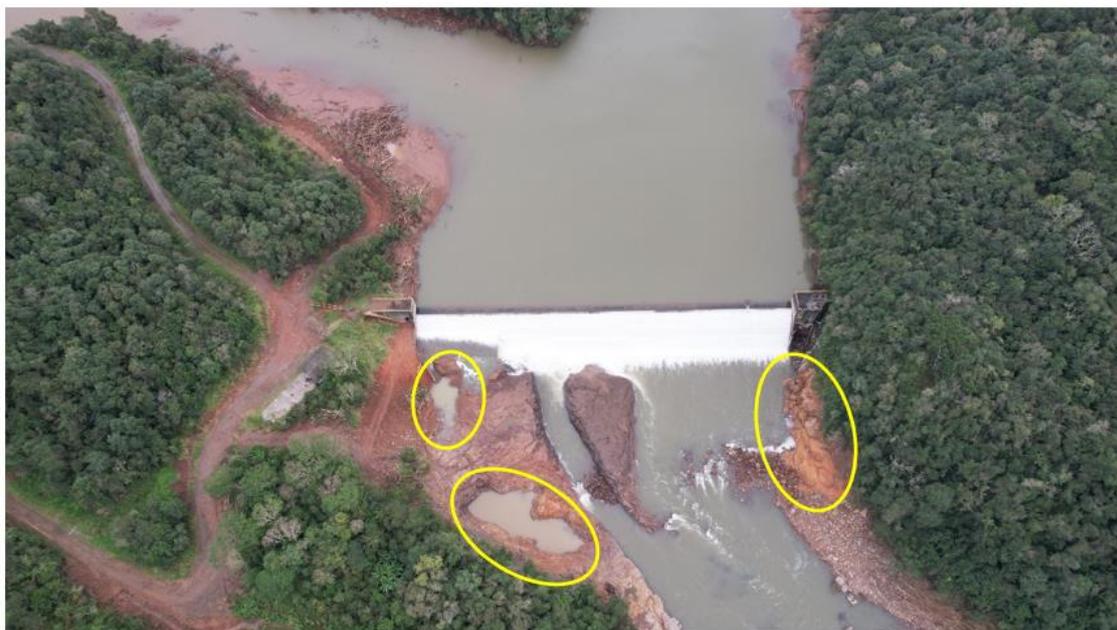
Figura 30 – Vista geral do Vertedouro (ISR 2024) destaque para as erosões

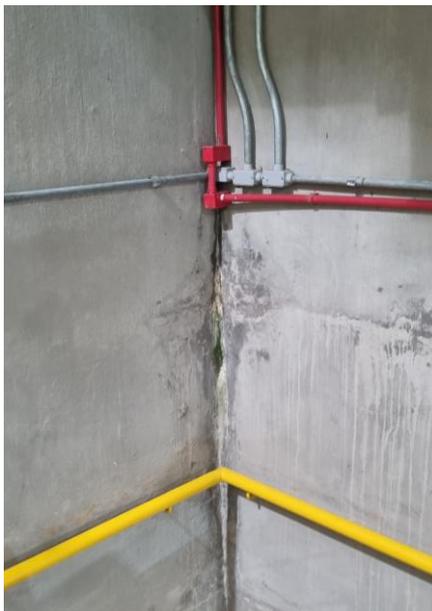
Comentários: O ponto identificado com infiltração foi monitorado. Os pontos de infiltração continuam com baixa percolação, e não necessitam intervenção, apenas monitoramento.

Figura 1 – Ponto de infiltração na escada

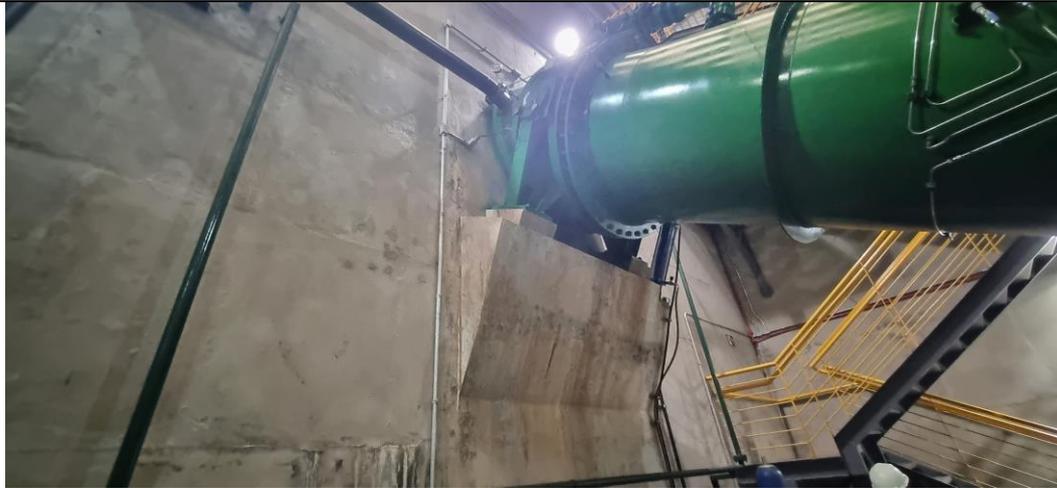
Figura 2 – Ponto de infiltração inativa

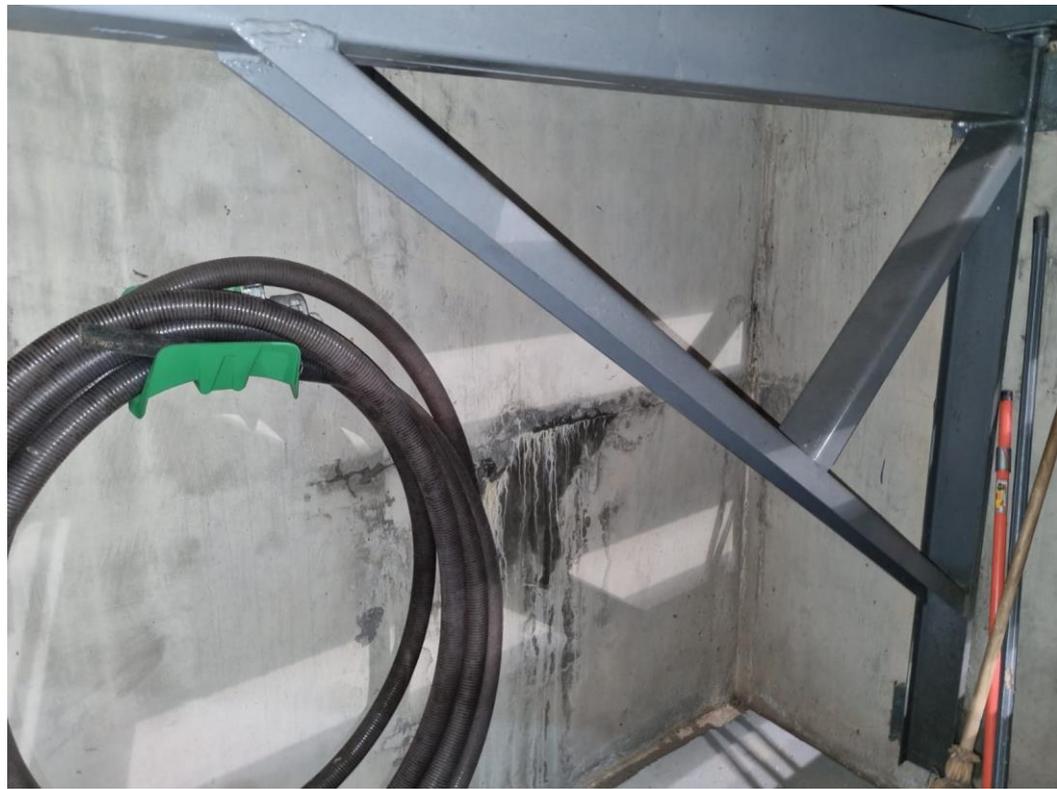
Figura 3 – Ponto de infiltração parede

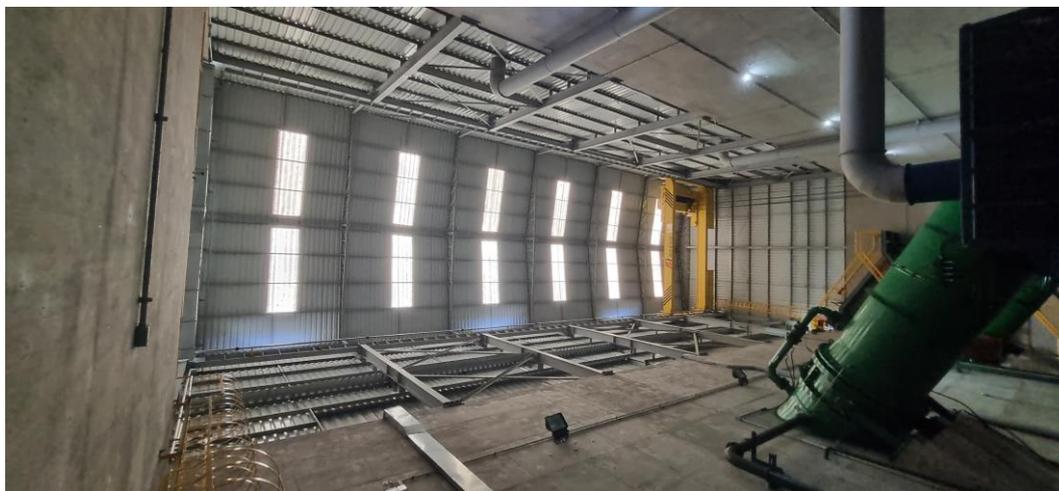
Figura 4 – Telhado e ponte rolante em boas condições

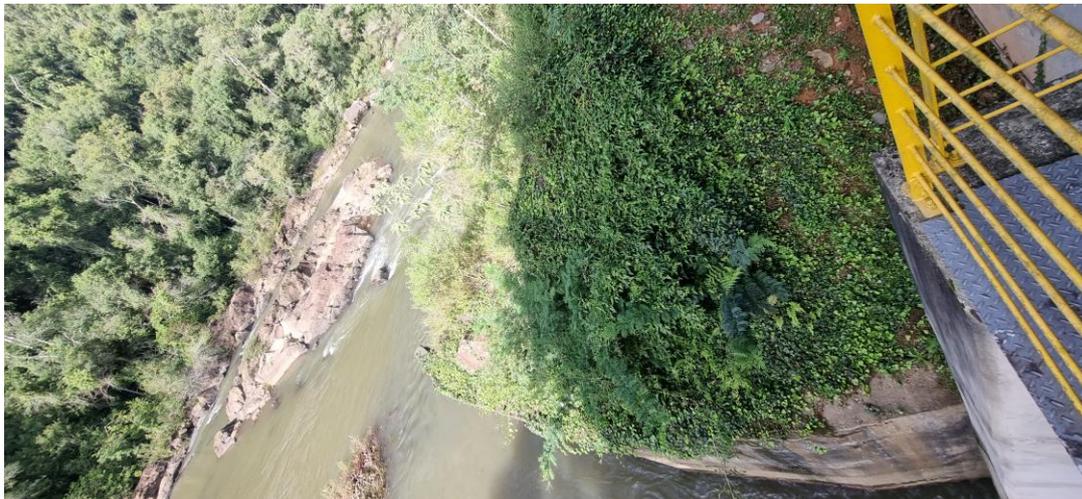
Figura 6 – Necessidade de limpeza da vegetação de maior porte e assoreamentos

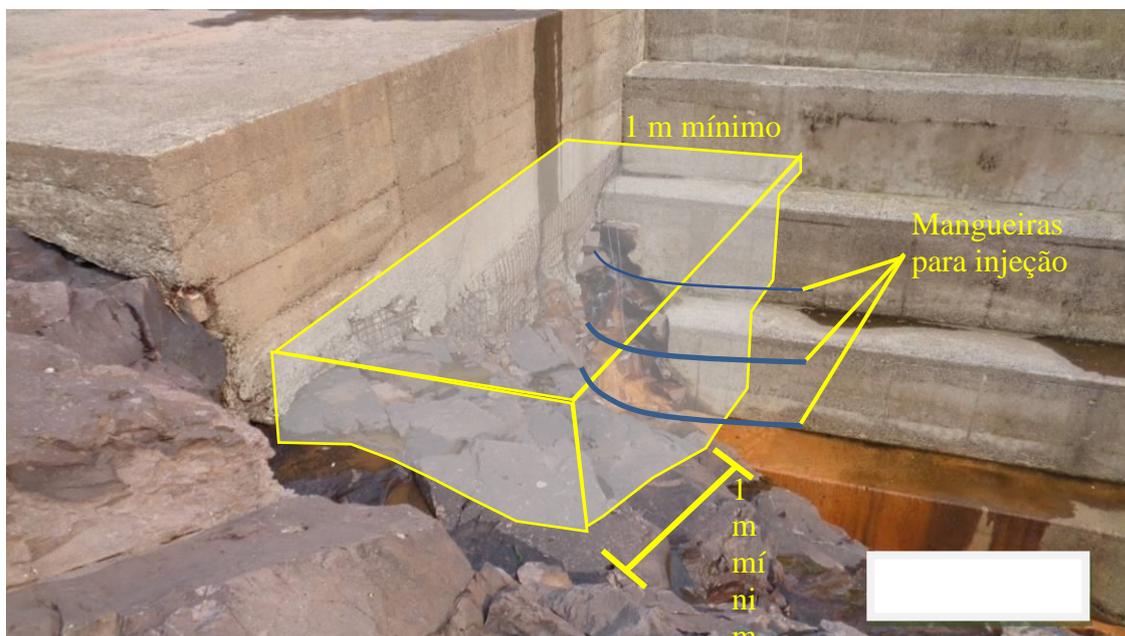
Comentários: Várias manutenções necessárias em bicheiras no concreto, erosão pé que devem sofrer intervenção.

Figura 11 – Croqui esquemático do tratamento proposto
