Relatório Anual

Programas Ambientais

PCH Cazuza Ferreira
Fevereiro/2025

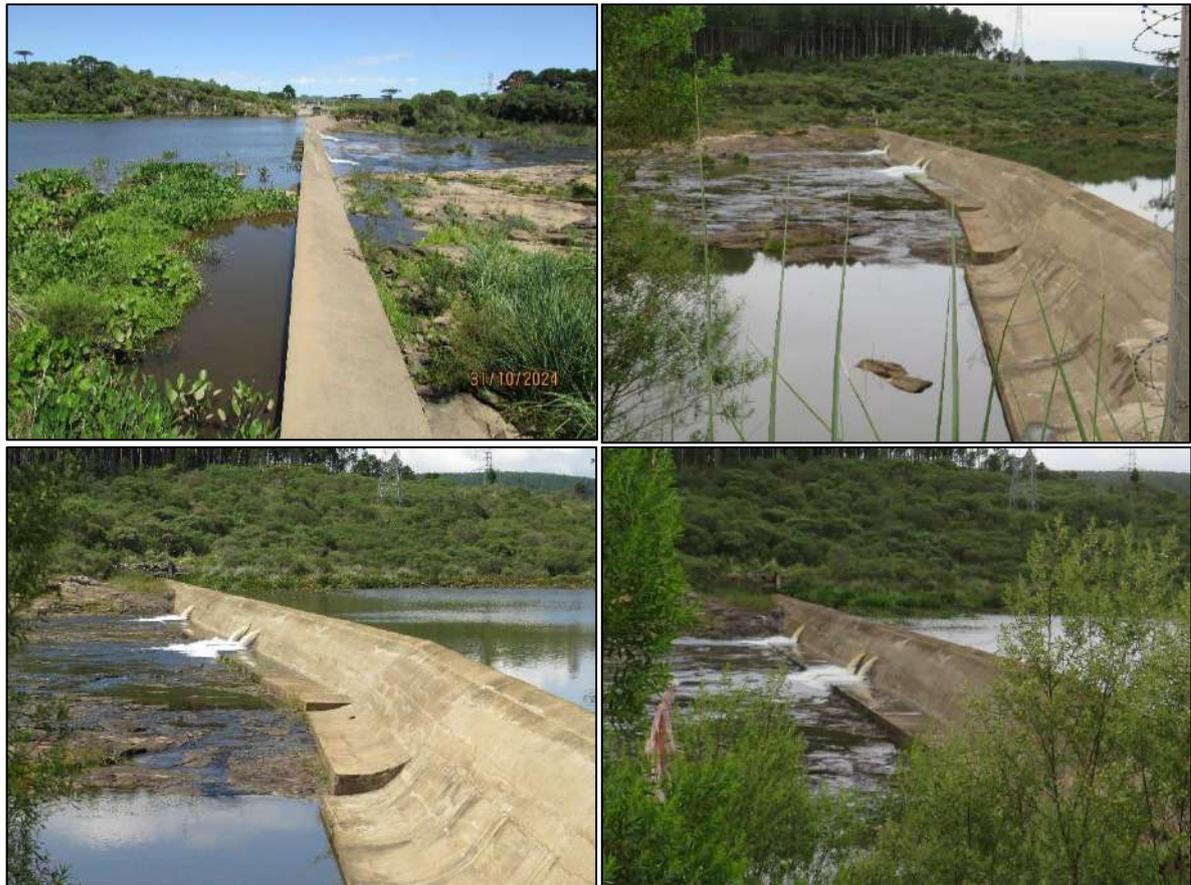
Durante a supervisão ambiental do ano de 2024, foram verificados os dispositivos de manutenção da vazão remanescente. Constatou-se que as estruturas estavam funcionando adequadamente, visivelmente sem obstruções ou necessidade de manutenção, estando em concordância com a LO.

Figura 2. Dispositivos de manutenção da vazão remanescente existentes no corpo da barragem, em pleno funcionamento, verificados durante o ano de 2023.

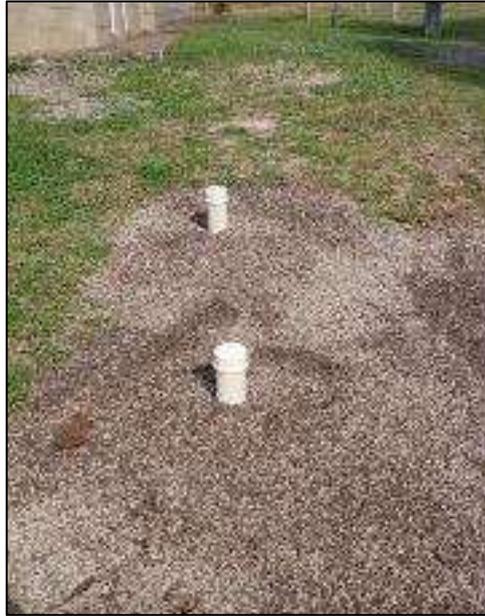
Periodicamente, os sistemas de fossa recebem manutenção. Em novembro de 2023, a fossa localizada no Centro de Educação Ambiental (CEA) recebeu reestruturação de maneira a permitir manutenção mais efetiva. (Figura 3)

Figura 3. Sistema fossa e filtro do CEA.

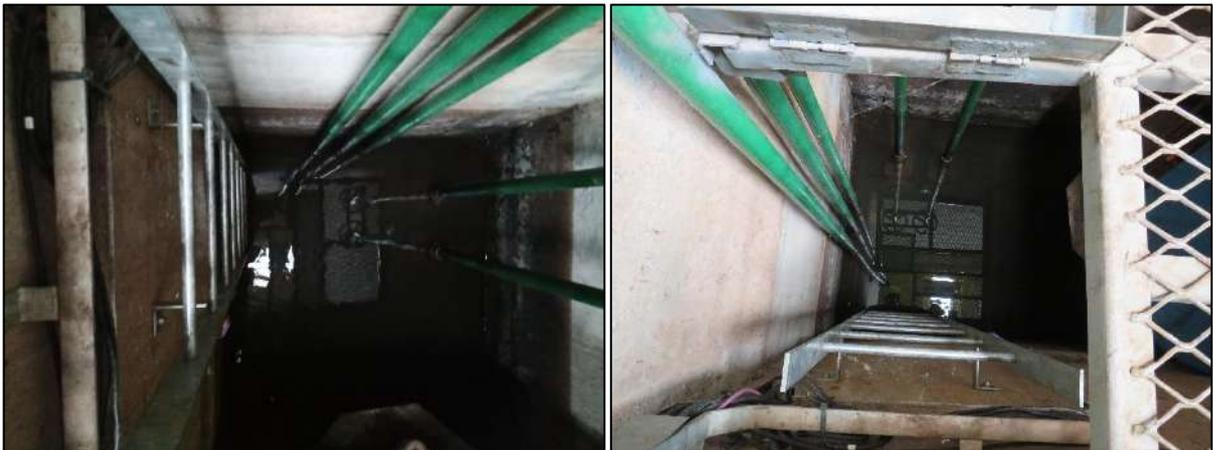
Periodicamente o poço de drenagem é vistoriado, com intuito de verificar se há material sobrenadante ou mesmo a necessidade de manutenção. Durante o período de vigência deste relatório, não foi constatada necessidade de realização de manutenção desta estrutura. (Figura 4)

Figura 4. Poço de drenagem sem necessidade manutenção.

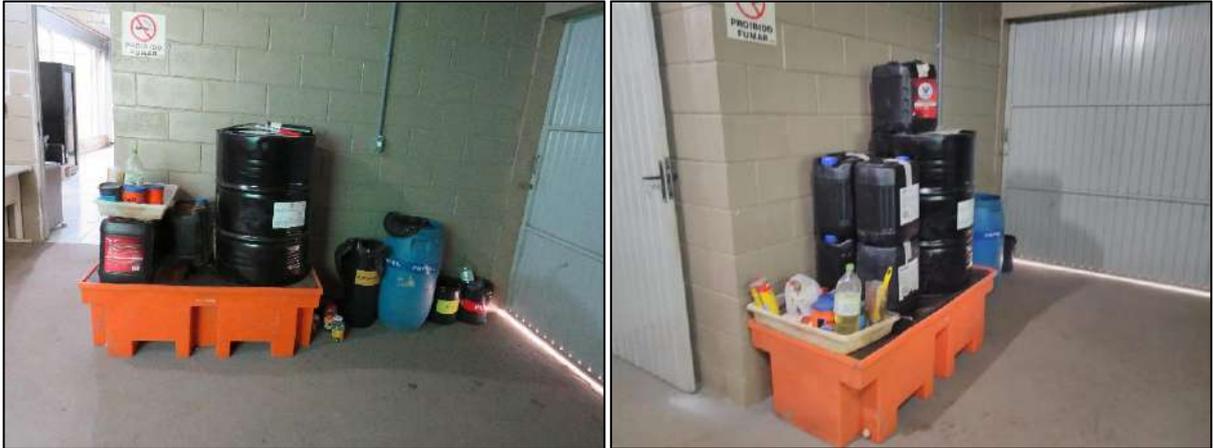
No empreendimento, o acondicionamento de óleos e lubrificantes está de acordo com as normas exigidas na legislação vigente. Estas substâncias são acondicionadas em tambores e armazenados temporariamente em pallet contentor. (Figura 6).

Figura 6. Armazenamento de óleo lubrificante e resíduos perigosos em pallet contentor.

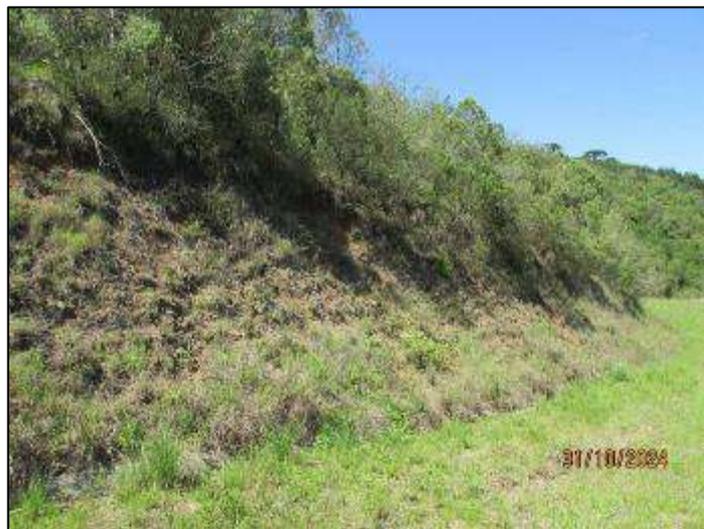
O acesso ao meio do conduto forçado se dá por uma estrada onde houve uma movimentação de massa cerca de 10 anos atrás. Esse local foi constantemente monitorado nas vistorias do meio físico na PCH. Houve um plantio na face do talude que sofreu a queda de material para auxiliar na sua sustentação. O plantio não se desenvolveu como o esperado e o local está ainda com solo exposto na face do talude. Não houve mais queda de médio ou grande porte depois do primeiro evento e todo o talude desse acesso está aparentemente estável. Há escadarias de dissipação de energia de água pluvial no talude desse acesso além de canaletas de escoamento de água na porção superior do talude. Essas estruturas estão em boas condições físicas, porém, é necessário monitorar constantemente a perda de solo em suas laterais. As fotos a seguir mostram essa primeira área descrita.

Figura 9. Acesso à tubulação com talude parcialmente coberto por vegetação e canaleta de escoamento de água pluvial em sua base.

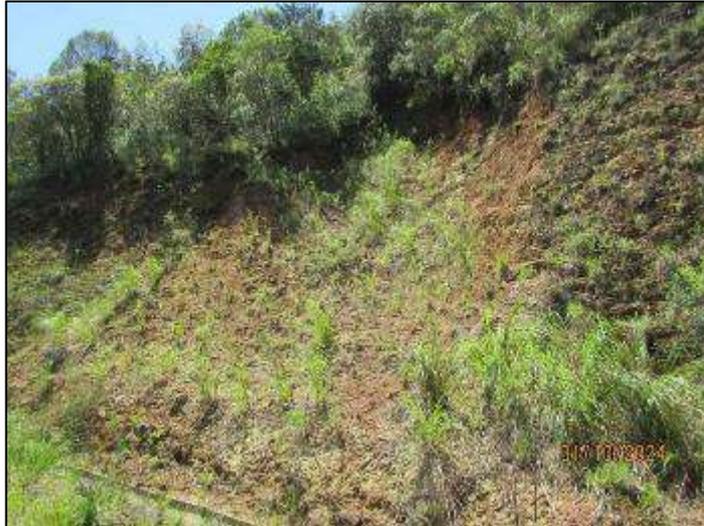
Figura 10. Na porção do talude que sofreu queda de material foi realizado o plantio, a vegetação não se desenvolveu plenamente mas, as quedas de volume de solo cessaram momentaneamente.

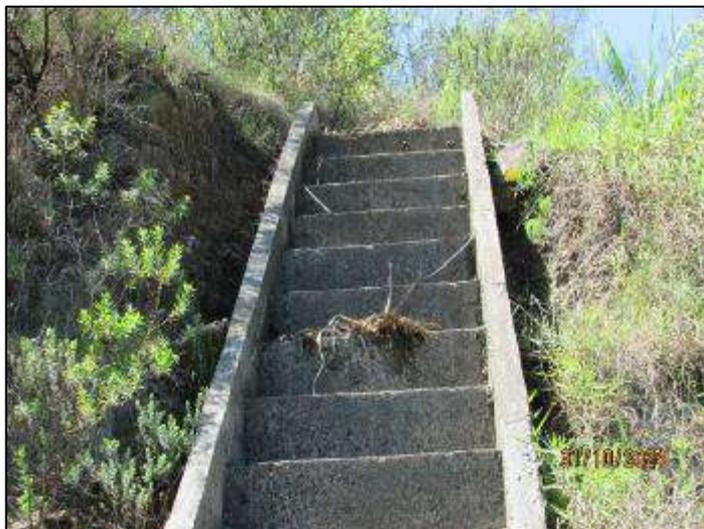
Figura 11. Escadaria de dissipação de energia de água pluvial está com suas laterais perdendo o solo com a lixiviação lenta, mas ainda não oferece risco de avaria na estrutura.

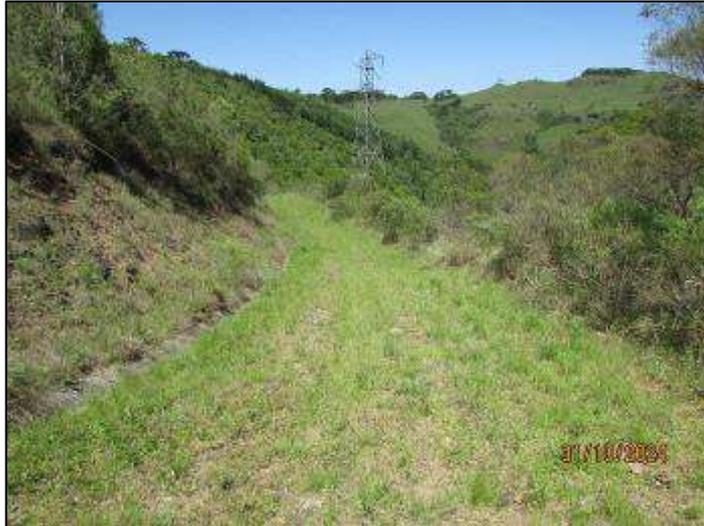
Figura 12. No geral, o acesso ao meio do conduto forçado está bem vegetado e sem movimentação de massa que necessite de ações imediatas para sanar qualquer evento.

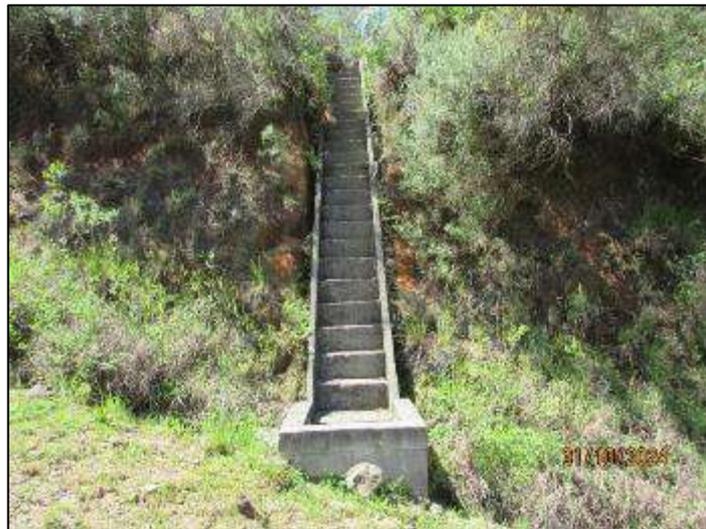
Figura 15. Escadaria de dissipação de energia de água na face do talude.

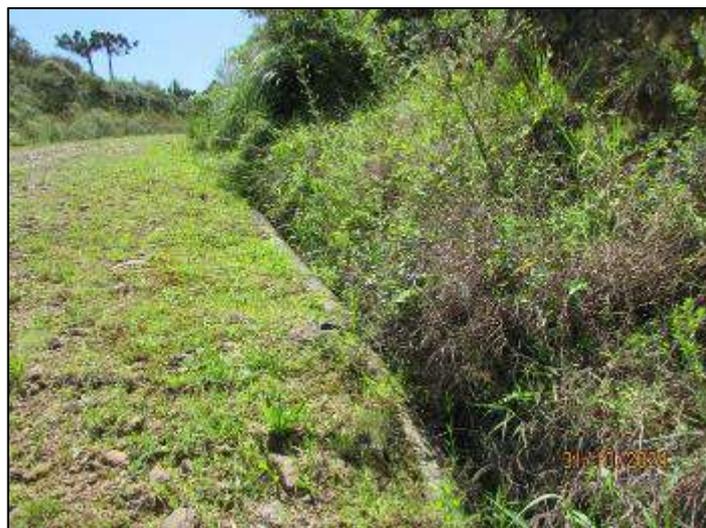
O acesso à casa de força conta com talude de ambos os lados da estrada. Há canaletas de escoamento de água pluvial e caixas de dissipação de energia de água nas bases desses taludes. As canaletas de escoamento estão com parte da vegetação no interior das calhas, e essa vegetação rasteira é oriunda das faces desses taludes. A porção do talude que sofreu queda em outro momento está aparentemente estável, sem indícios de novas quedas iminentes. As Fotos a seguir mostram o que foi descrito.

Figura 16. Canaletas de escoamento de água necessitam de uma limpeza.

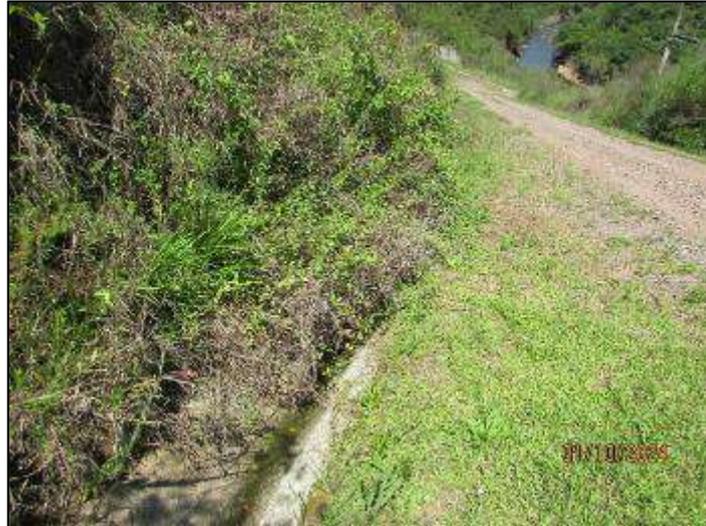
Figura 17. Vegetação rasteira da face do talude do acesso à casa de força está se espalhando pelo interior da canaleta de escoamento de água.

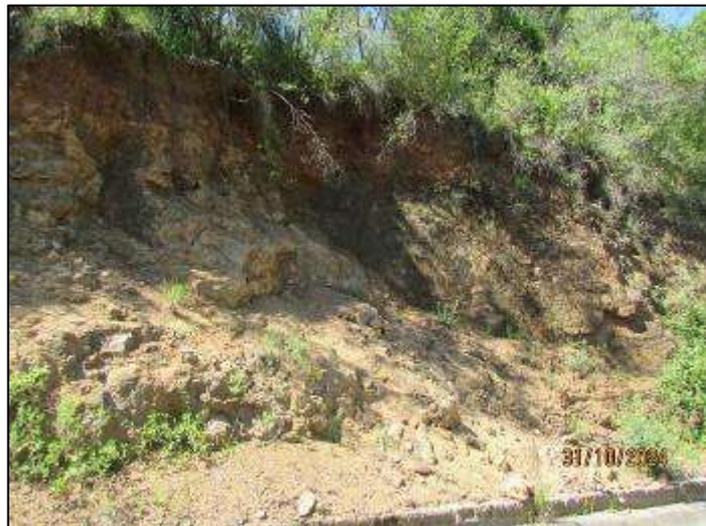
Figura 18. Local onde houve queda de material anos atrás está aparentemente estável.

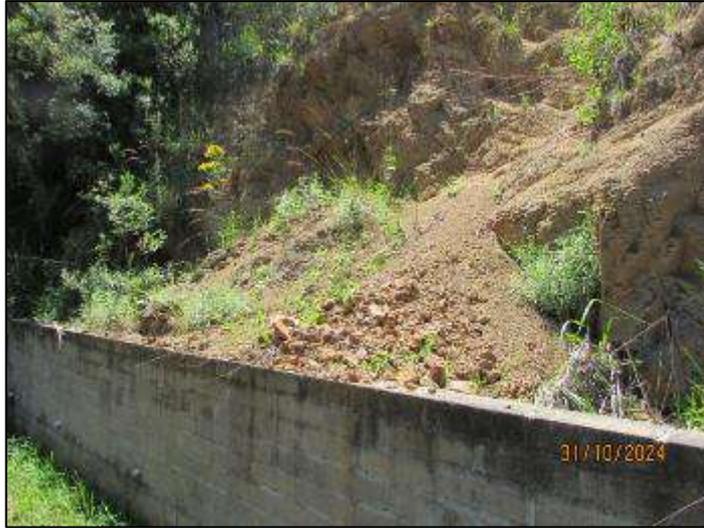
O muro construído para sustentar as constantes quedas de fragmentos de rocha alterada no talude Leste da subestação da PCH está tendo resultado positivo quanto a sua função. Não há mais o acúmulo de grandes volumes de queda de material na base desse talude que comprometa a subestação. Há um escoamento de água na base do muro no sentido Norte, no sentido para a base do talude rochoso. Nesse ponto, as quedas de pequenos blocos continuam ocorrendo, mas sem indícios de uma queda maior que comprometa a subestação. Também está em bom estado de sustentação o talude de enrocamento a Sul da subestação, sem

Figura 19. Muro que retém queda de material do talude Leste da subestação está desempenhando a sua função satisfatoriamente.

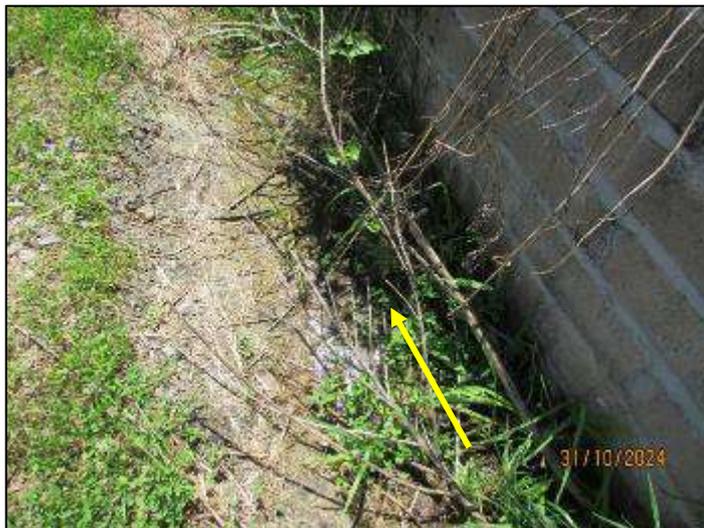
Figura 20. Base do muro com escoamento de água para Norte indicado pela seta.

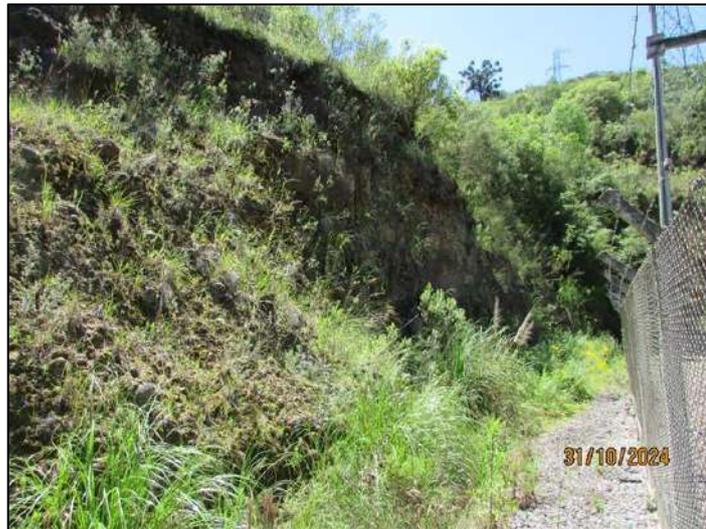
Figura 21. Talude a Norte com quedas de pequenos blocos não apresenta nenhum ponto que necessite de atenção especial em relação a uma queda maior de blocos.

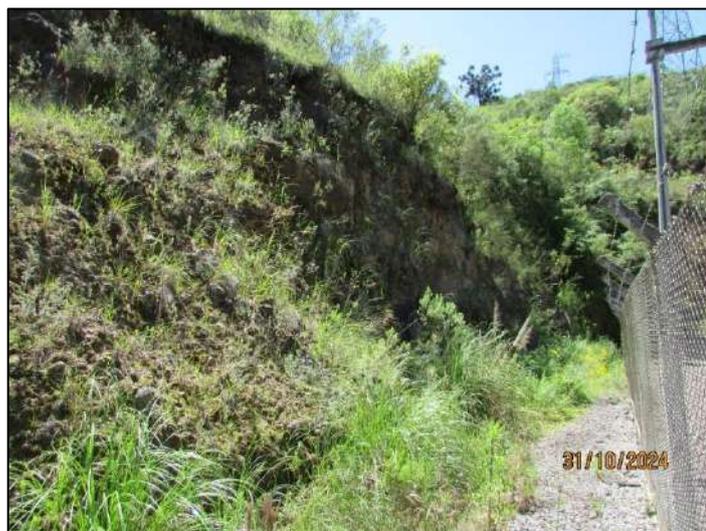
indícios de movimentação dos blocos de rocha que compõem essa estrutura. As Fotos a seguir mostram esse ponto.

Figura 22. Talude de enrocamento a Sul da subestação está com vegetação se desenvolvendo em sua face sem que as raízes movam os blocos.

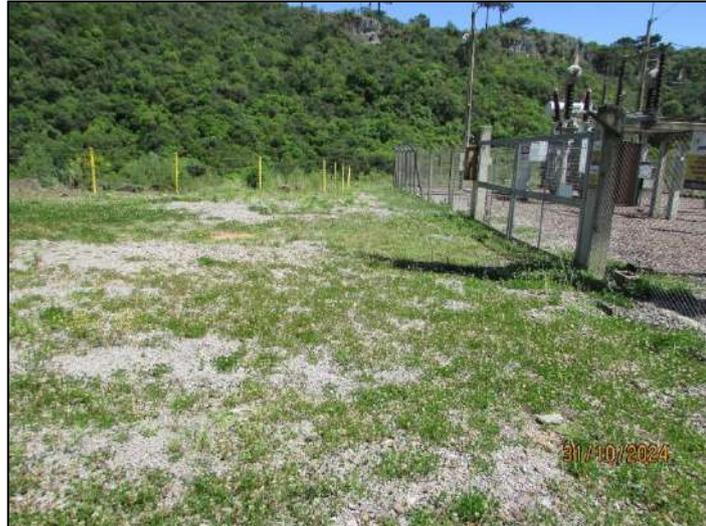
Figura 23. Ponto acima do talude de enrocamento está em bom estado de conservação na questão dos processos erosivos.

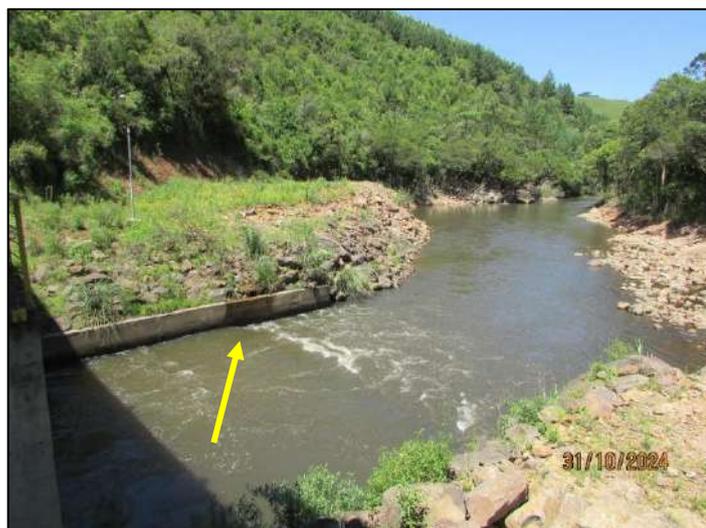
Nesse local, após as intensas chuvas do final do ano de 2023 e durante o ano de 2024, o curso d'água que escoava nesse ponto e desaguava após o canal de fuga, está, atualmente, desaguando no interior do canal passando sobre a porção de aterro que há nesse ponto. Esse escoamento é constante e a tendência é que o fluxo de água no local vá lixiviando lentamente os sedimentos superficiais desse ponto. É recomendado o acompanhamento do local em todas as vistorias do meio físico para ver a evolução ou estancamento do problema. As Fotos a seguir mostram o que foi descrito.

Figura 24. Área de aterro ao lado do canal de fuga com seta mostrando local do escoamento de água constante após as intensas precipitações de 2023 e 2024.

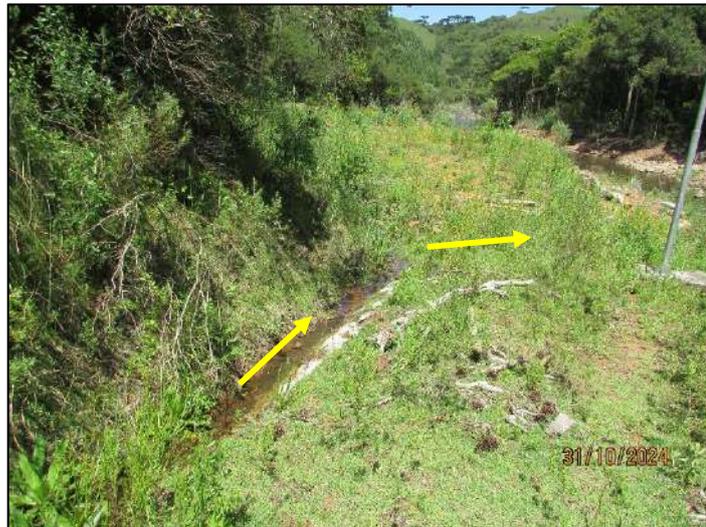
Figura 25. Pontos de escoamento de água identificados pelas setas.

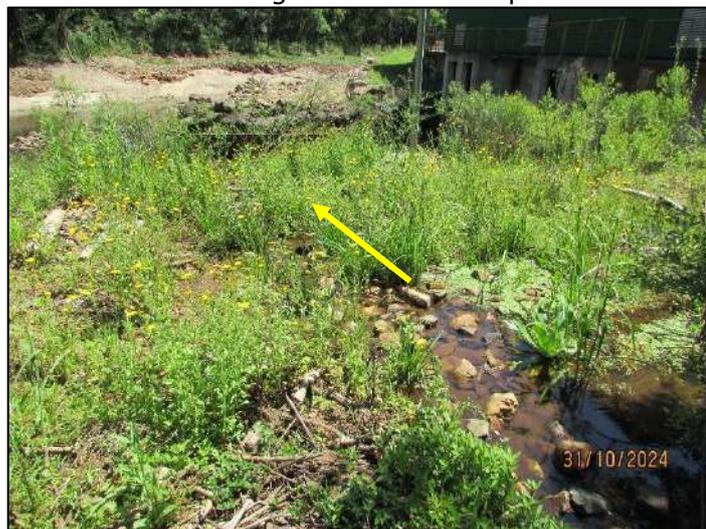
Figura 26. Pequeno curso d'água que está se formando sobre área de aterro ao lado do canal de fuga onde o fluxo leva direto para o canal. Seta indica o sentido do escoamento.

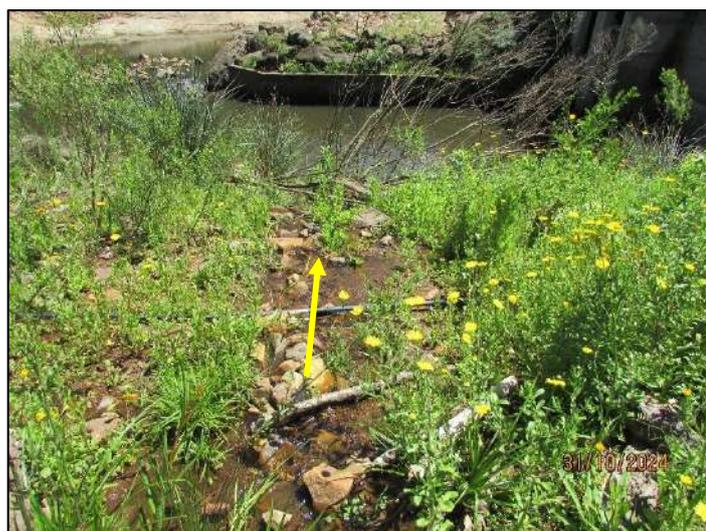
Figura 27. Trecho final do escoamento antes do canal de fuga.

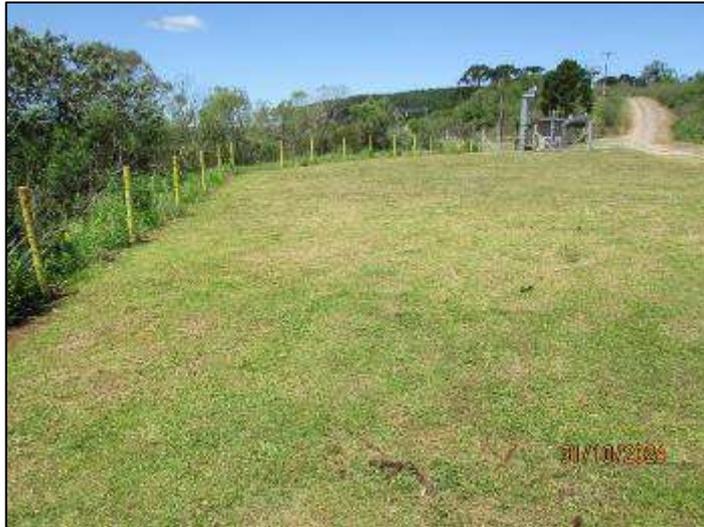
Toda a região da tomada d'água está em boas condições quanto ao meio físico. A vegetação rasteira se desenvolveu plenamente nos patamares ao lado dessas estruturas e não há nenhum ponto com foco erosivo ou instabilidade do terreno como havia quando o local não estava vegetado. As Fotos a seguir mostram essa parte.

Figura 28. Região da tomada d'água sem problemas geotécnicos em áreas amplas sem estruturas instaladas e com vegetação rasteira se desenvolvendo plenamente.

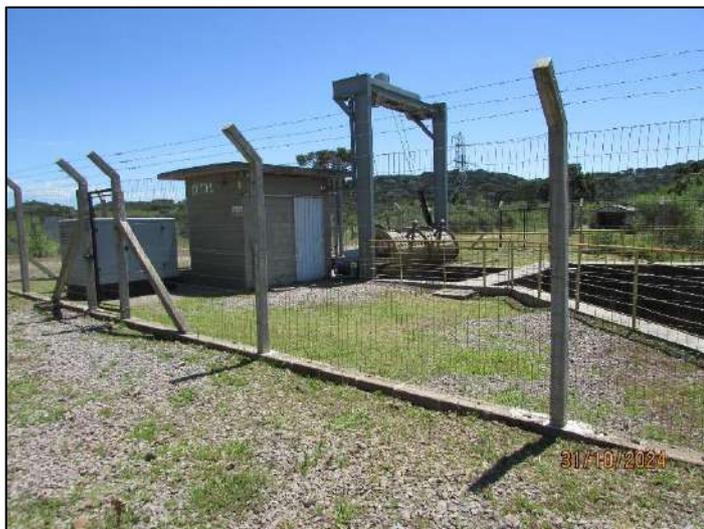
Figura 29. Próximo às estruturas da tomada d'água, não foi observado problemas geotécnicos.

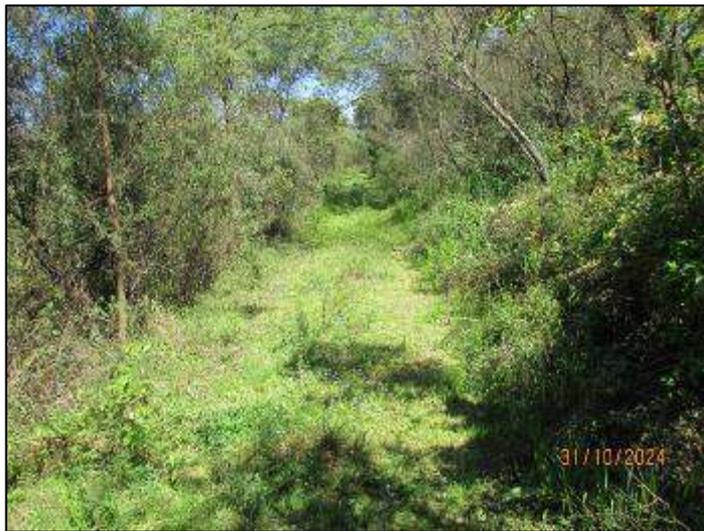
Figura 30. O acesso até a ombreira direita do barramento não apresenta pontos que necessitem de constante monitoramento.

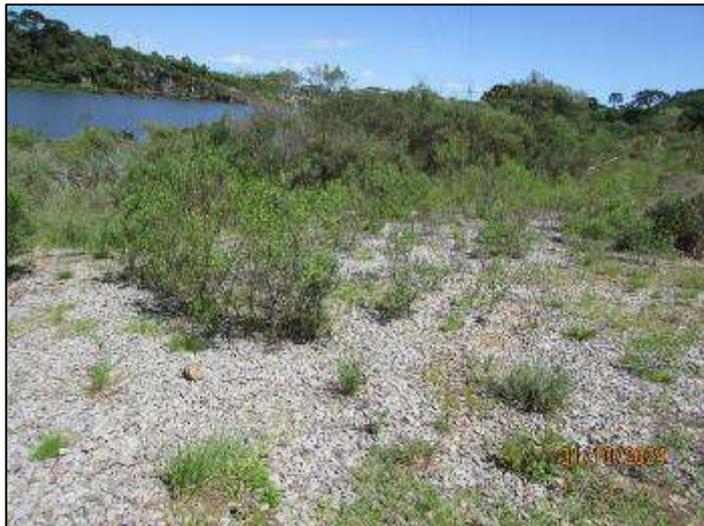
Na margem direita do reservatório, na sua APP, desde o início da operação da usina haviam sulcos erosivos em desenvolvimento em uma área próxima à ombreira direita. Após essa área ser coberta com brita, o avanço dos processos erosivos foi estancado na maior parte da área. No geral, esse espaço está com o problema da evolução dos sulcos praticamente resolvido após essa cobertura da área com brita, mas é necessário acompanhar nas vistorias esse canal maior. A vegetação rasteira está se desenvolvendo entre a camada de brita. As Fotos a seguir mostram o que foi descrito.

Figura 31. Ponto onde havia diversos sulcos erosivos foi estancado com a cobertura da área com brita. Local está com vegetação rasteira se desenvolvendo.

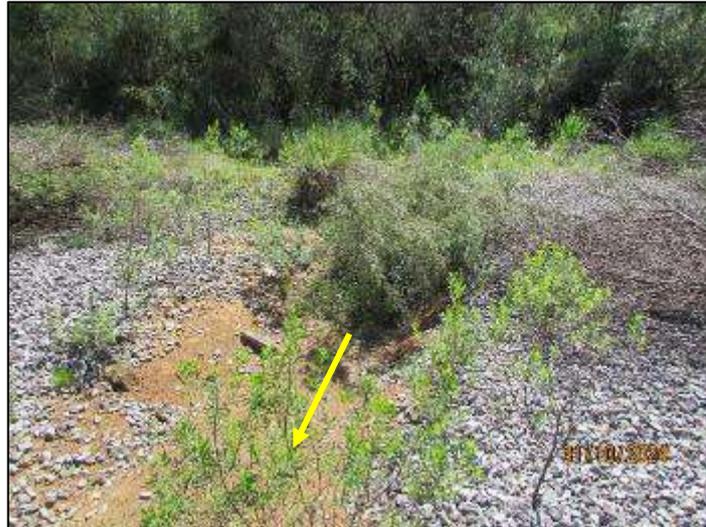
Figura 32. Único local que necessita acompanhamento na margem direita próximo a ombreira é um canal de escoamento de água indicado pela seta mostrando o sentido do fluxo.

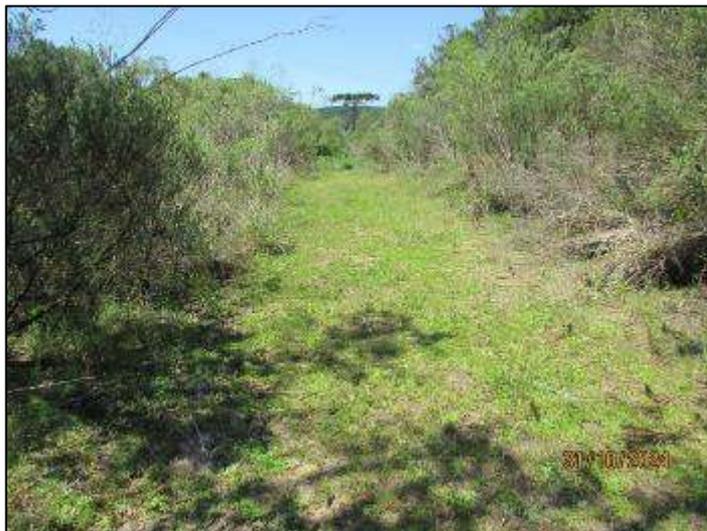
Figura 34. Trilha ecológica interpretativa sem problemas geotécnicos.

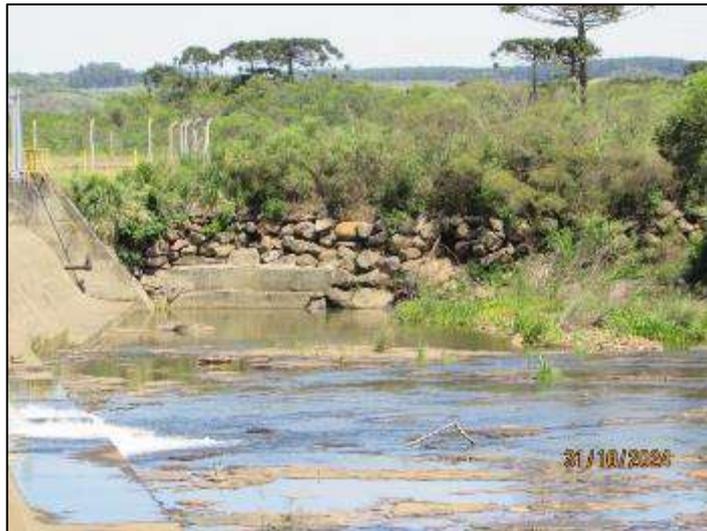
As placas da licença e APPs estão instaladas e atualizadas e os taludes de enrocamento em ambas as ombreiras do barramento estão estáveis.

Figura 37. Enrocamento na margem esquerda do barramento estável.

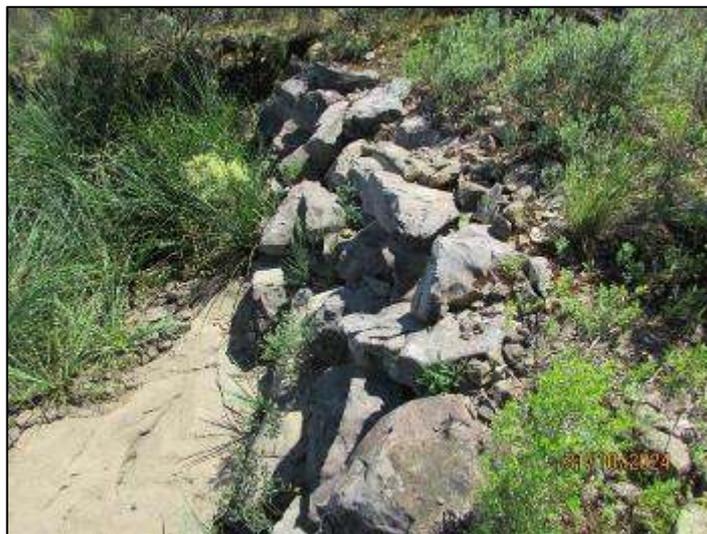
Figura 38. Enrocamento na margem direita após a obreira também está estável.

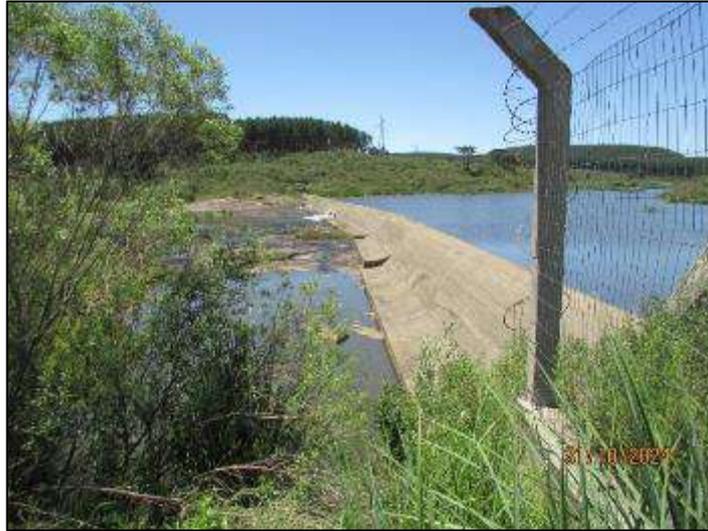
A estrutura do barramento não apresenta avarias. As Fotos a seguir mostram o que foi descrito.

Figura 39. Barramento não apresenta avarias.

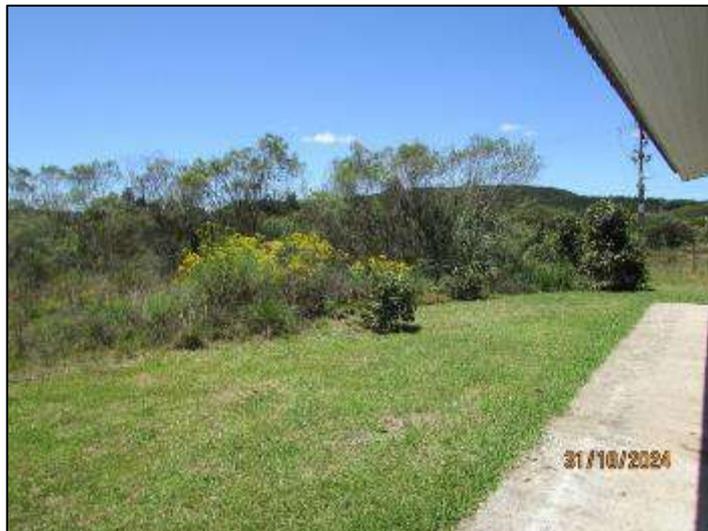
Figura 40. Imediações do centro de educação ambiental sem problemas geotécnicos.

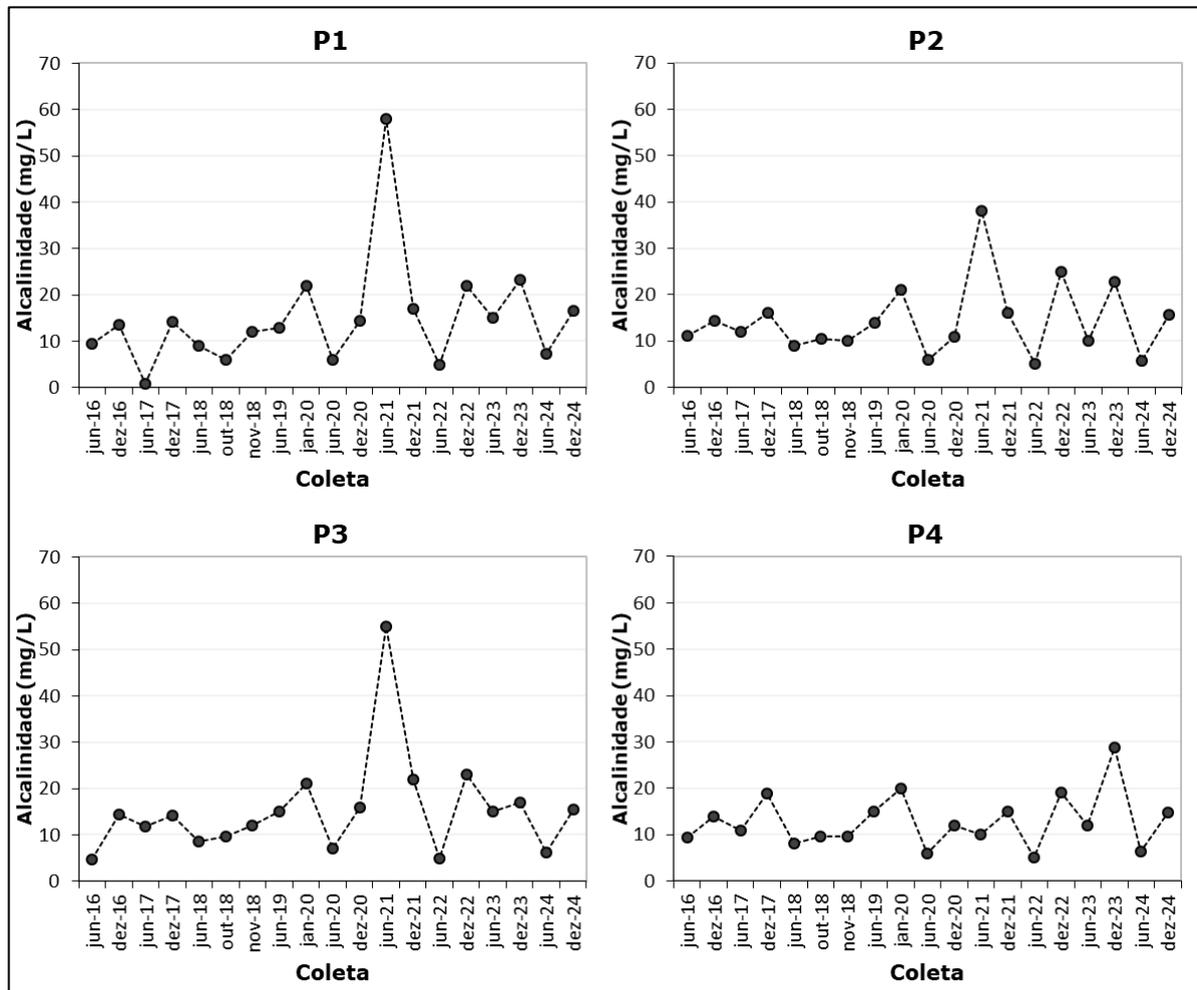
de valores mais altos nas campanhas de verão e valores baixos no período frio. As amostragens de 2024 seguiram este padrão, onde em junho o valor médio de alcalinidade foi de 6,4 mg/L, enquanto em dezembro a média foi igual a 15,6 mg/L.

Figura 44. Variação das concentrações de alcalinidade total (mg/L) ao longo do monitoramento na PCH Cazuza Ferreira.

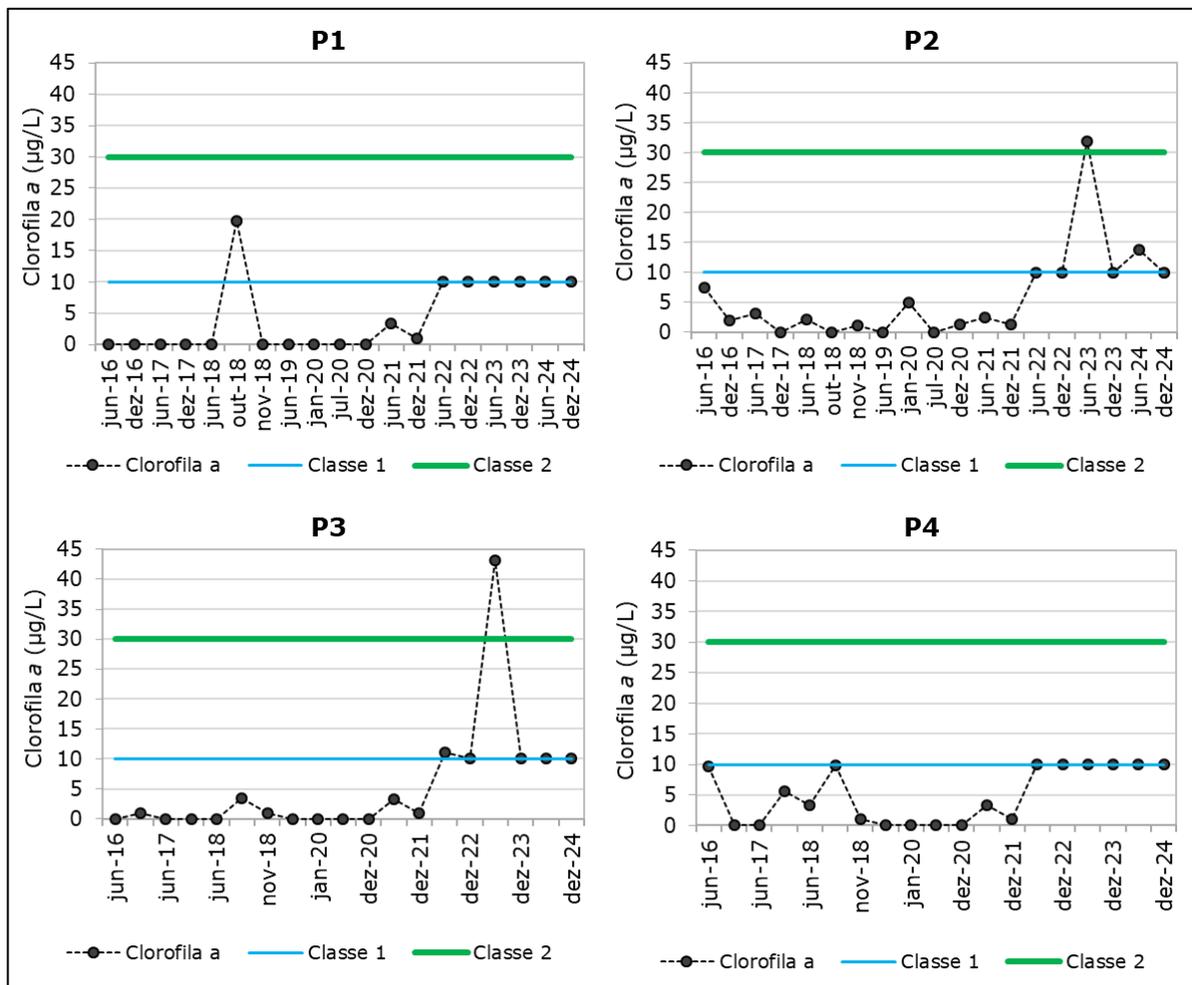
Considerando o histórico de monitoramento da PCH Cazuza Ferreira, a concentração média de clorofila a é de 2,9 µg/L. Na campanha de 2022, a maior concentração de clorofila a ocorreu no mês de junho que registrou o valor máximo de 11,1 µg/L no ponto P3. Já no mês de dezembro a concentração média no trecho foi abaixo de 10 µg/L . Em termos de atendimento de classes de qualidade segundo a Resolução CONAMA 357/05, predominam resultados característicos de Classe 1, com exceção da alteração registrada no ponto P2 no mês de junho, os quais apresentaram valores que se enquadram na Classe 2 (Figura 45).

Figura 45. Variação das concentrações de clorofila a (µg/L) ao longo do monitoramento na PCH Cazuza Ferreira.

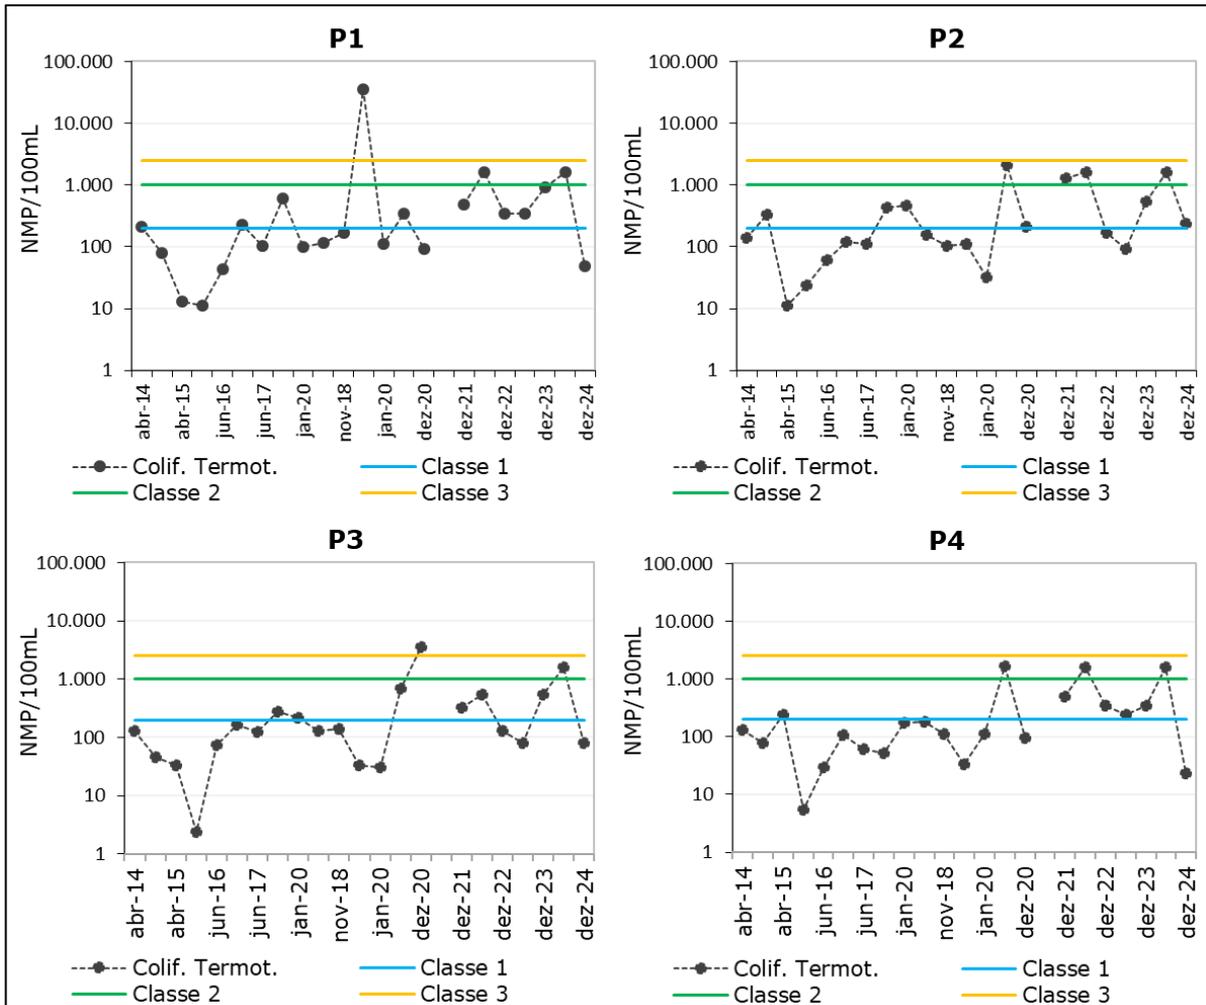
Os resultados do monitoramento são exibidos na Figura 46. Considerando o histórico de monitoramento da área de influência da PCH foi possível verificar que em pelo menos 60% do tempo a densidade de coliformes termotolerantes apresentou características de Classe 1, conforme a Resolução CONAMA 357/2005. As amostragens realizadas em jun/24 evidenciaram de coliformes termotolerantes em todo o trecho que ultrapassaram os limites para classe 1 (1600 NMP/100 mL). Já no mês de dezembro todo o trecho registrou valores baixos de coliformes termotolerantes, somente o ponto P2 (240 NMP/100 mL) ultrapassando os limites para Classe 1. O fato da alteração ocorrer desde a montante e em todo o trecho indica ser uma resposta do corpo hídrico às chuvas ocasionadas neste mês, que conseqüentemente aumentam o escoamento superficial e o carreamento de substâncias para o corpo d'água.

Figura 46. Variação dos coliformes termotolerantes (NMP/100mL) ao longo do monitoramento na PCH Cazuza Ferreira. Gráfico com eixo das ordenadas plotado em escala logarítmica.

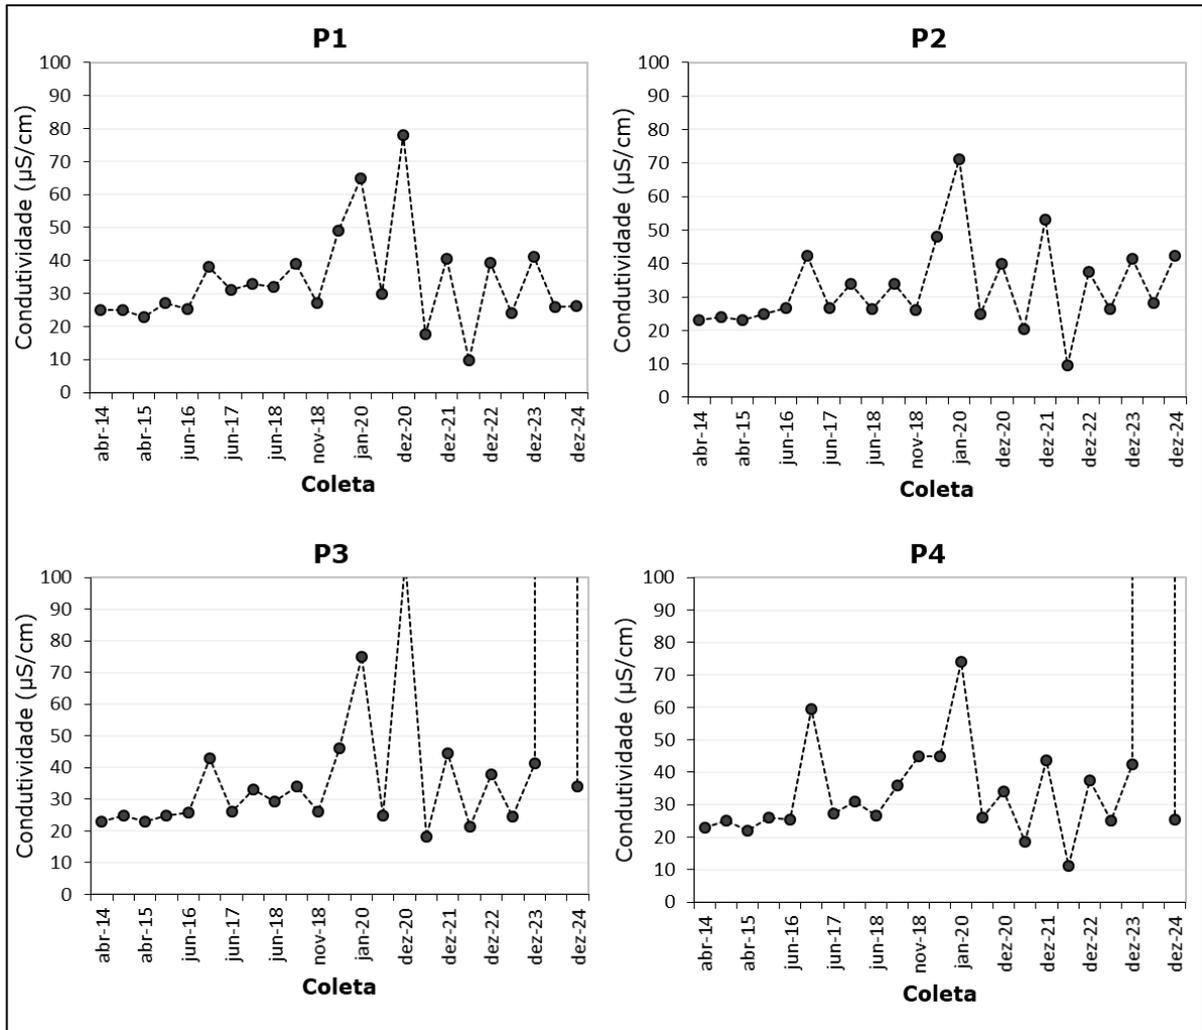
A variação temporal da condutividade elétrica é apresentada na Figura 47. O rio Lajeado Grande tem apresentado valores baixos, sem variações significativas entre os pontos de amostragem. As maiores variações são observadas entre campanhas, nas quais valores de condutividade tendem a ser mais elevados durante o verão e em períodos de vazões mais baixas. Em junho de 2024, o valor médio de condutividade nas amostras foi de 9809,8 $\mu\text{S}/\text{cm}$, com máxima de 19766 $\mu\text{S}/\text{cm}$ (P2). Na campanha de dezembro de 2024, por sua vez, o rio Lajeado Grande apresentou valores mais baixos, oscilando entre 25,4 $\mu\text{S}/\text{cm}$ e 42,3 $\mu\text{S}/\text{cm}$ (P4 e P2, respectivamente).

Figura 47. Variação de condutividade elétrica ($\mu\text{S}/\text{cm}$) ao longo do monitoramento na PCH Cazuza Ferreira.

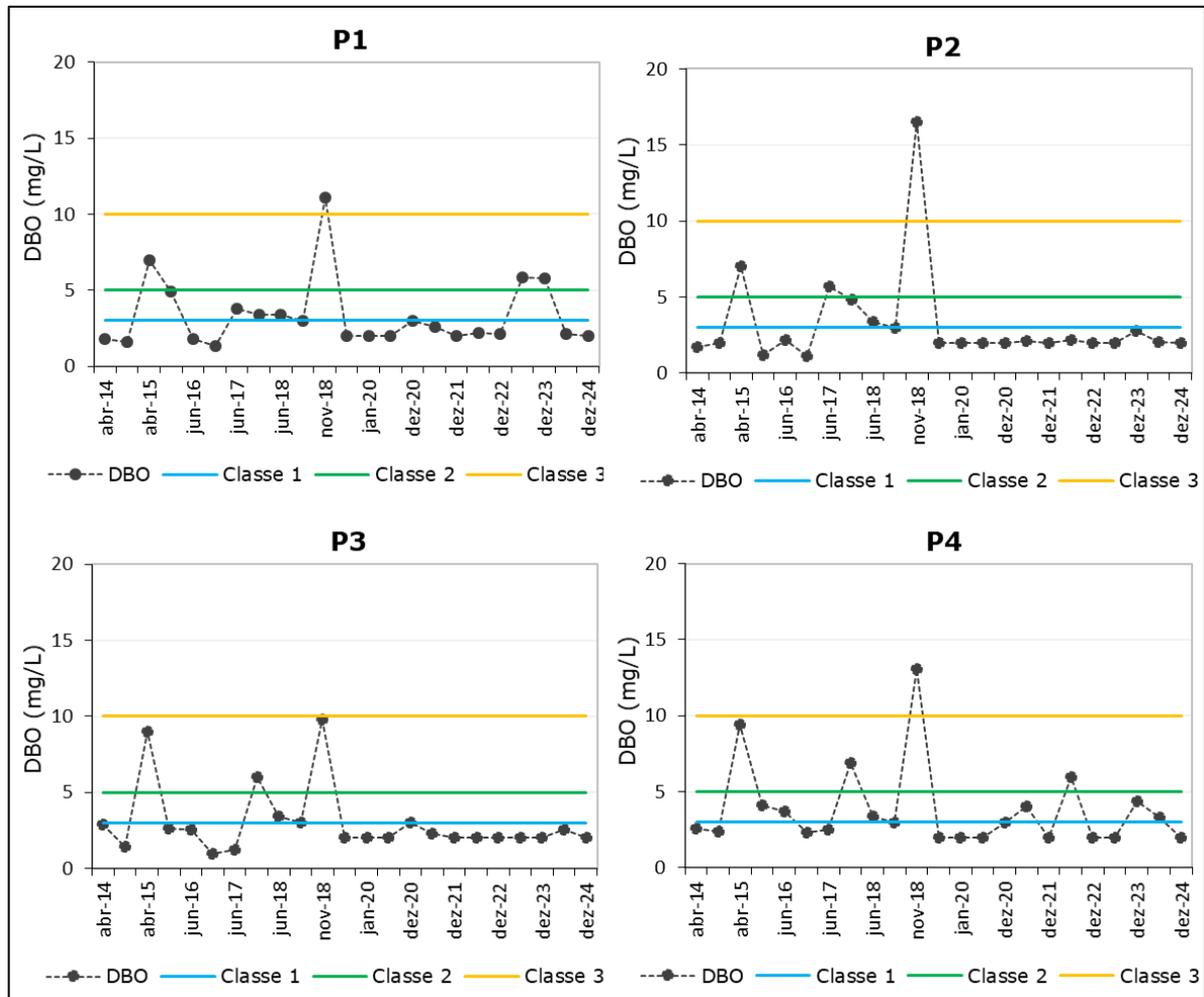
em out/15, jun/16, jun/17, jun/21 e jun/22. A partir dos resultados da Figura 48 observa-se que o ponto 1 apresentou valores baixos no meses de junho e dezembro de 2024 com o enquadramento de Classe 1 (média de 2,5 mg/L e 2,0 mg/L, respectivamente).

Figura 48. Variação da DBO (mg/L) nas estações de amostragem da PCH Cazuza Ferreira.
