Relatório Anual

Programas Ambientais

PCH Cazuza Ferreira
Fevereiro/2025

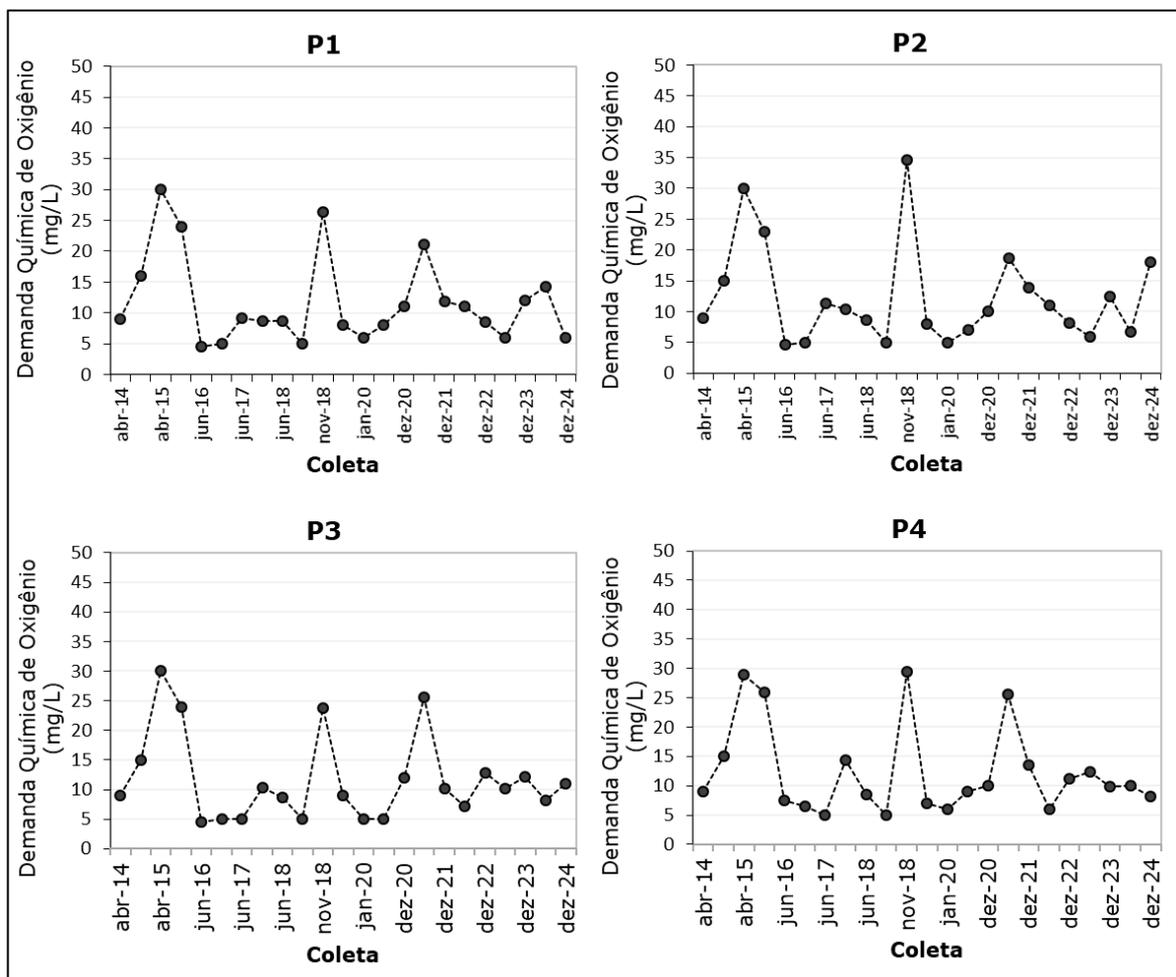
A partir da análise da Figura 49, é possível observar picos de DQO ao longo do monitoramento, com valores em geral mais elevados durante as campanhas de pré-enchimento realizadas em 2015, e de pós-enchimento em novembro de 2018, quando a concentração média do trecho foi igual a 28,6 mg/L. Nas campanhas de pós-enchimento não foram verificadas alterações significativas entre os pontos de amostragem ao longo do rio Lajeado Grande, e os picos verificados nesse período foram fortemente relacionados pelo aporte de montante. Nas campanhas de 2024, o mês de junho registrou valor médio de 9,8 mg/L, já em dezembro essa média foi de 10,8 mg/L.

Figura 49. Variação da DQO (mg/L) ao longo do monitoramento na PCH Cazuza Ferreira.

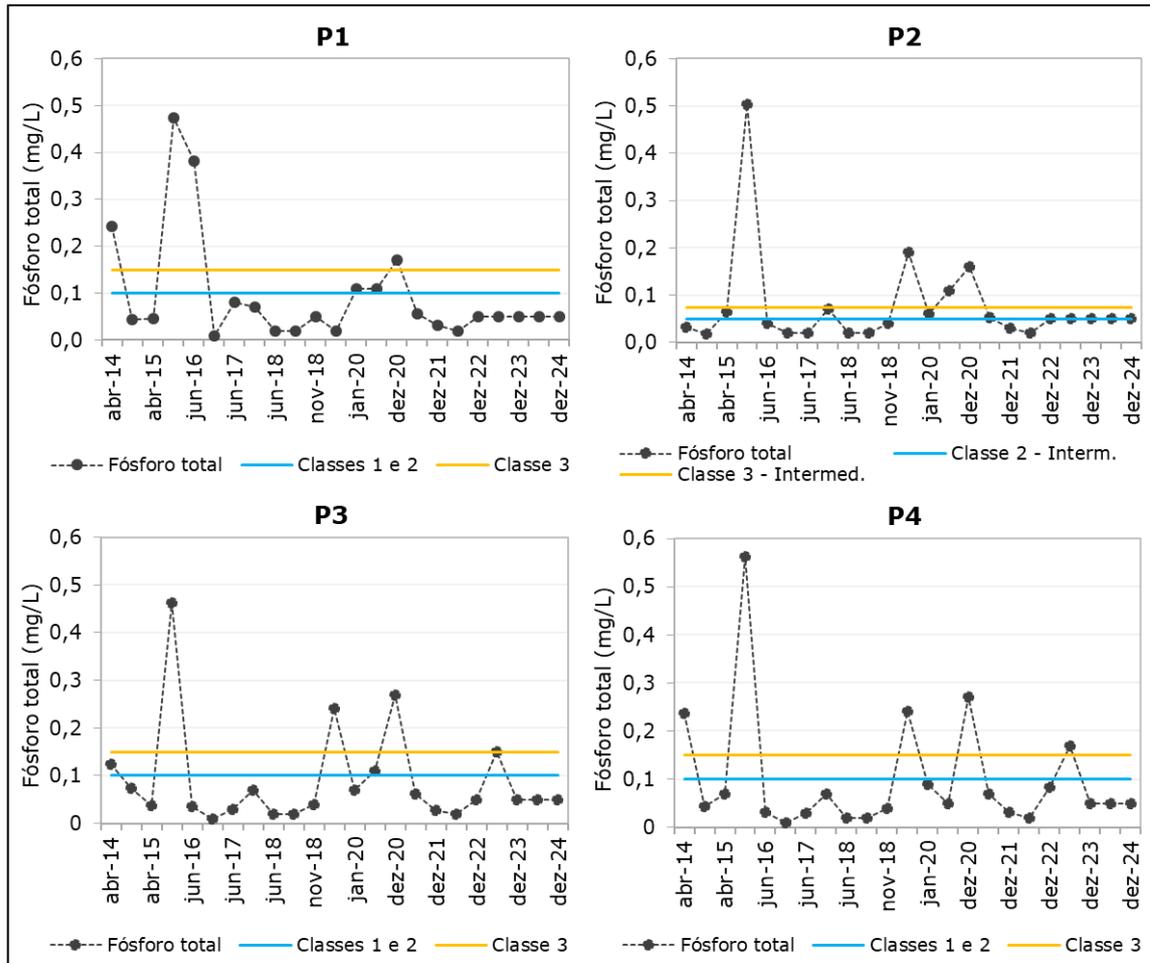
Ao longo do monitoramento, valores elevados de fósforo total foram registrados em todo o trecho monitorado em abr/14 e out/15 (fase de pré-enchimento), assim como em dez/20 (pós-enchimento). Também ocorreram alterações pontuais em abr/15, jun/16, dez/17, nov/18, jun/19, jan/20, jun/21 e dez/21 (Figura 50 Nas campanhas de 2024 o fósforo total apresentou concentração média de 0,05 mg/L com enquadramento em Classe 1 conforme a Resolução CONAMA 357/05.

Figura 50. Variação de fósforo total (mg/L) ao longo do monitoramento na PCH Cazusa Ferreira.

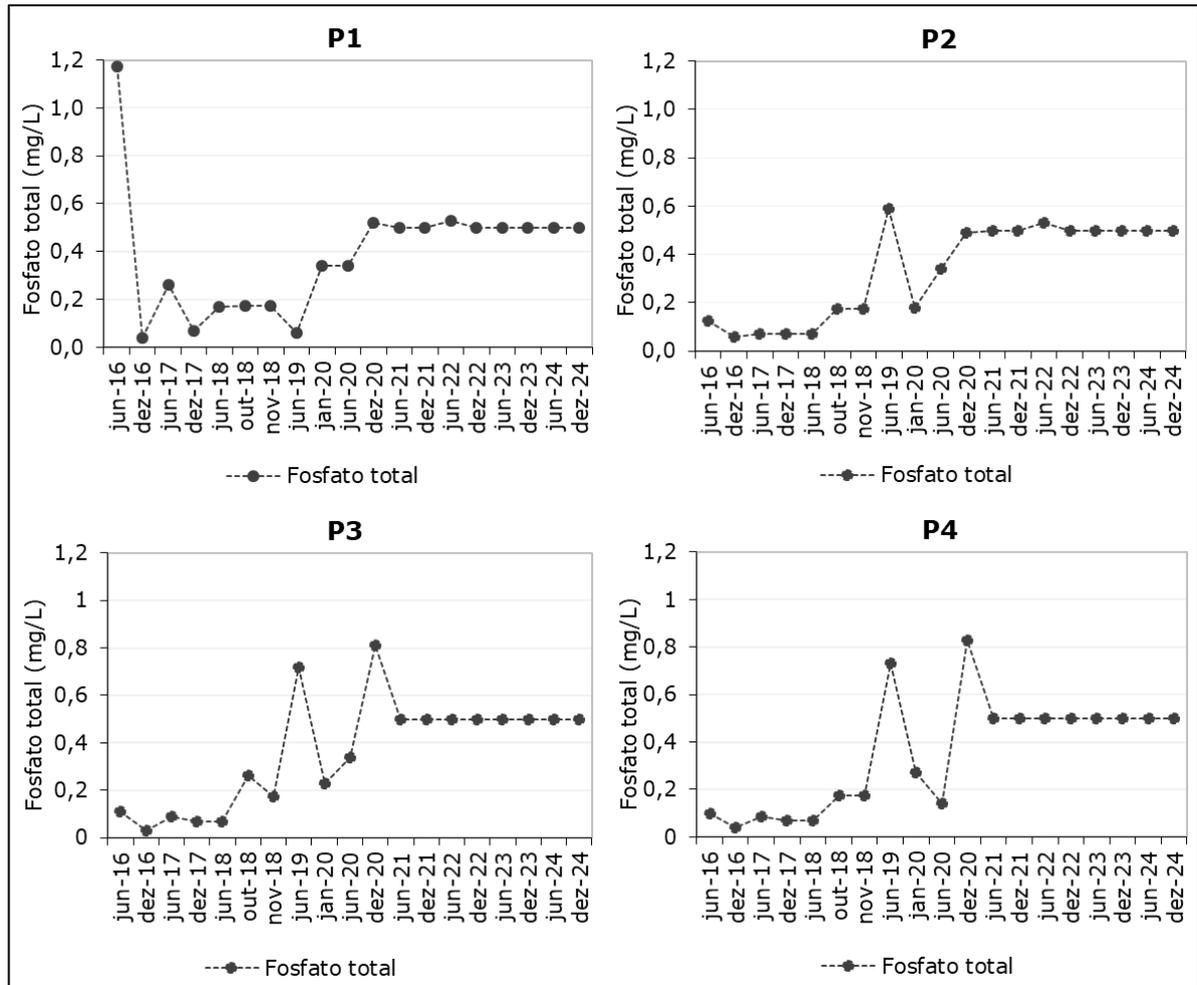
Em relação ao fosfato total, observa-se que em ambas as campanhas de 2024 a concentração média do trecho monitorado foi de 0,5 mg/L (Figura 51).

Figura 51. Variação de fosfato total (mg/L) ao longo do monitoramento na PCH Cazuza Ferreira.

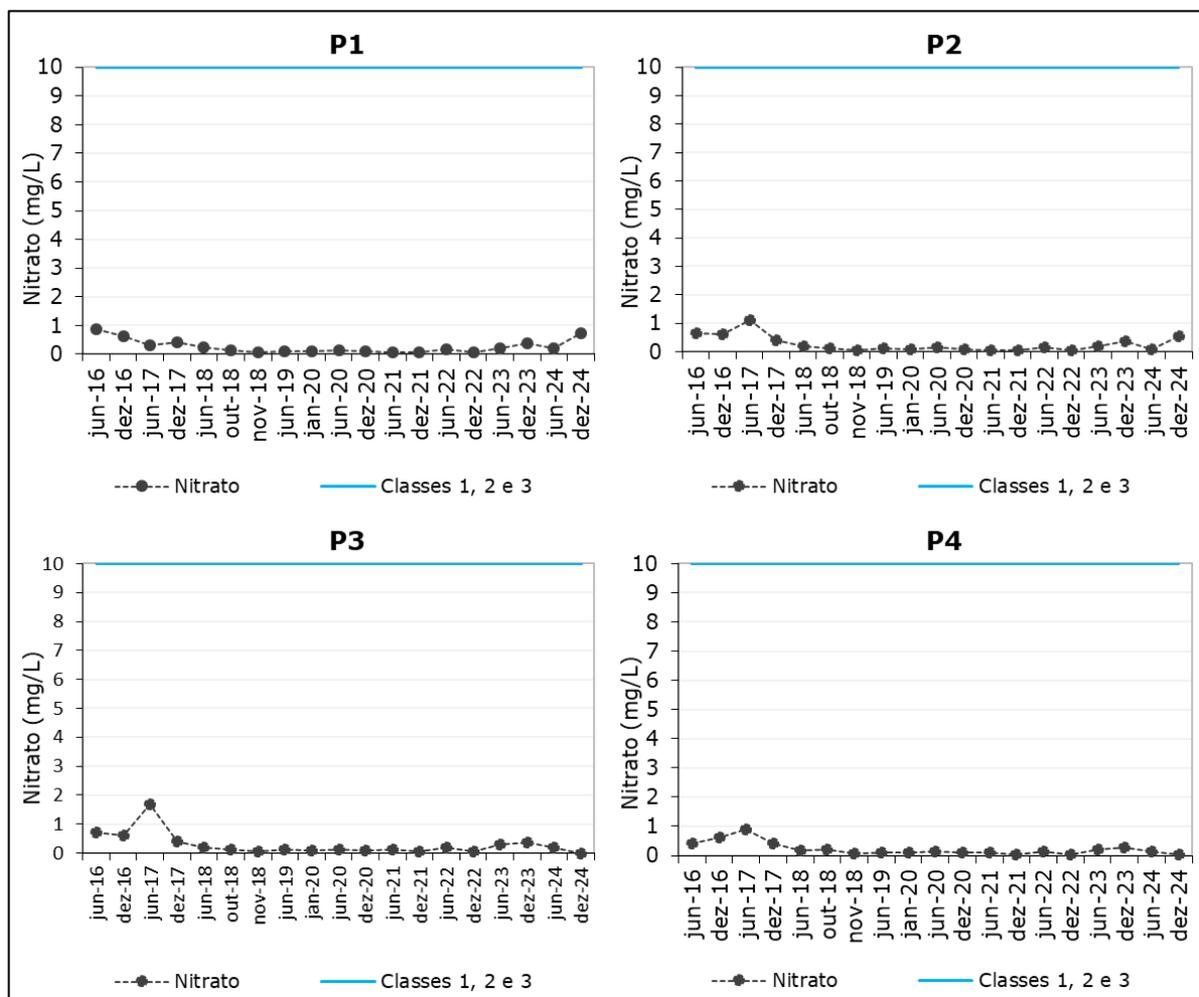
Ao longo das campanhas, a área de influência da PCH Cazuza Ferreira manteve concentrações baixas de nitratos, com valores bastante inferiores aos limites estabelecidos pelo CONAMA. Os pontos de monitoramento apresentam o mesmo padrão de variação, com concentrações mais elevadas em jun/17 (média de 1,0 mg/L). Nos monitoramentos realizados em 2024 a média geral dos pontos foi de 0,15 mg/L e 0,45 mg/L em junho e dezembro, respectivamente. As concentrações mais elevadas podem estar correlacionadas ao aumento da vazão nestes meses. A Figura 52 apresenta a variação das concentrações de nitrato nas estações de monitoramento.

Figura 52. Variação de nitrato (mg/L) nas estações de amostragem da PCH Cazuza Ferreira.

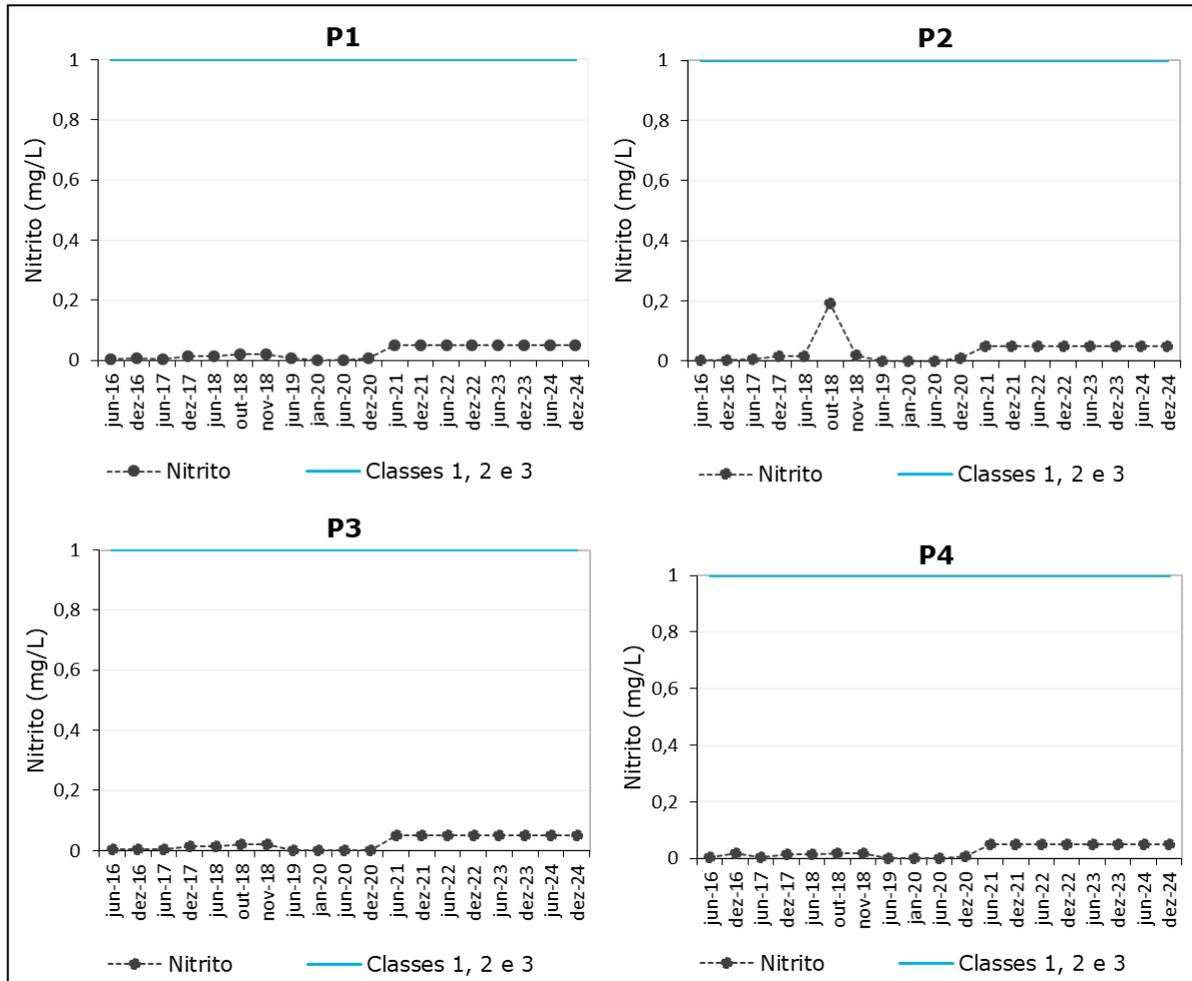
O parâmetro apresentou concentrações bastante baixas em todas as campanhas, não sendo detectado ou com valores próximos aos LOQs de análise adotados (Figura 53). A maior concentração do monitoramento foi registrada no reservatório em outubro de 2018 (0,192 mg/L). Em 2024, o parâmetro foi detectado com valores abaixo de 0,05 mg/L. Todos os resultados obtidos ao longo do monitoramento atenderam o padrão de Classe 1 da Resolução CONAMA 357/05. Todos os resultados obtidos ao longo do monitoramento atenderam o padrão de Classe 1 da Resolução CONAMA 357/05.

Figura 53. Variação de nitrito (mg/L) nas estações de amostragem da PCH Cazuza Ferreira.

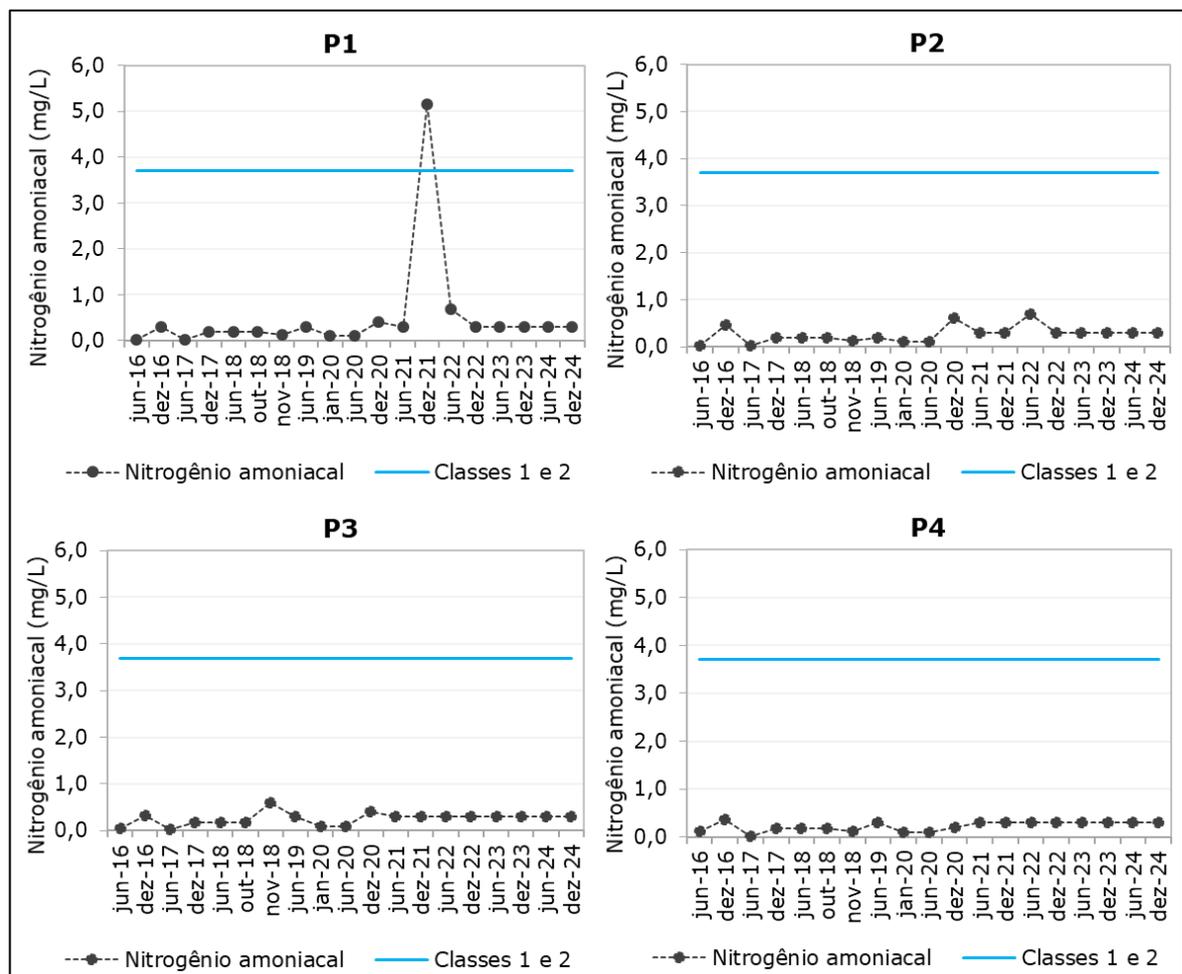
Todo o trecho monitorado apresentou concentrações baixas de nitrogênio amoniacal, sem variações espaço-temporais significativas. Em 2024, o parâmetro apresentou concentração média de 0,30 mg/L em junho e dezembro, respectivamente. Todos os resultados obtidos ao longo do monitoramento são compatíveis à Classe 1, conforme demonstram os resultados na Figura 54 a seguir.

Figura 54. Variação de nitrogênio amoniacal (mg/L) nas estações de amostragem da PCH Cazuza Ferreira.

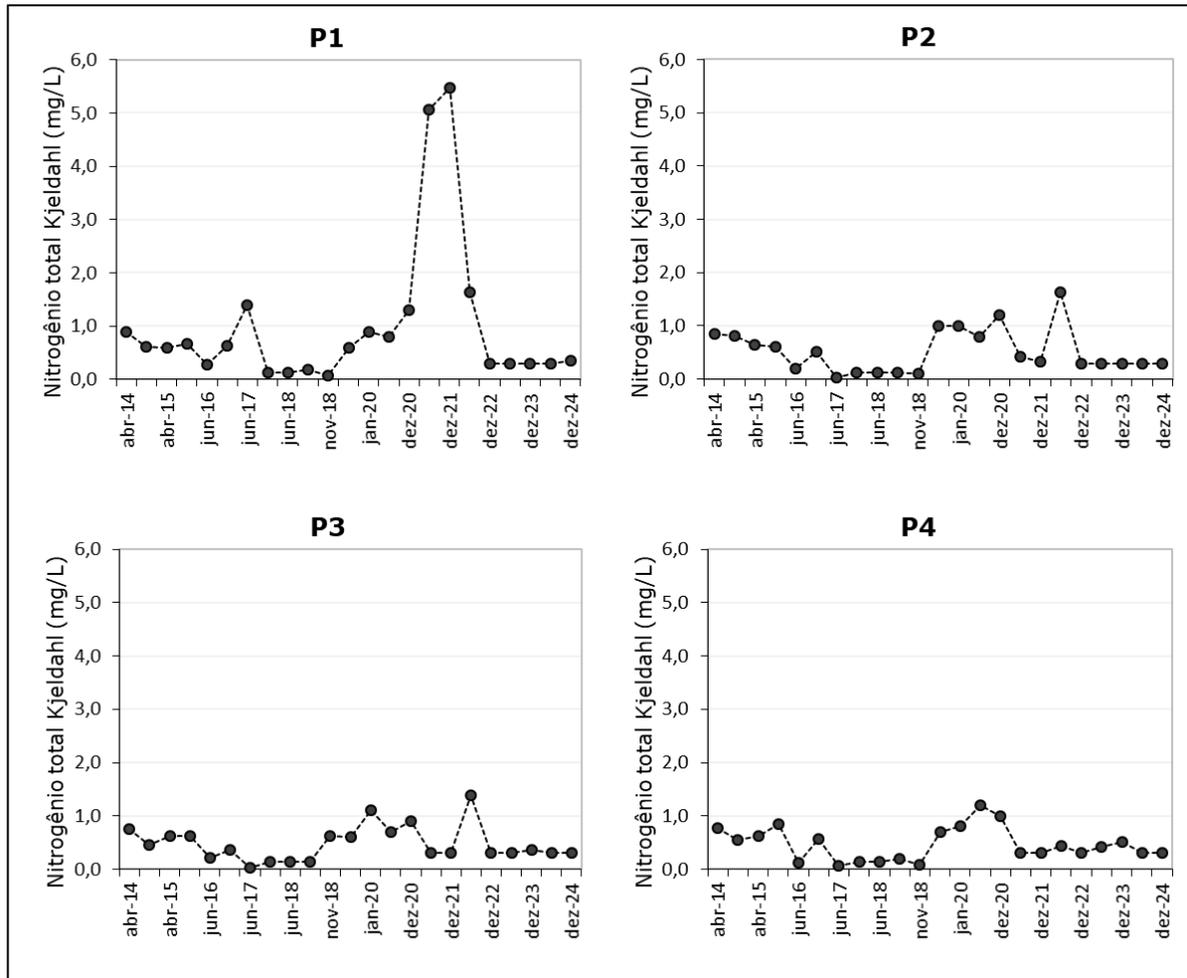
De maneira geral, as concentrações de NTK apresentaram valores baixos, com valor médio de 0,5 mg/L (Figura 55). Em 2024, o mês de junho apresentou concentrações mais elevadas em todo o trecho monitorado (valor médio de 0,30 mg/L) e dezembro registrou concentrações com valor médio de 0,30 mg/L. Tendo em vista que a Resolução CONAMA 357/05 estabelece limite para nitrogênio amoniacal de 3,7 mg/L para a Classe 1 e que este está contemplado na concentração de NTK, é possível afirmar que os valores registrados ao longo de todo o monitoramento são baixos.

Figura 55. Variação de nitrogênio total Kjeldahl (mg/L) nas estações de amostragem da PCH Cazuza Ferreira.

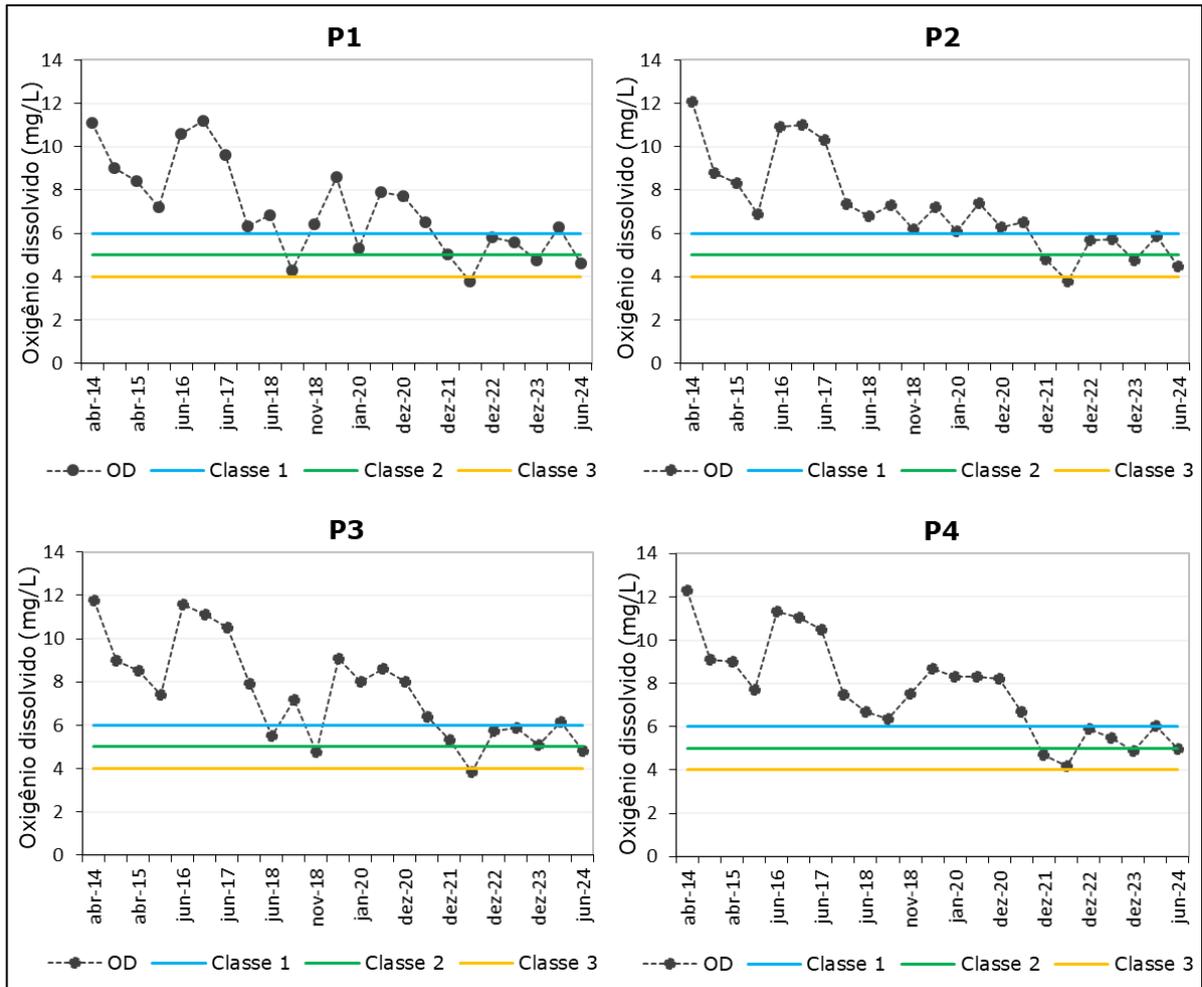
Os resultados de oxigênio dissolvido são apresentados graficamente na Figura 57. A maioria dos resultados indica concentrações satisfatórias de oxigênio dissolvido, com valores predominantemente compatíveis às Classes 1 (71%) e 2 (15%) da Resolução CONAMA 357/05. Na campanha de jun/24 a concentração média do trecho foi de 6,1 mg/L de OD, sendo 5,9 mg/L no ponto P2. Já na campanha de dez/24 a concentração média do trecho foi de 4,7 mg/L sem grandes variações entre os pontos, sendo todo o trecho classificados como classe 3 (4,61 mg/L, 4,49 mg/L, 4,82 mg/L e 4,98 mg/L, no P1, P2, P3 e P4, respectivamente). Salienta-se que os baixos valores de OD são registrados desde a montante do empreendimento, indicando ser uma resposta do corpo hídrico a outros fatores e não a operação da PCH Cazuza Ferreira. Desta forma os pontos apresentaram características de Classe 3 conforme a Resolução CONAMA 357/05.

Figura 56. Variação de oxigênio dissolvido (mg/L) nas estações de amostragem da PCH Cazuza Ferreira.

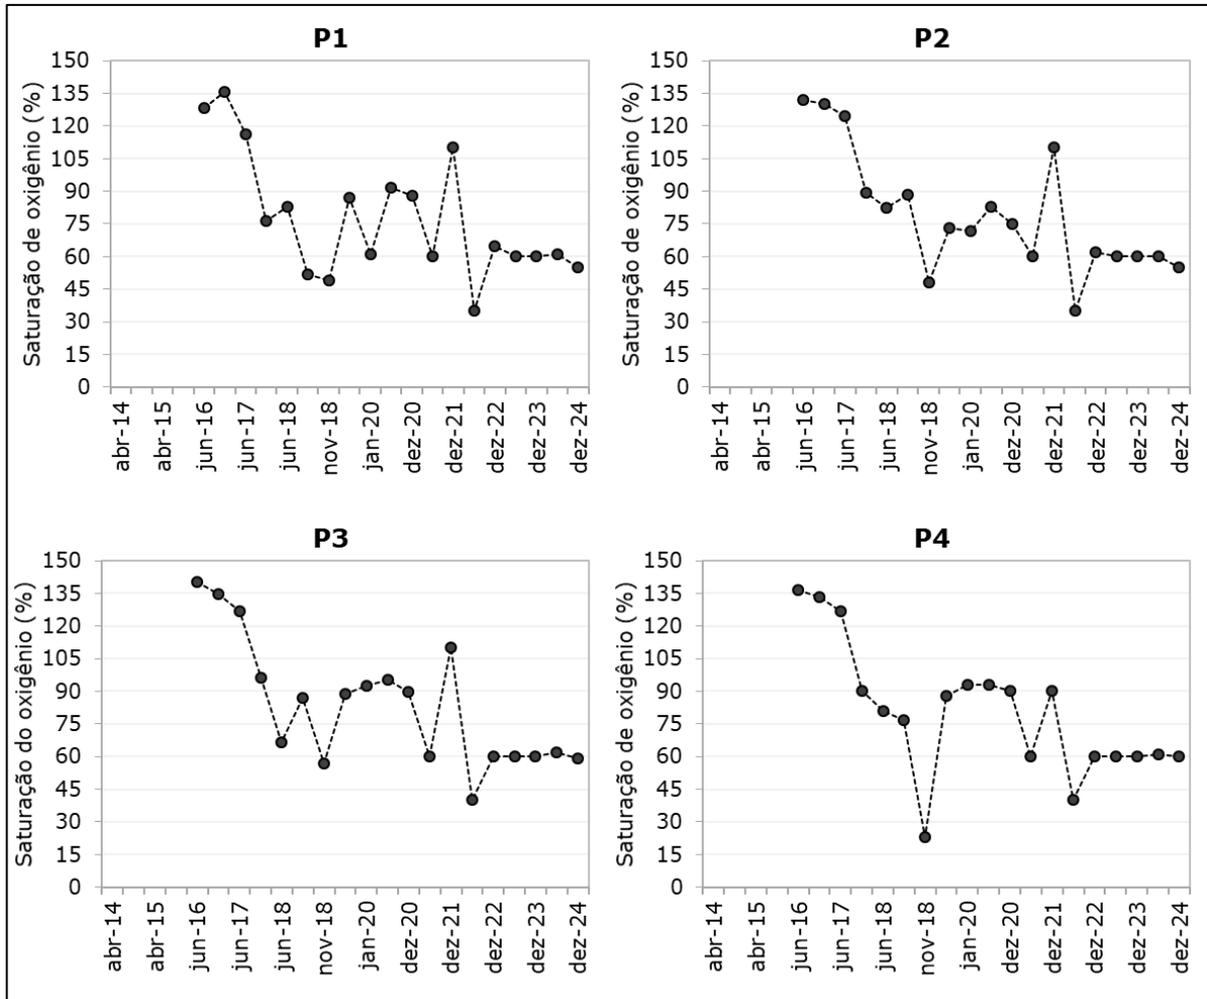
e DQO. O percentual médio de saturação de oxigênio dissolvido foi igual a 61% em junho de 2024 e 57,3 em dezembro de 2024.

Figura 57. Variação de saturação de oxigênio dissolvido (%) nas estações de amostragem da PCH Cazuza Ferreira.

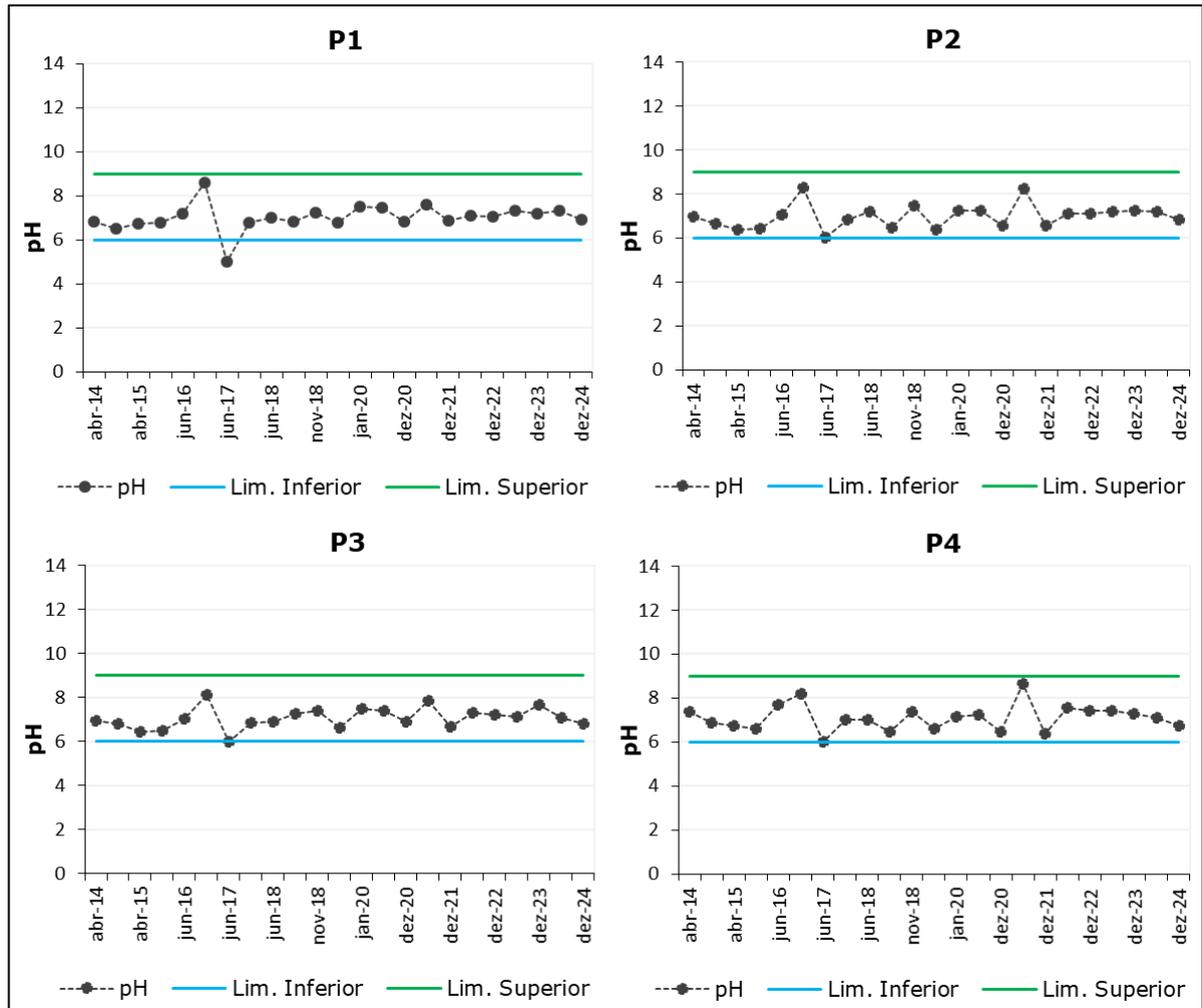
A análise da Figura 58 demonstra que o rio Lajeado Grande apresenta comportamento próximo a neutralidade em grande parte das campanhas realizadas, com pH médio de 7. As campanhas de 2024 registraram valores de pH próximo da neutralidade com pH médio de 7,18 em junho e 6,83 em dezembro. Os resultados obtidos encontram-se dentro da faixa definida pela Resolução CONAMA 357/05.

Figura 58. Variação de pH nas estações de amostragem da PCH Cazuza Ferreira.

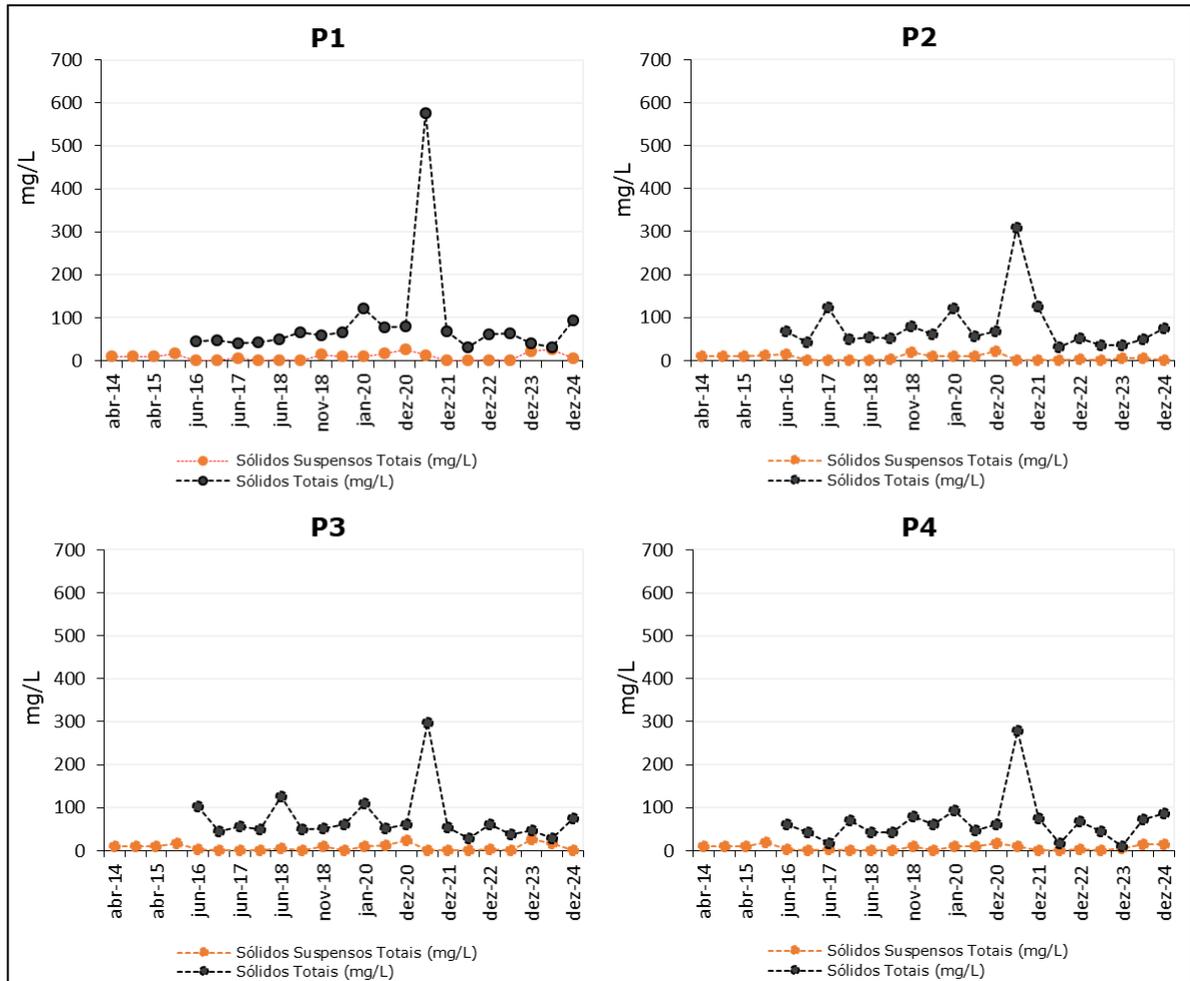
Os sólidos totais apresentaram maior amplitude de valores entre campanhas, com valores baixos, com média geral de 76,6 mg/L. Em junho de 2024 os teores oscilaram entre 28 mg/L (P3) e 72 mg/L (P4). Já em dezembro o valor máximo registrado foi de 93 mg/L (P1) e mínimo de 75 mg/L (P2) (Figura 59)

Figura 59. Variação de sólidos suspensos (mg/L) e de sólidos totais (mg/L) nas estações de amostragem da PCH Cazuza Ferreira.

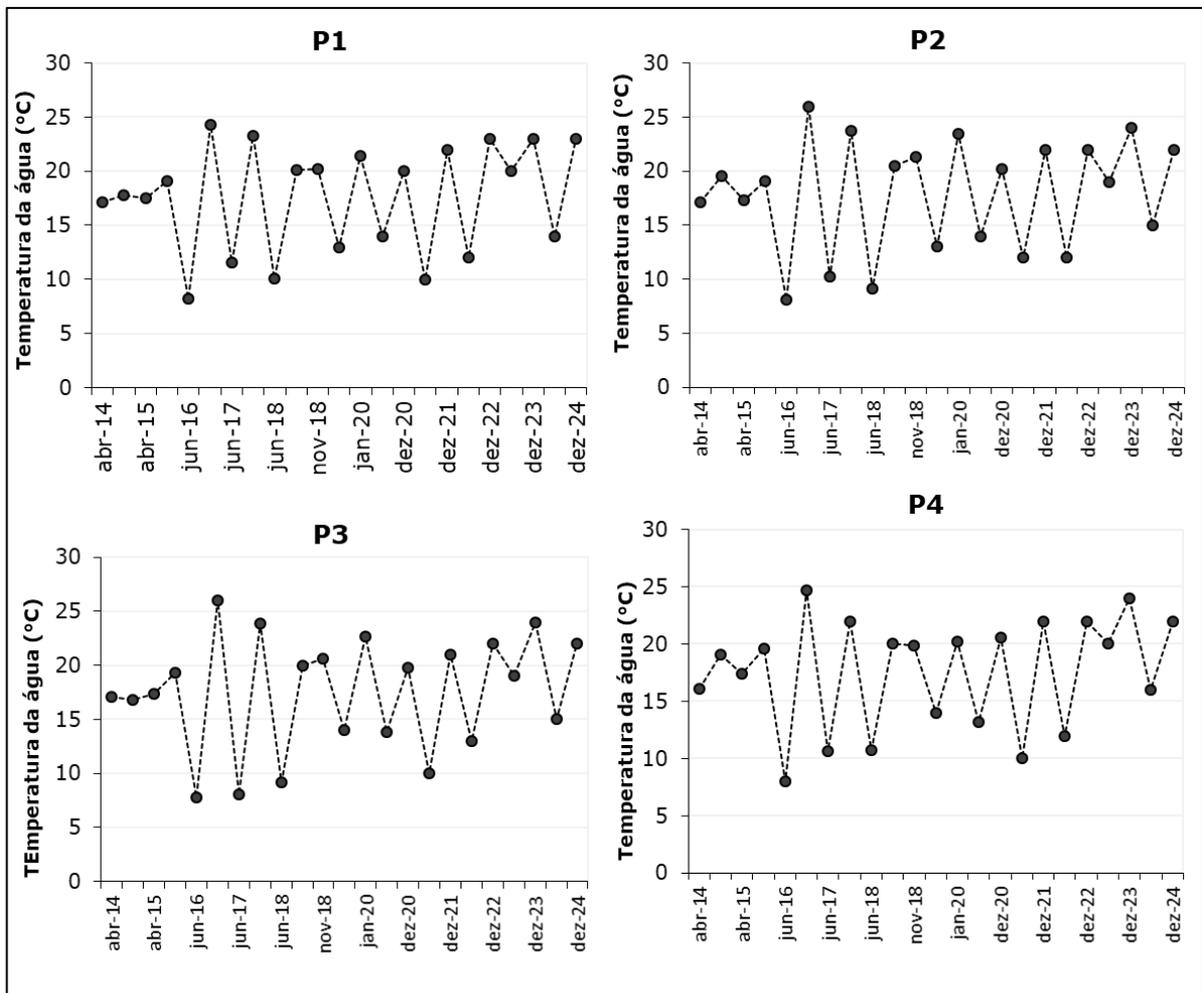
23,8°C em dezembro. A variação da temperatura da água ao longo do monitoramento é apresentada na Figura 60.

Figura 60. Variação da temperatura da água (°C) nos pontos monitorados da PCH Cazuza Ferreira.

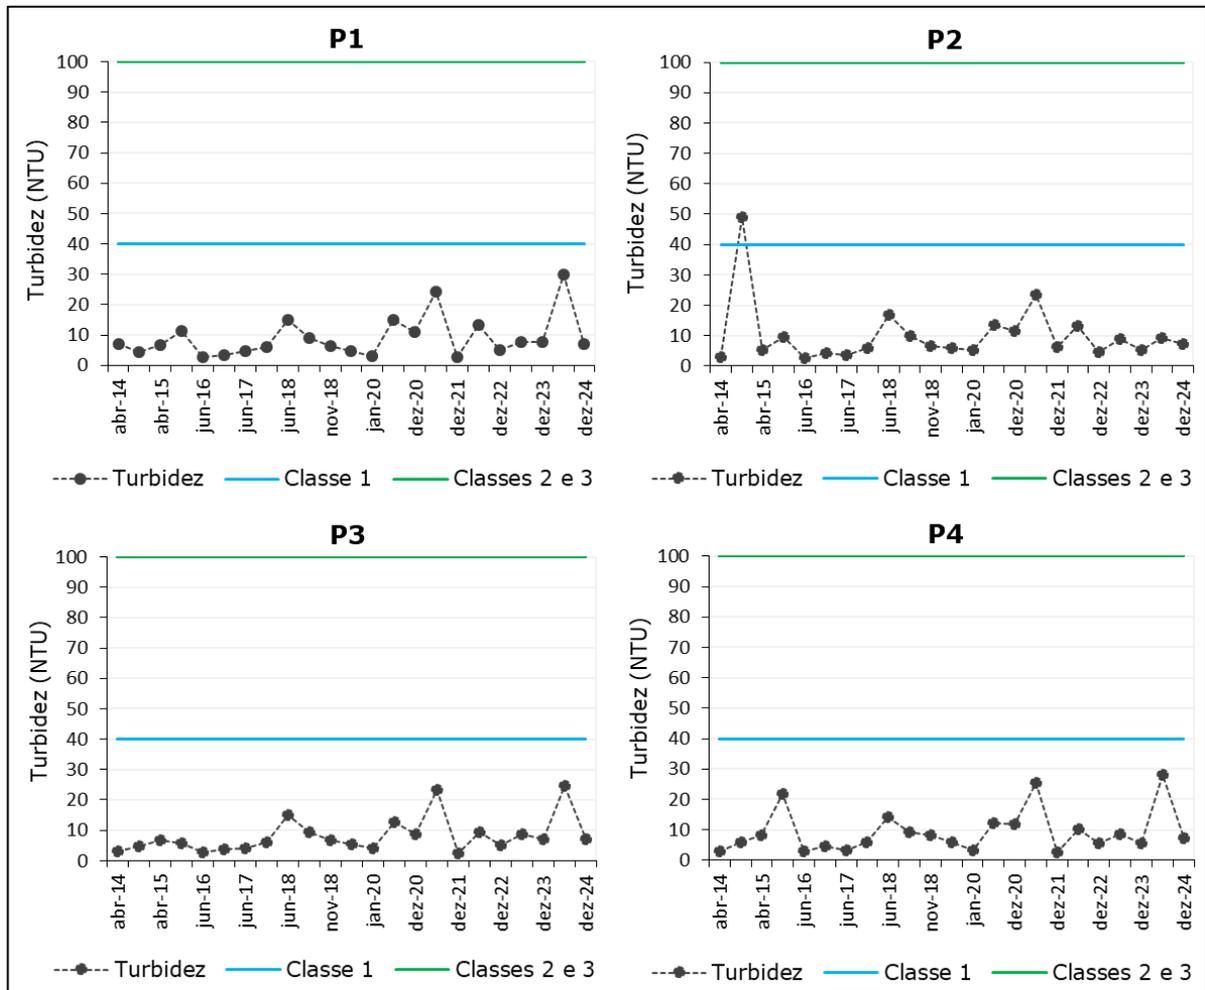
Conforme demonstram os gráficos da Figura 61, o trecho monitorado apresentou teores baixos de turbidez, compatíveis à Classe 1 da Resolução CONAMA 357/05 em ambas as campanhas realizadas em 2024. O mês de junho registrou teor médio de 22,9 NTU e dezembro 7,1 NTU.

Figura 61. Variação da turbidez (NTU) da água nos pontos monitorados da PCH Cazuzza Ferreira.

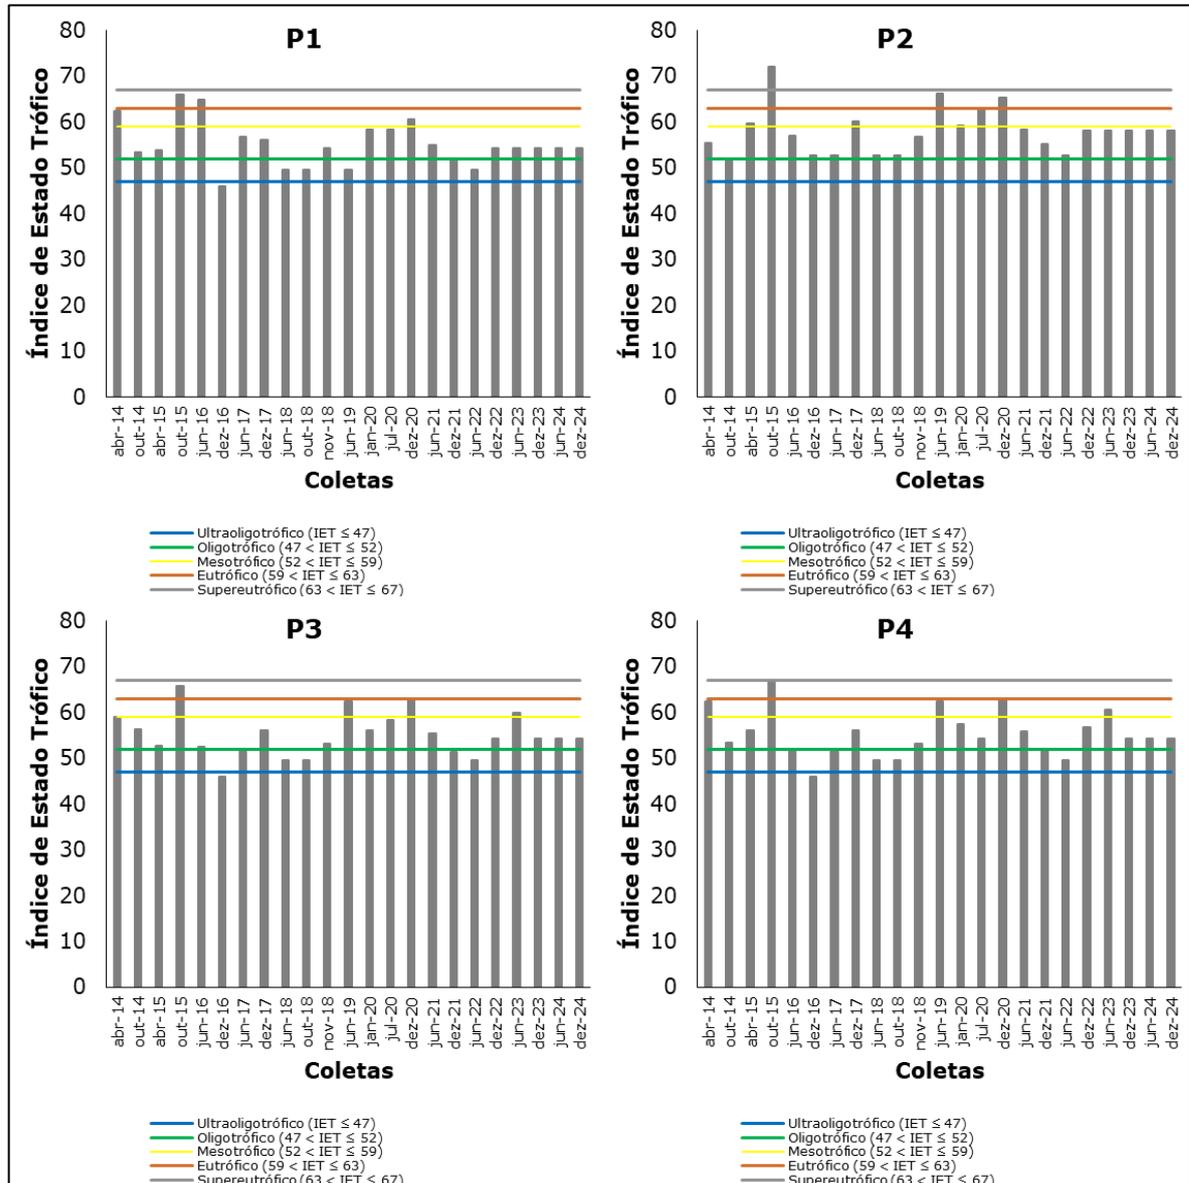
Figura 62. Índice do Estado Trófico dos pontos de monitoramento da qualidade da água na PCH Cazuza Ferreira.

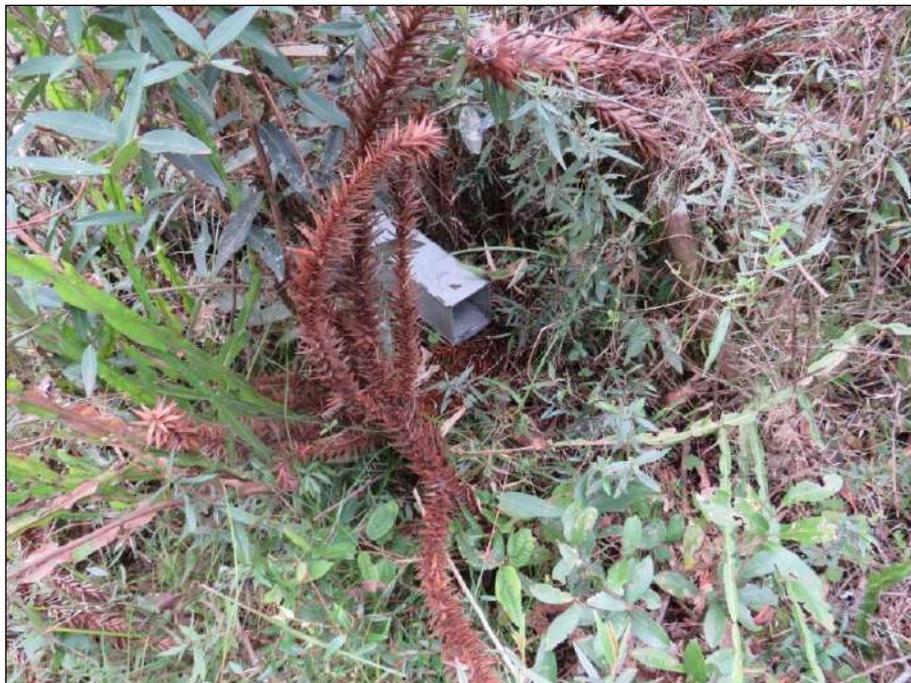
Foram instaladas armadilhas em quatro (04) pontos distintos já identificados na área de estudo, com iscas para atrair os animais utilizando bananas, pasta de amendoim, farinha de milho e sardinha. Os animais capturados foram registrados através de fotografias para confirmação posterior de identificação e em seguida foram soltos no mesmo local onde foram capturados. Instalaram-se 10 armadilhas por ponto, totalizando 40 armadilhas a cada dia. As mesmas permaneceram armadas em cada ponto por 72 horas. Assim, o esforço total foi de 2880 hora/armadilha.

Figura 85. Armadilha Sherman.

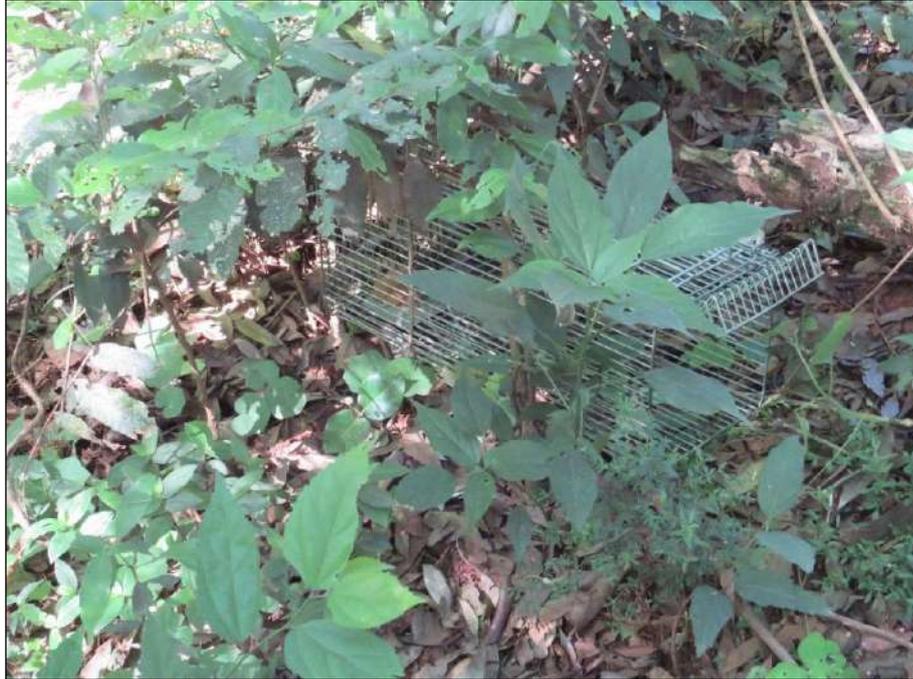
Foram instaladas armadilhas em quatro pontos distintos nos mesmos locais e em conjunto com as armadilhas do tipo *Sherman*. As iscas utilizadas são semelhantes às supracitadas para as demais armadilhas. Foram instaladas quatro armadilhas Tomahawk, ficando armadas durante três dias, totalizando 288 horas/armadilha. As armadilhas foram revisadas diariamente ao amanhecer e ao entardecer. Os animais capturados são fotografados para confirmação posterior de identificação e em seguida é realizada a soltura no mesmo local de captura.

Figura 86. Armadilha Tomahawk.

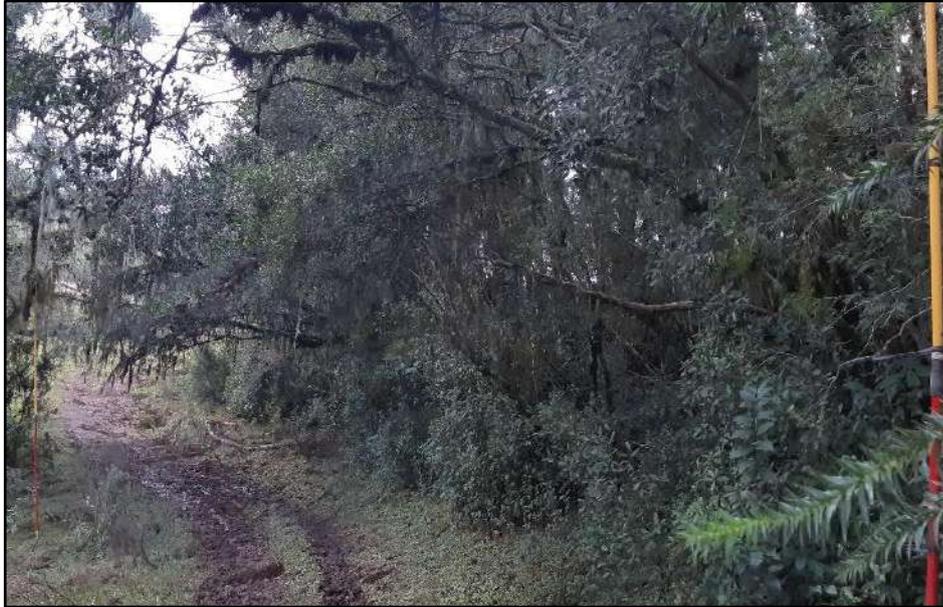
Para a amostragem de quirópteros foram utilizadas três redes de neblina medindo 27 m de comprimento e 2,5 metros de altura. As mesmas são suspensas por hastes ficando afastadas 1,5m do solo. Sendo armadas por três noites, com intervalos de 10 minutos entre cada revisão durante duas horas. O esforço amostral total foi de 06 horas.

Figura 88. Rede de neblina.

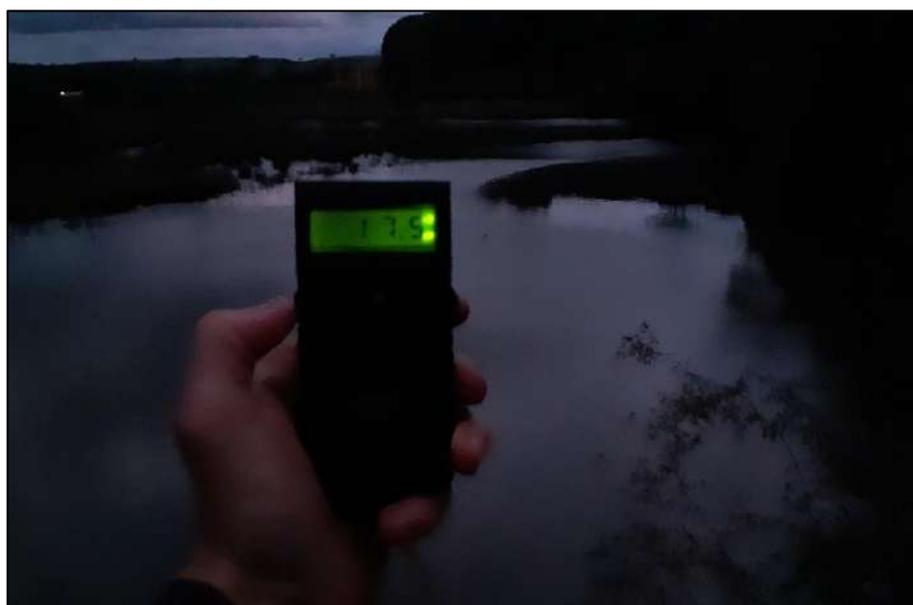
Concomitante as amostragens com rede de neblina, foi utilizado o detector de ultrassom (PETTERSON D230) a fim de evidenciar a presença/ausência de atividade de morcegos na área de estudo. O detector de ultrassom foi ligado por três minutos parado, em cinco pontos aleatórios do polígono, estes pontos sempre estão com um distanciamento mínima de 200 metros. Durante a amostragem, anotou-se a presença ou ausência de sinal deste grupo na área de estudo.

Figura 89. Detector de ultrassom (bat detector) modelo D230.

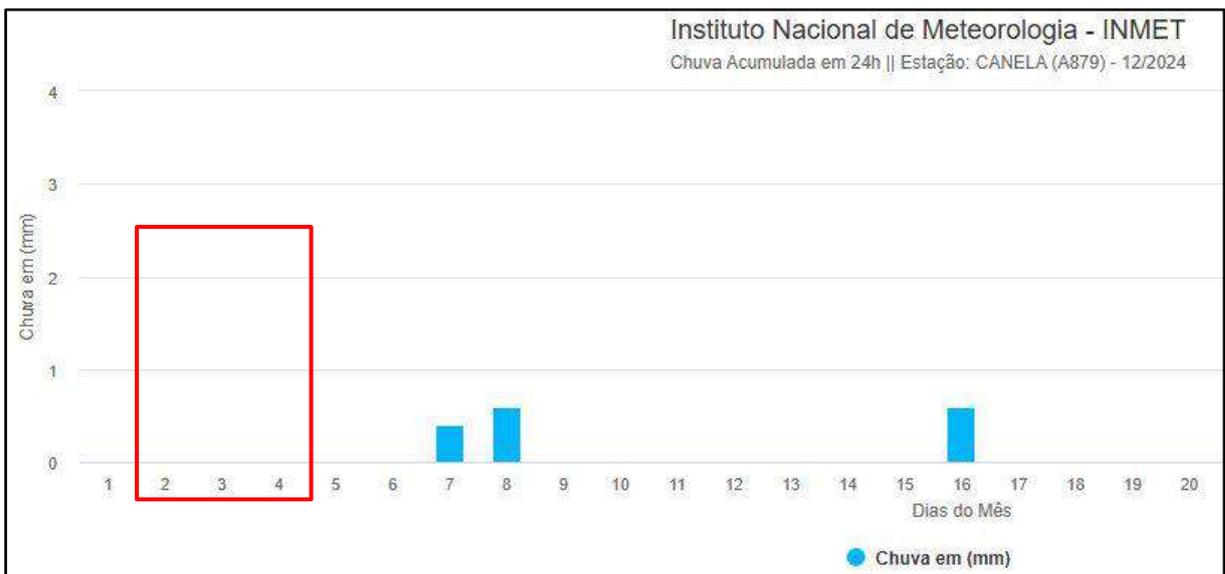
Figura 101. Parâmetros climáticos de chuva, registrados durante a 36ª campanha de monitoramento de ictiofauna na PCH Cazuza Ferreira. Fonte: INMET.

Nos dias em que a campanha foi executada, não houve precipitação e quanto a temperatura, vareou entre 10 °C à 26 °C.

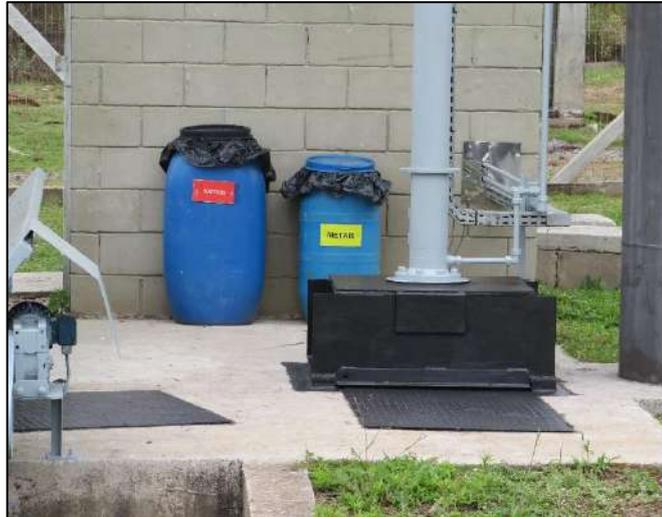
Figura 110. Recipientes utilizados para acondicionamento dos resíduos resultantes do limpagrades.

Os resíduos retirados no limpa-grades são segregados. Os considerados resíduos de características domésticas são destinados à coleta pública pela prefeitura Municipal de São Francisco de Paula e os orgânicos são reutilizados para recuperação de áreas. (Figura 110 e Figura 111)
