Relatório Anual

Programas Ambientais

PCH Cazuza Ferreira
Fevereiro/2025

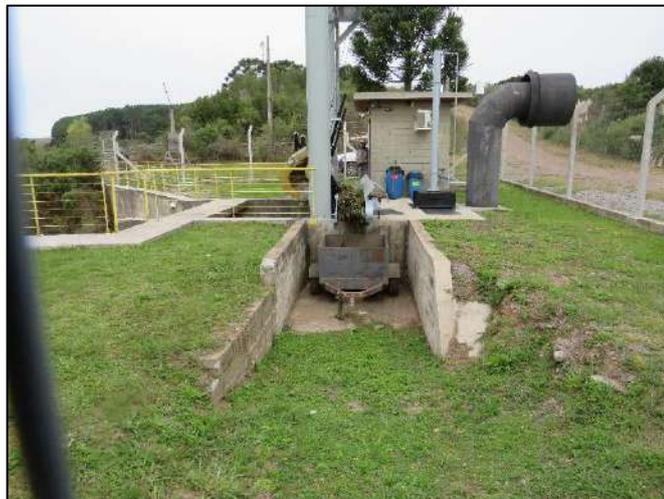
Figura 111. Resíduos do limpa grades, armazenado temporariamente em um reboque, para posterior destinação.

Os resíduos retirados no limpa-grades são segregados. Os considerados resíduos de características domésticas são destinados à coleta pública pela prefeitura Municipal de São Francisco de Paula e os orgânicos são reutilizados para recuperação de áreas. (Figura 110 e Figura 111)

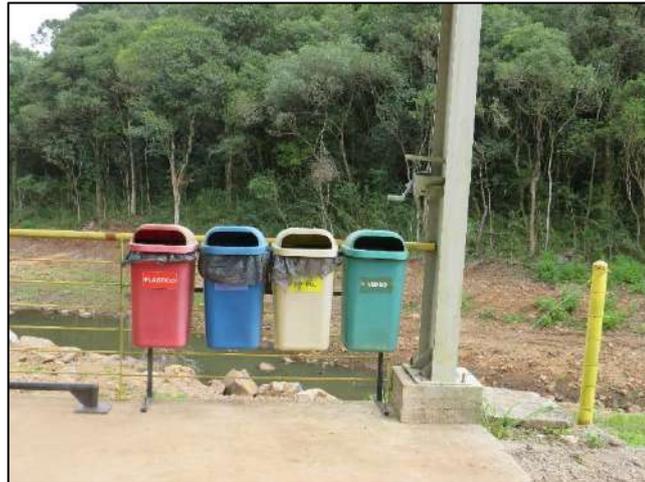
Figura 113. Conjunto de lixeiras para separação de resíduos, localizadas na entrada da casa de força.

Na unidade encontram-se instalados conjuntos de lixeiras para segregação de metal, papel, plástico e orgânico (Figura 113). Além destes, um próximo à

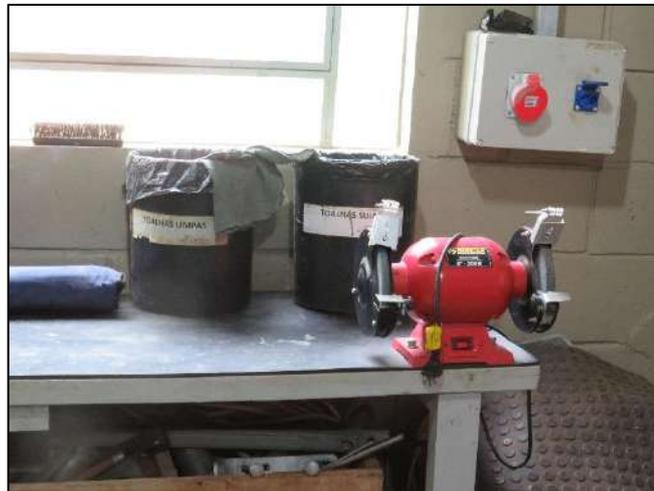
Figura 114. Bancada de serviços onde há recipientes de armazenamento de toalhas retornáveis utilizadas na manutenção dos equipamentos.

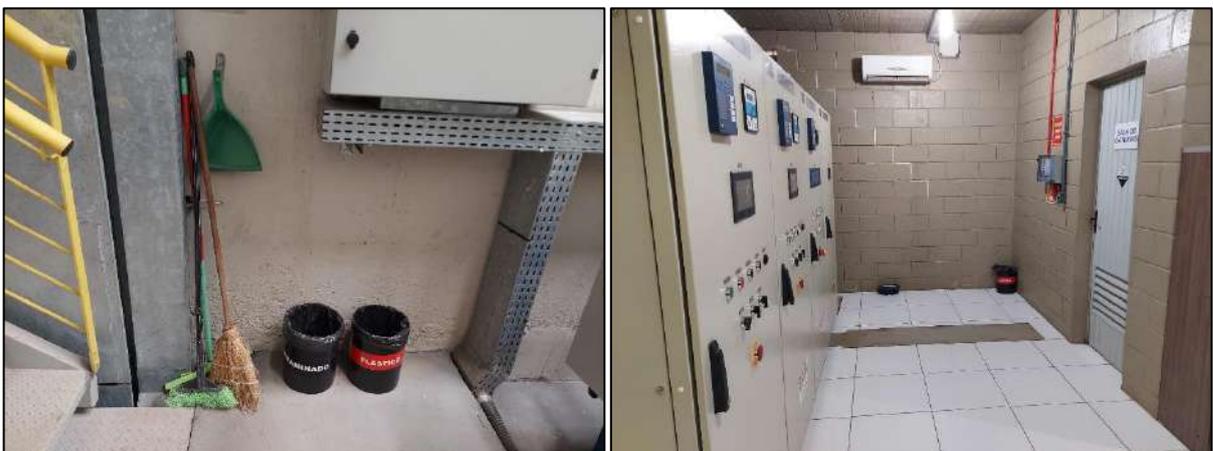
Figura 115. Recipientes dispostos no interior da casa de máquinas.

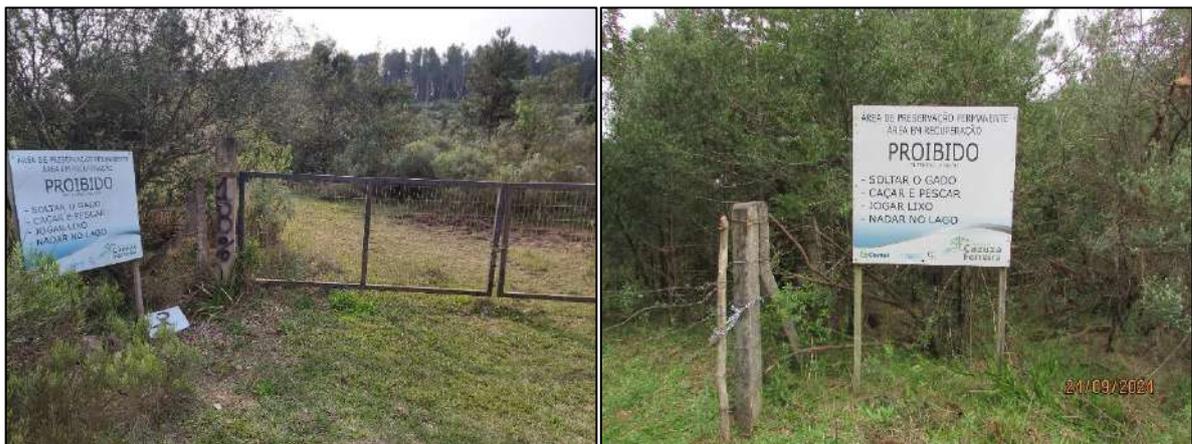
Figura 120. Cercamento e sinalização de advertência (placas) existente na APP do reservatório.

As placas de sinalização podem ser vistas ao longo do empreendimento. Durante o ano de 2024 foram substituídas, aquelas que a visibilidade estava comprometida (Figura 120 a Figura 123), como também, as cercas também foram mantidas durante o período.

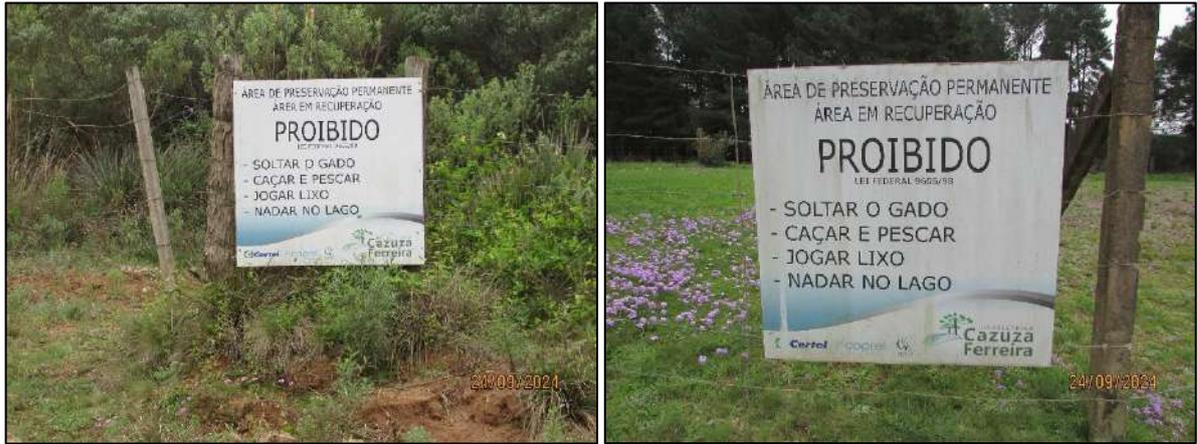
Figura 121. Sinalização de advertência (placas) existente ao longo da APP.

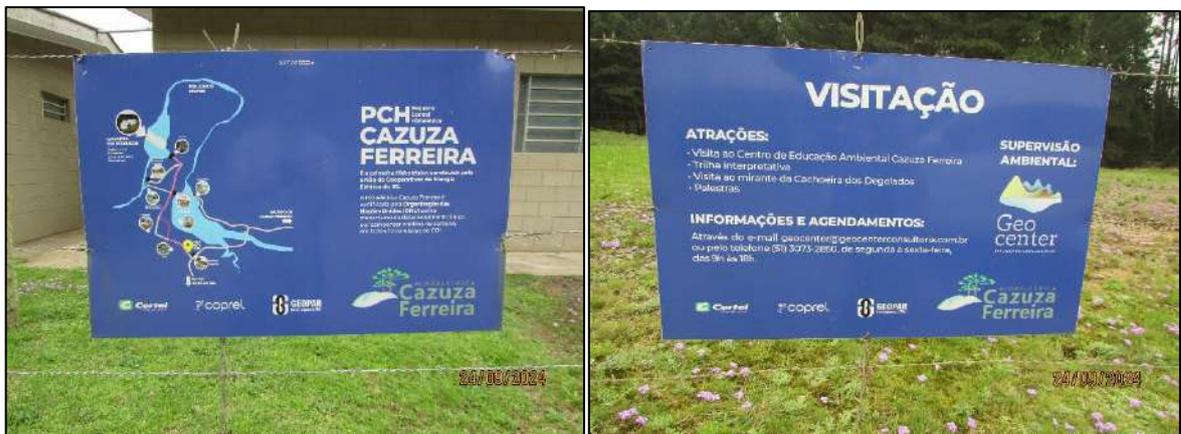
Figura 122. Placas existentes na área do empreendimento.

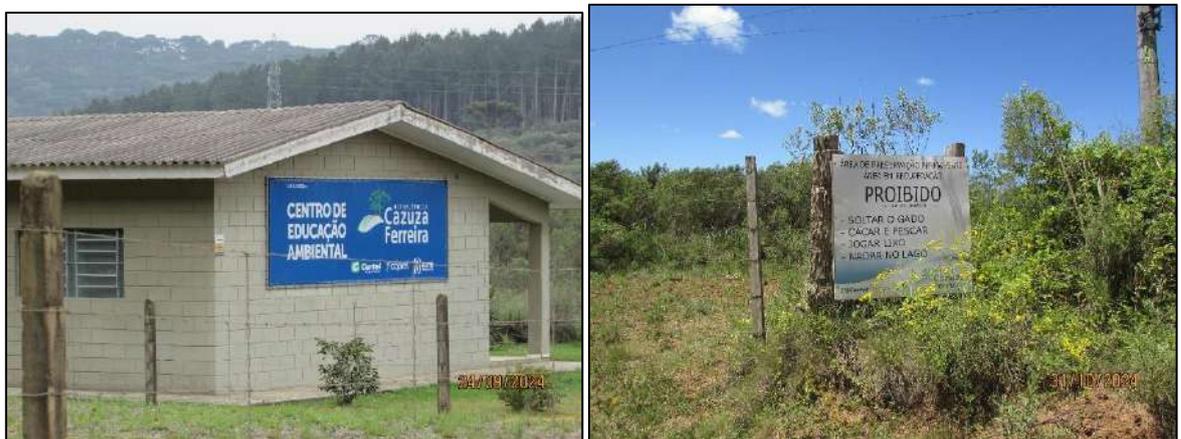
Figura 123. Placas existentes na área do empreendimento.

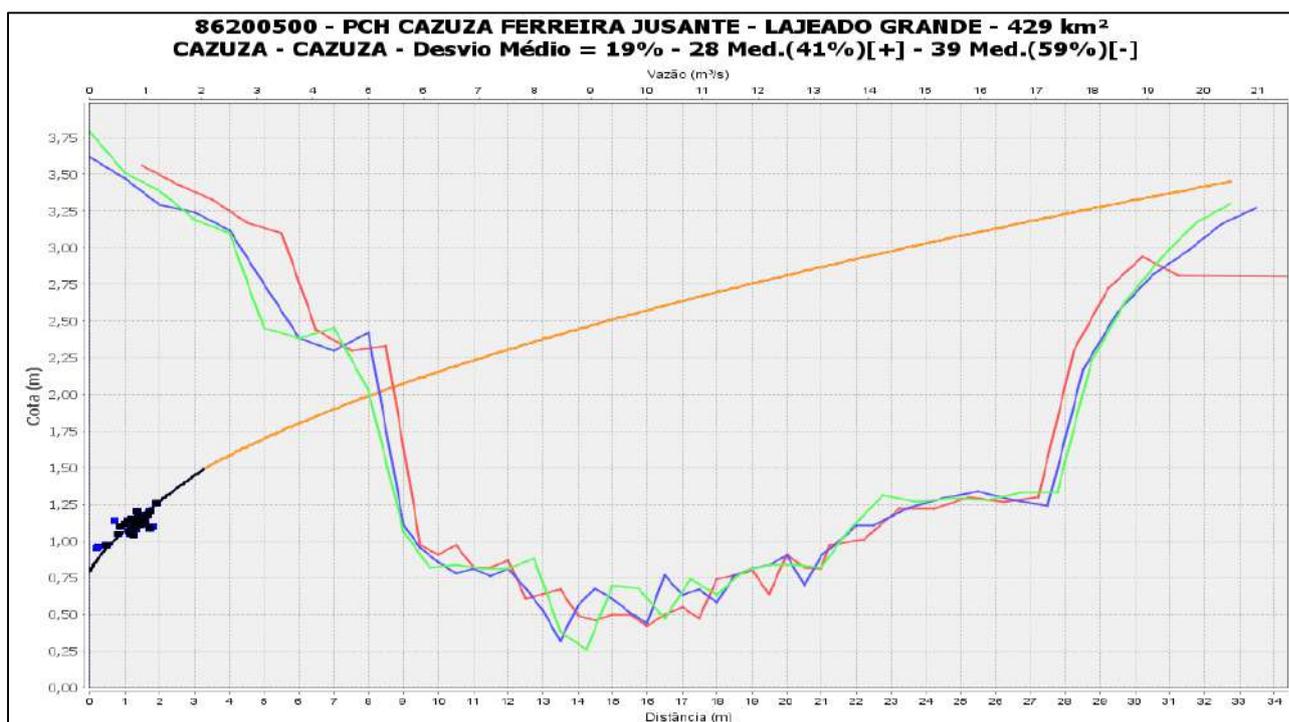
Figura 10 - Curva de descarga – PCH Cazuzza Ferreira Jusante.

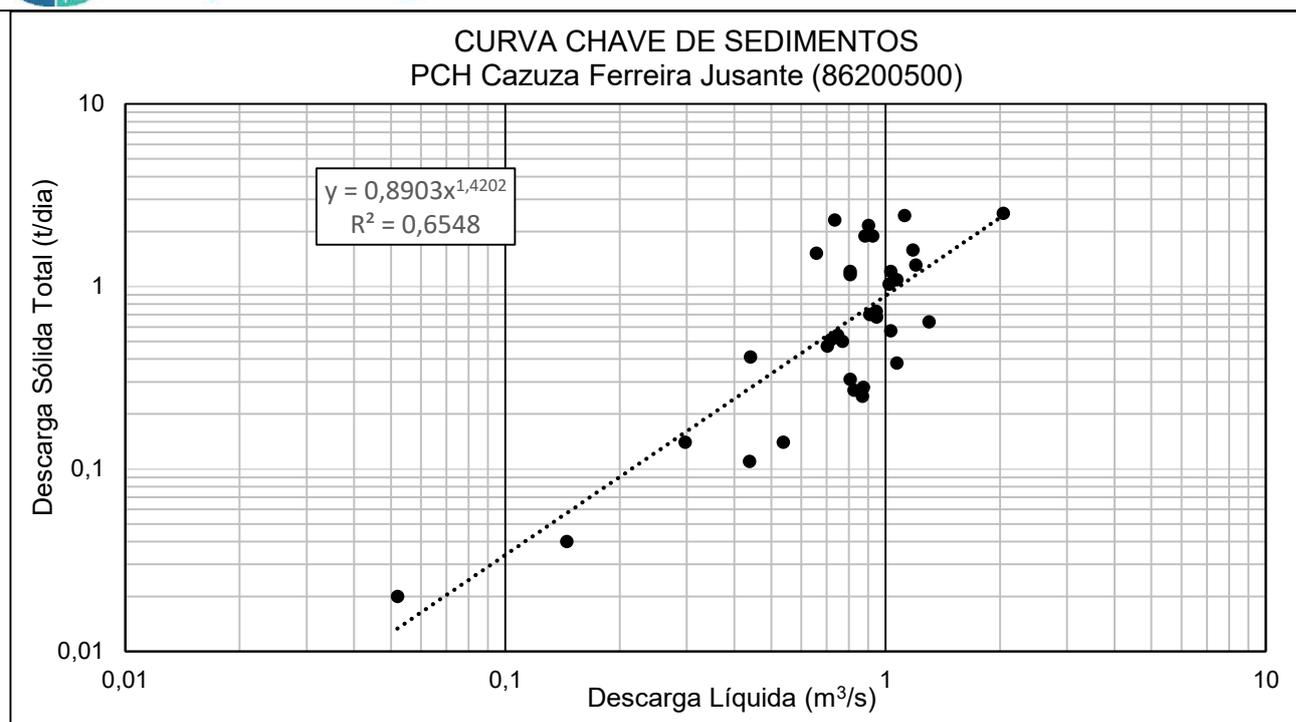
Figura 11 - Curva Chave de Sedimentos – PCH Cazuza Ferreira Jusante.

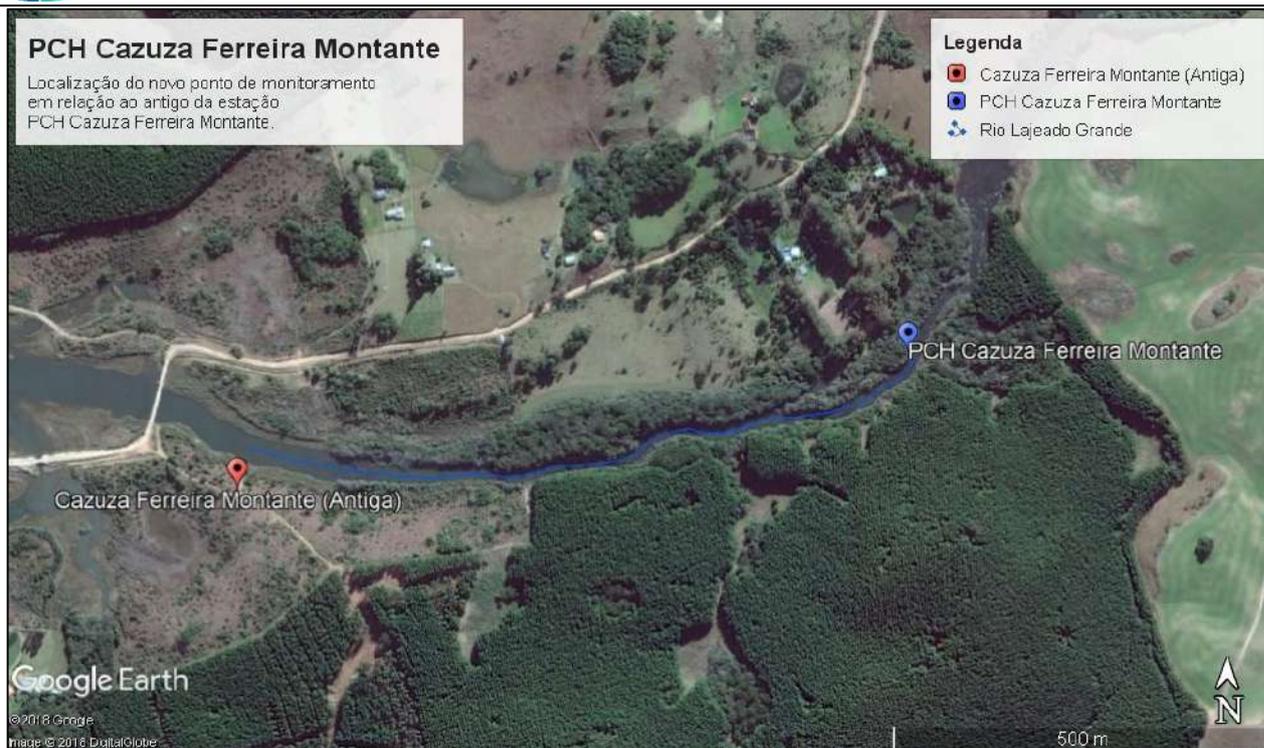
Figura 12 - Realocação do ponto de medição hidrométrico da PCH Cazuza Ferreira Montante.

Visto medições realizada em cotas mais elevadas fez-se necessário rever a curva anteriormente proposta, estendendo-se desde 10/2017, data em que o posto foi deslocado para a seção atual, sendo a equação a seguir em modo preliminar. As curvas-chaves foram divididas em dois períodos, sendo a primeira delas no período de 19/09/2016 a 21/10/2017, extrapolada pelo método de área x velocidade, com uso de seção transversal. O segundo período da curva-chave válida é de 22/10/2017 em diante, no qual se encontra em um novo ponto de medição, a curva-chave foi calibrada em dois trechos e extrapolada pelo método logarítmico.

Apesar de inúmeras tentativas o desvio não pode ser reduzido para patamares abaixo de 10%. Recomenda-se manter a curva abaixo sob caráter preliminar até que maiores informações sobre incrementais negativos com o posto de jusante sejam revisadas. Deve-se atentar para necessidade de medições em cotas mais altas de modo a reduzir as incertezas da extrapolação.

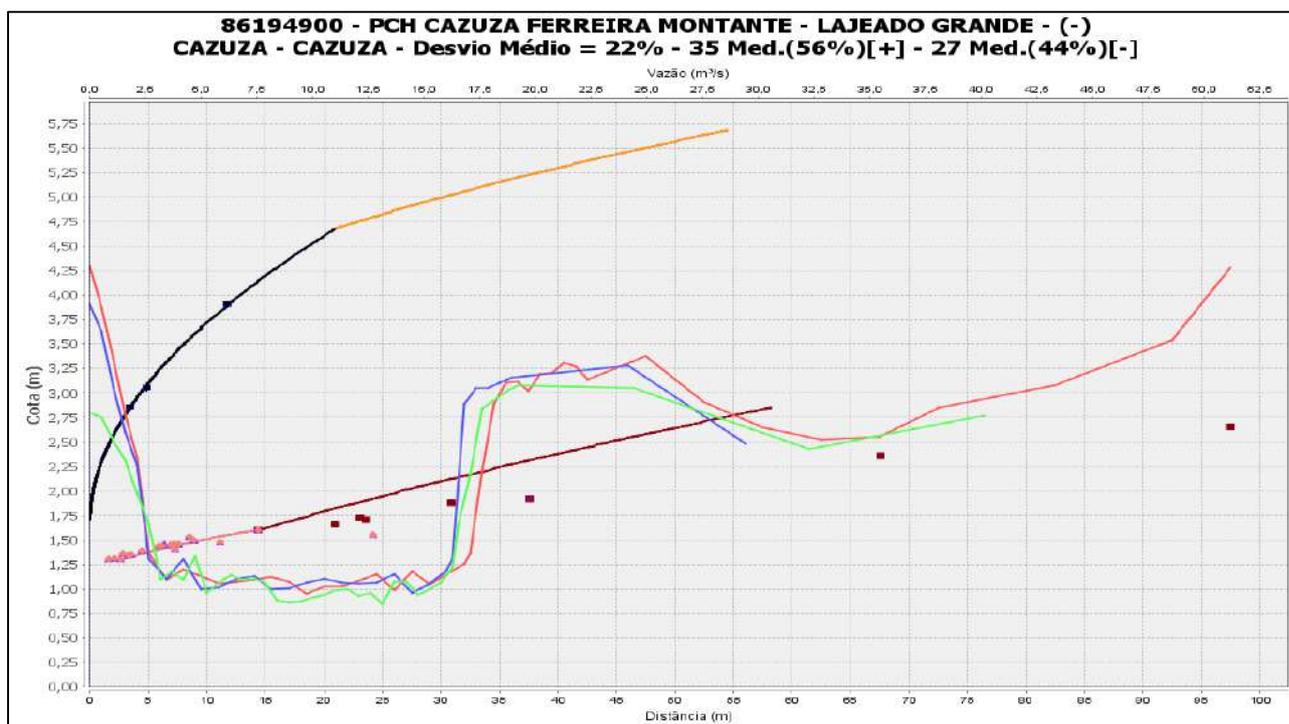
Figura 13 - Curva de descarga do tipo cúbica sugerida para o posto de Cazuza Ferreira Montante.

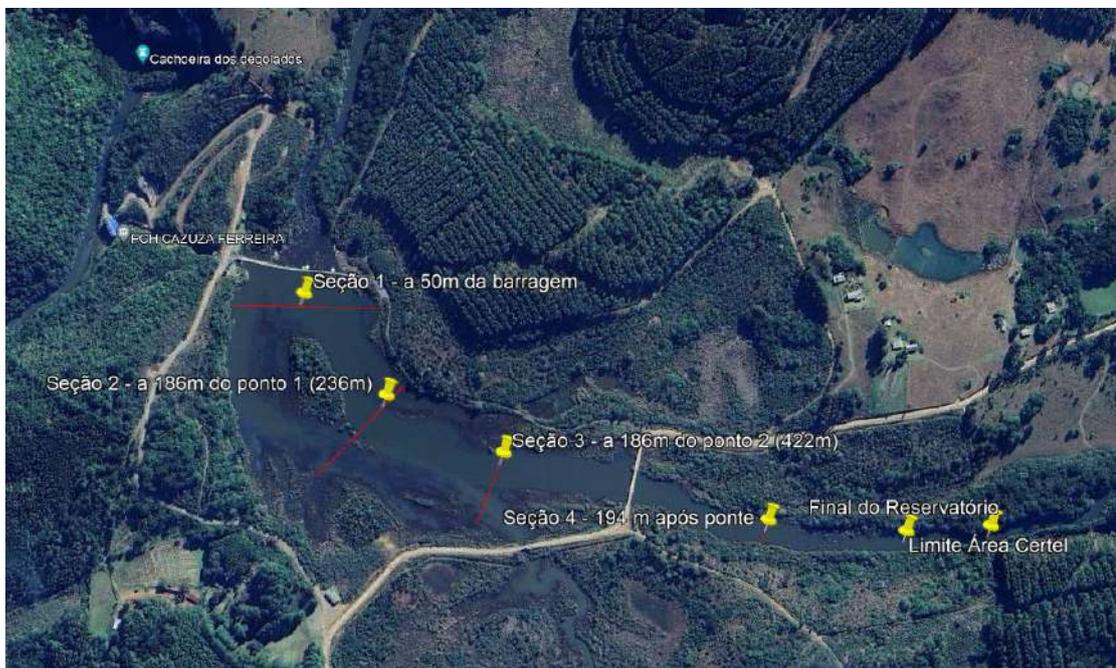
Figura 1. Escopo dos serviços

O escopo dos serviços é apresentado na Figura 1 abaixo.

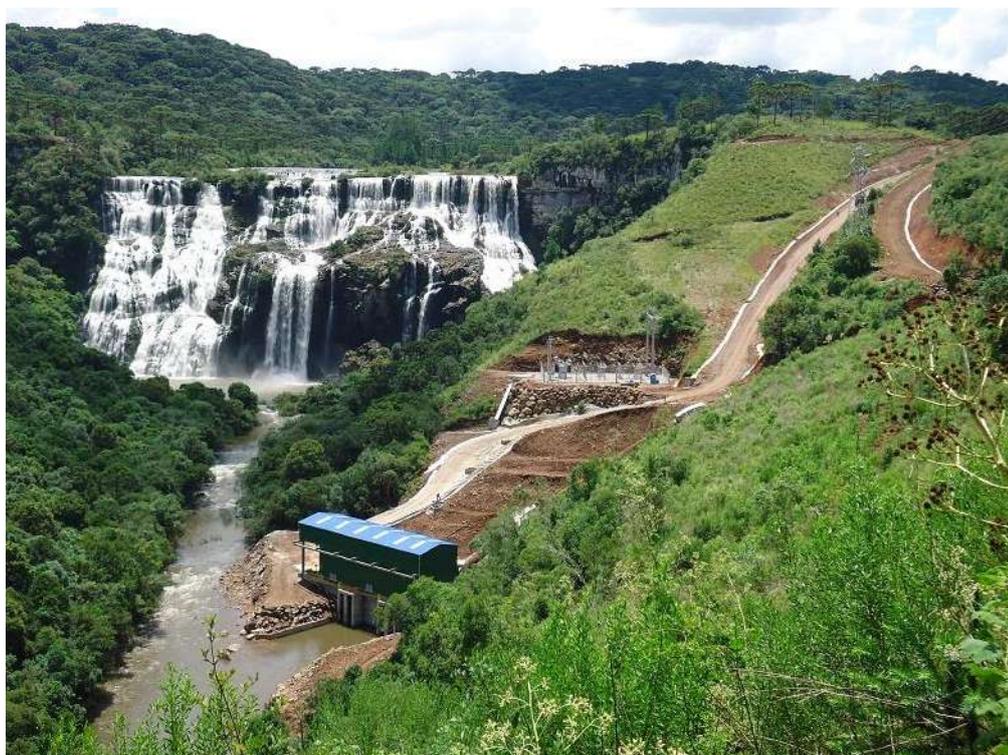
Figura 3. Vista aérea da subestação, casa de força e canal de fuga da PCH Cazuzu Ferreira

A partir disso, no dia 02 de agosto de 2024, foram realizados os serviços de campo no rio Lajeado Grande, no município de São Francisco de Paula/RS. As Figuras 1 e 2 são imagens da PCH Cazuzza Ferreira, no rio Lajeado Grande em diferentes localidades: a primeira, a vista do barramento e o reservatório, e a segunda, a vista da subestação, casa de força e canal de fuga.

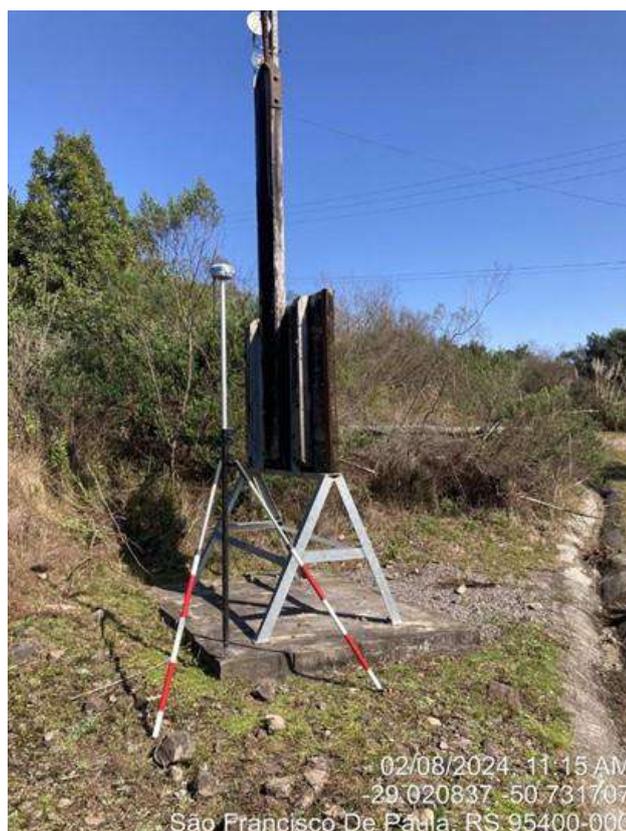
Figura 4. Receptor funcionando como base

No caso da **base**, foi utilizado o marco geodésico implantado no terreno da PCH Cazuza Ferreira, sendo nomeado marco MSBT. A Figura 4 e Figura 5 apresentam a **base** instalada no marco MSBT e a plaqueta do marco MSBT, respectivamente, a Figura 6 apresenta o **rover** fixado na haste do ecobatímetro coletando informações planialtimétricas.

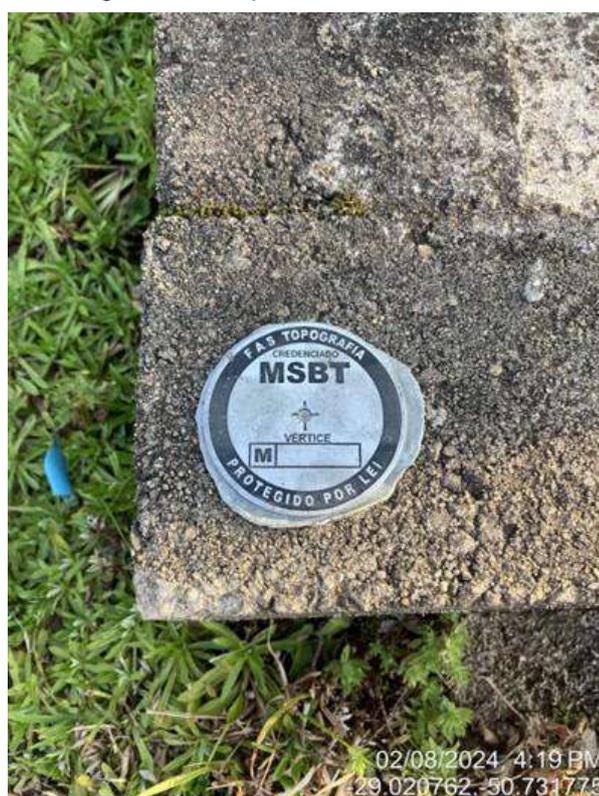
Figura 5. Plaqueta do marco MSBT

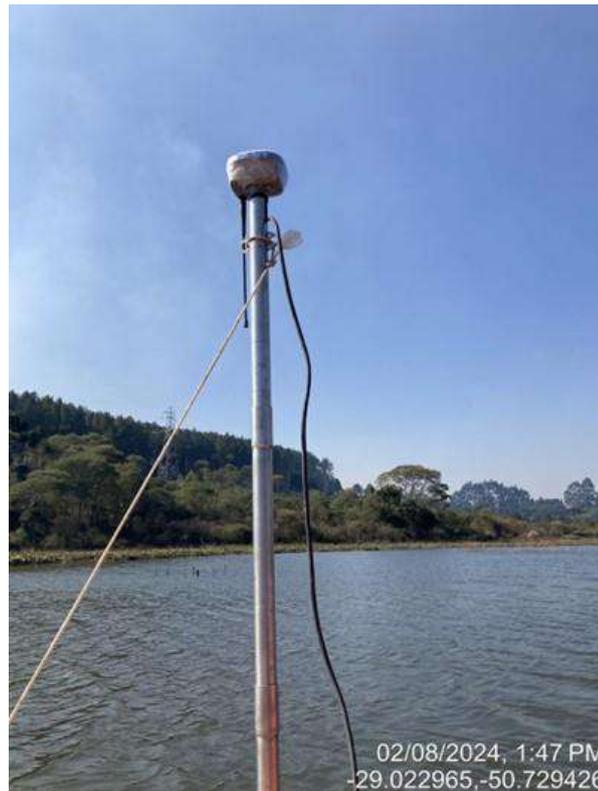
Figura 6. Receptor no topo da haste do ecobatímetro funcionando como rover

A parte molhada das seções foi levantada cinco vezes nas seções 1, 2 e 3 e, na seção 4, 3 vezes, conforme solicitado no TR, e o seu mapeamento foi realizado com o ecobatímetro georreferenciado por sistema RTK. Tanto o receptor GNSS quanto o ecobatímetro foram instalados na lateral da embarcação através de uma haste metálica que serviu de eixo de suporte para ambos e fixada na lateral da embarcação com o auxílio de um suporte metálico.

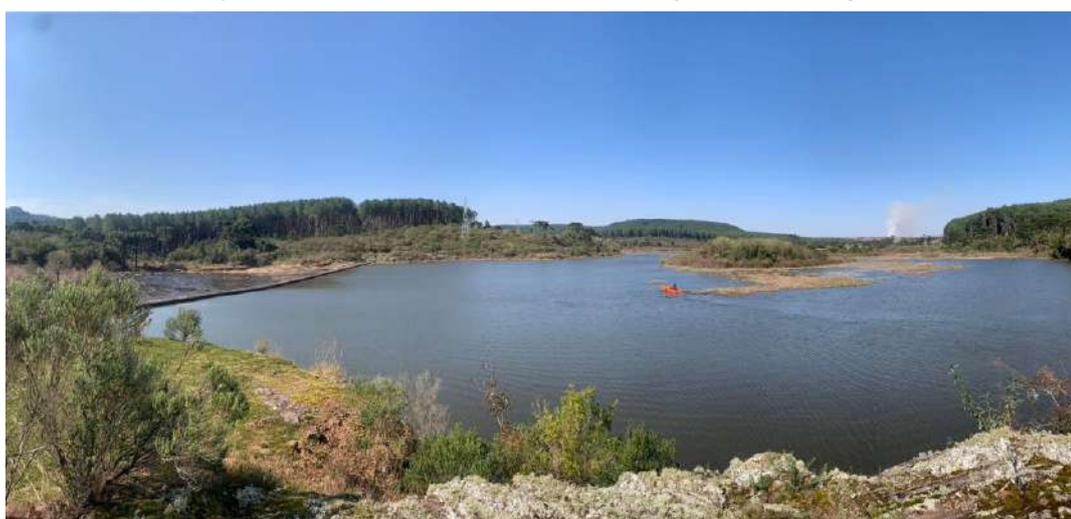
Figura 8. Vista panorâmica da execução dos serviços.

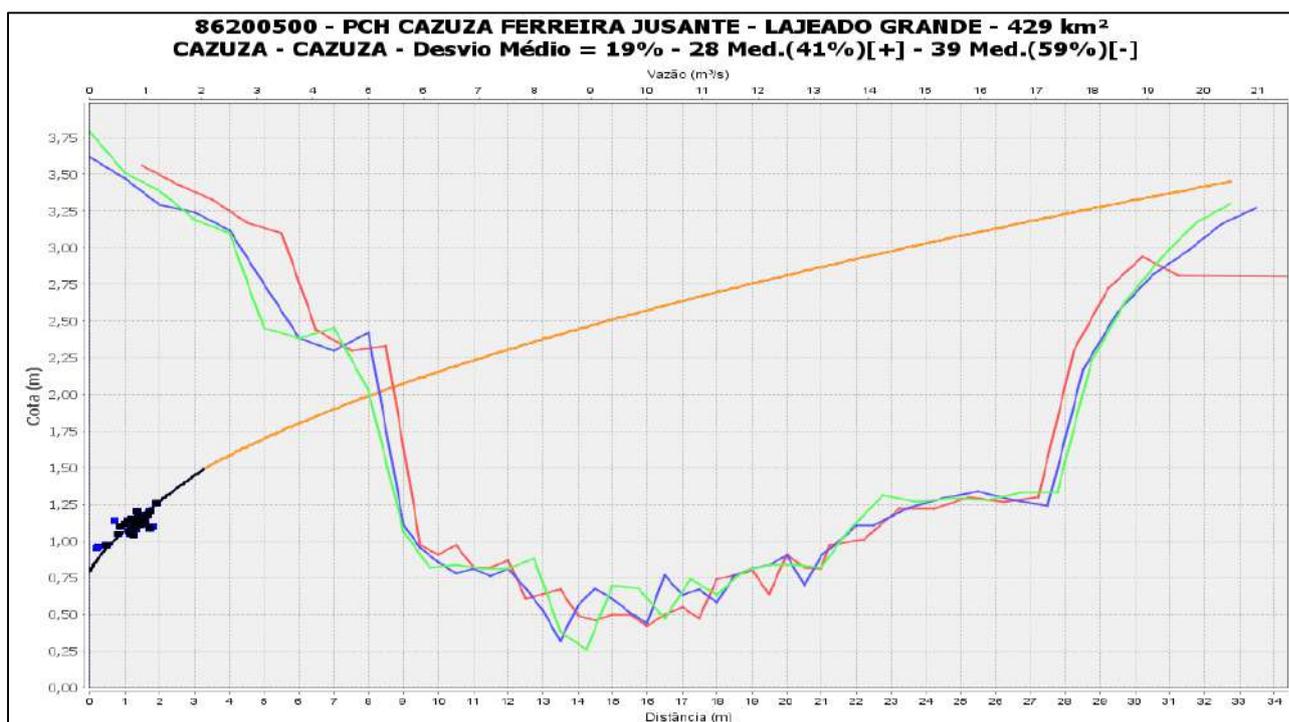
Figura 10 - Curva de descarga – PCH Cazuzza Ferreira Jusante.

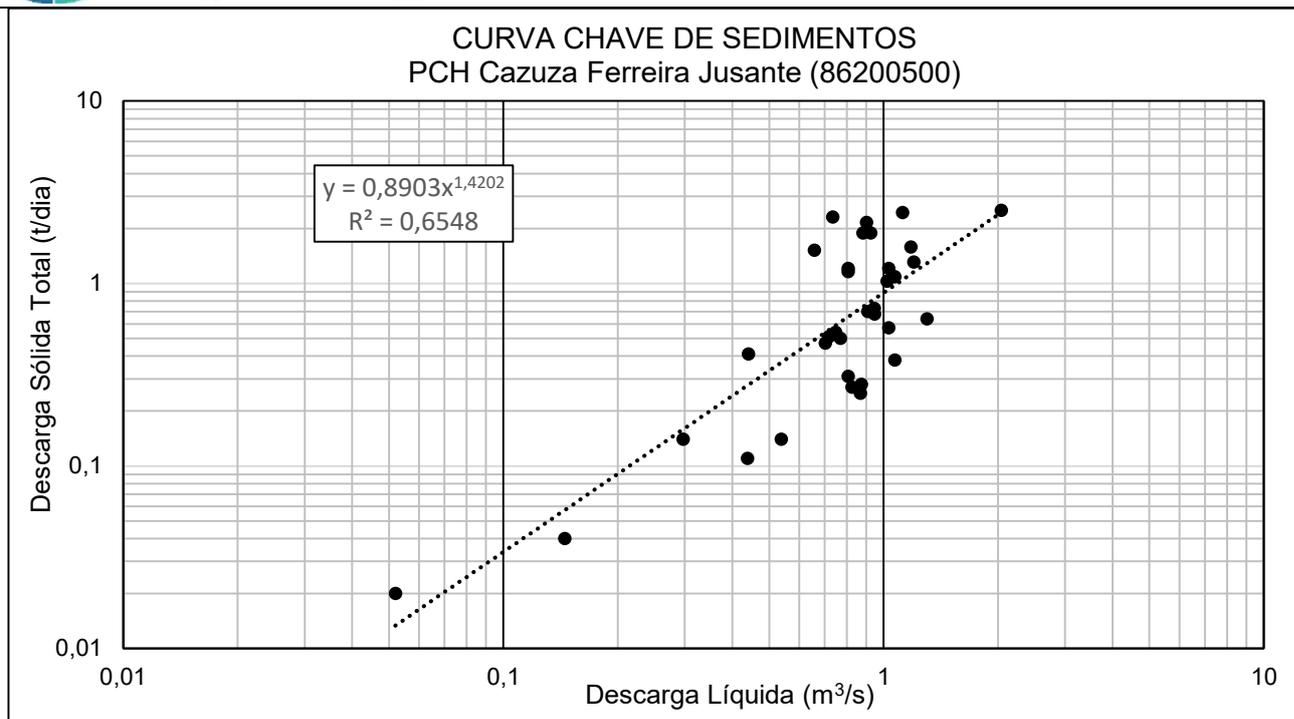
Figura 11 - Curva Chave de Sedimentos – PCH Cazuza Ferreira Jusante.

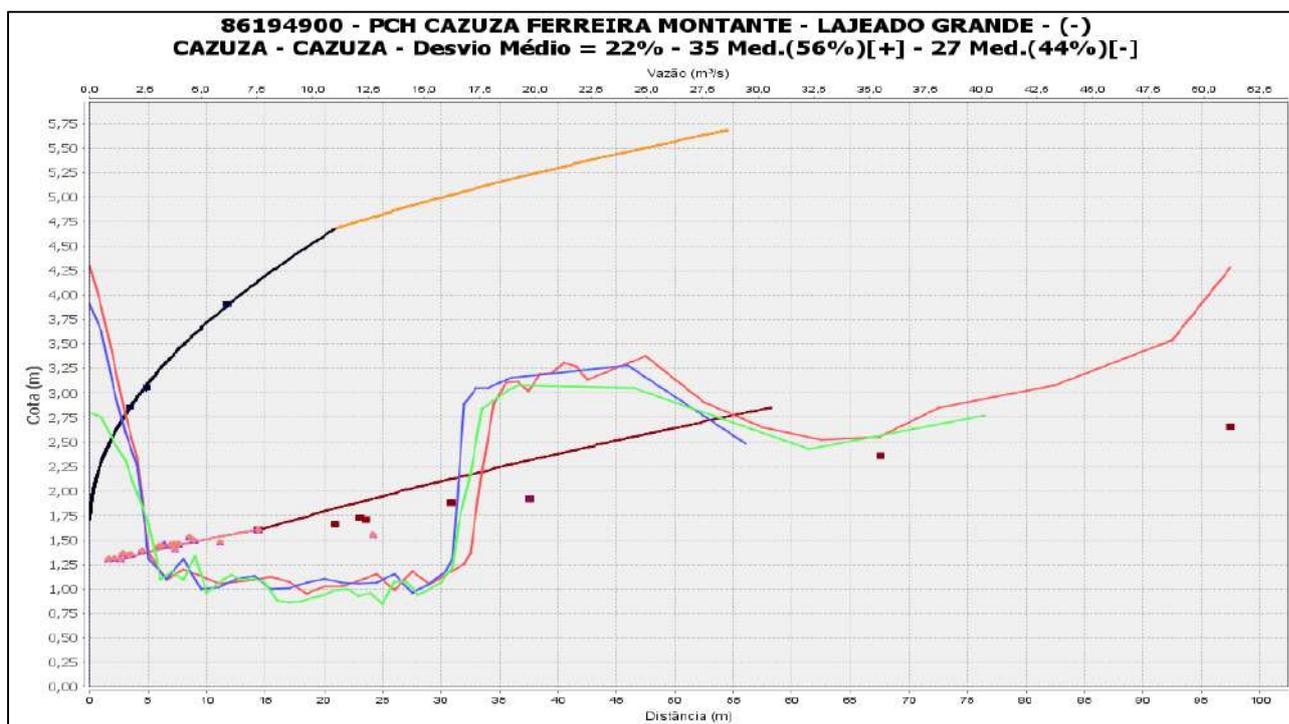
Figura 13 - Curva de descarga do tipo cúbica sugerida para o posto de Cazuza Ferreira Montante.

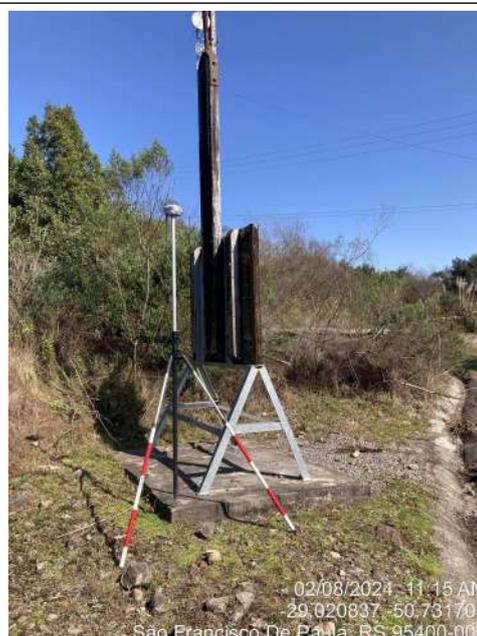
FOTOGRAFIA DO LOCAL DO MARCO

Equipamento	Receptor GNSS	Taxa de rastreamento	Altura da antena (m)
	CHCI73+ NONE	5 seg	2,000
Horário de rastreamento	Início (hh:mm)	Término (hh:mm)	Tempo (hh:mm:ss)
	14:16:15	19:13:25	04:57:10

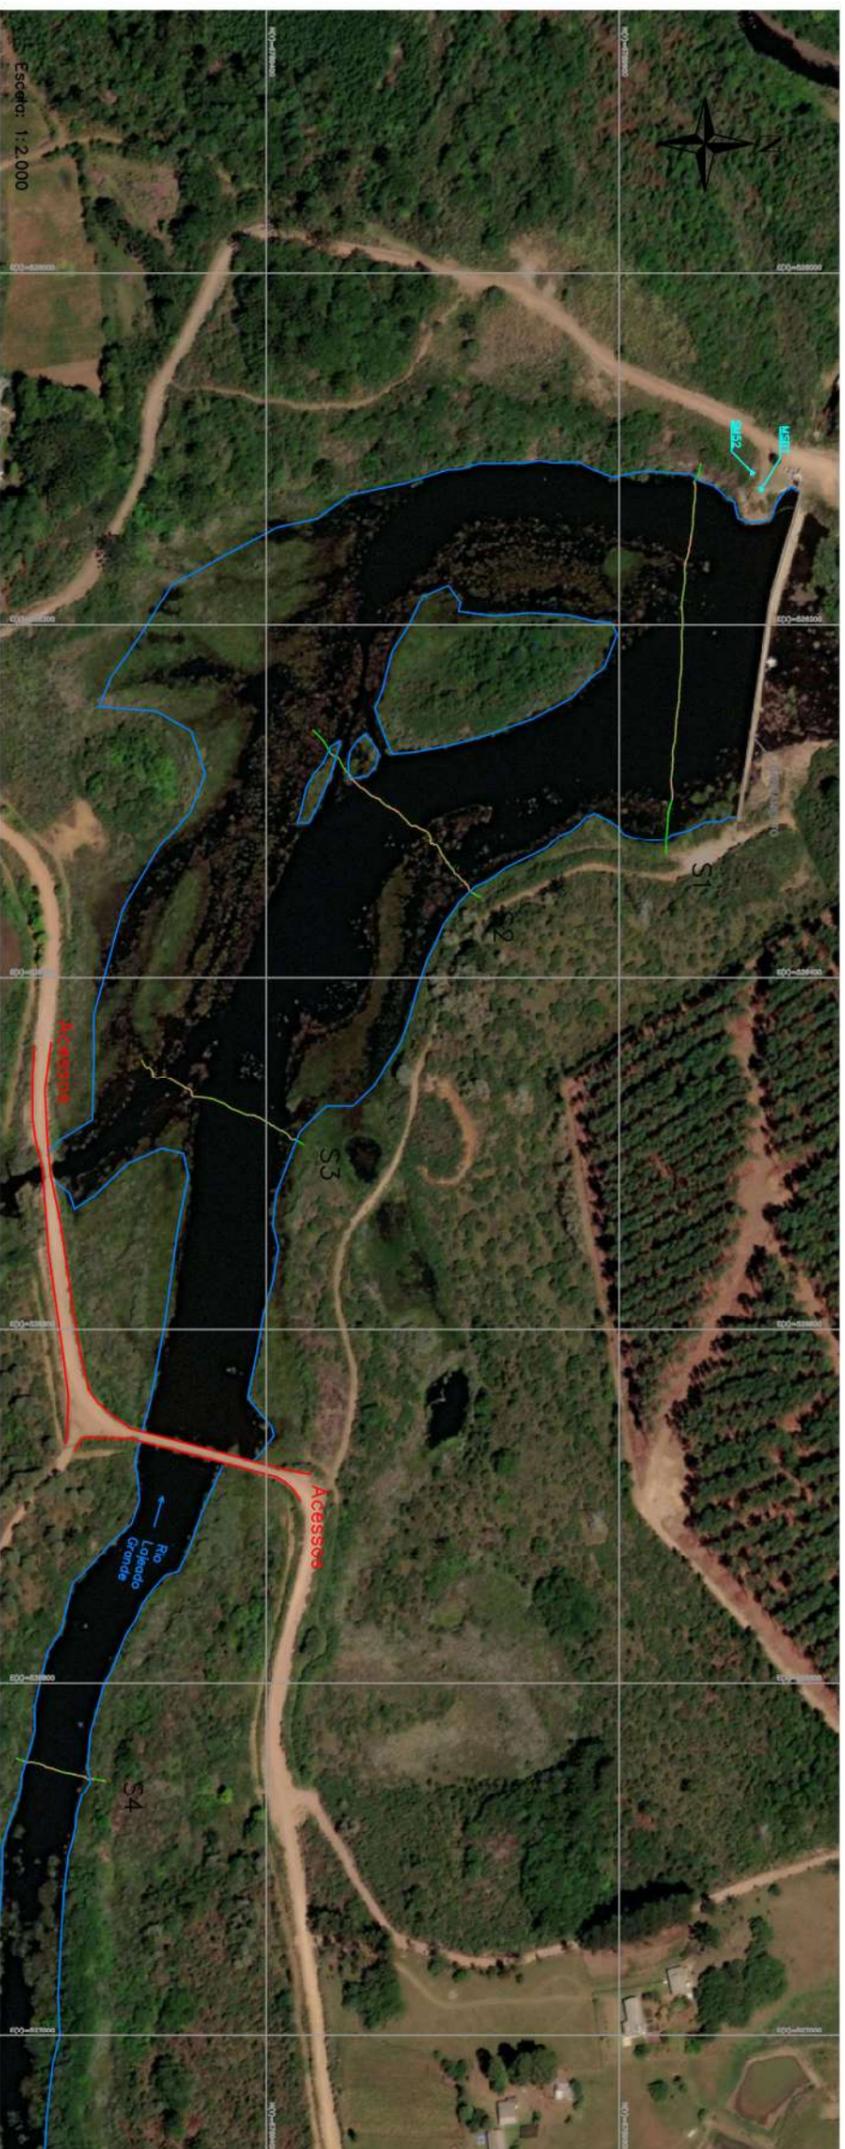
LEVANTAMENTO DE SEÇÕES TOPOGRÁFICAS DE CONTROLE - PCH CAUÇA FERREIRA
