SEGURANÇA DA BARRAGEM PCH RASTRO DE AUTO

RELATÓRIO TÉCNICO – INSPEÇÃO DE SEGURANÇA ESPECIAL 2024

O objetivo deste relatório é apresentar o resultado da Inspeção de Segurança Especial da PCH RASTRO DE AUTO, pertencente a CERTEL RASTRO DE AUTOGERAÇÃO DE ENERGIA S.A. realizada no dia 28/05/2024 após os danos causados pelo evento das cheias de abril/maio 2024. A Tabela 1 abaixo apresenta os índices pluviométricos que ocorreram na região da PCH Rastro de Auto no período das cheias.

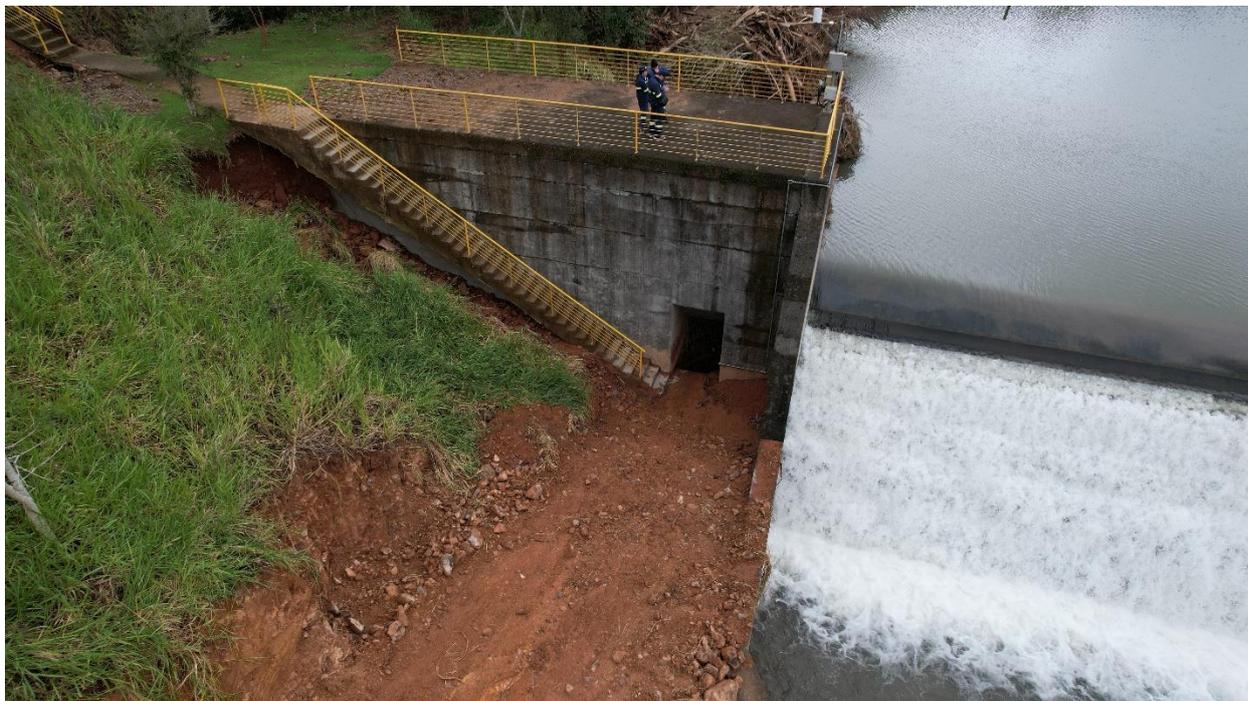
No dia da inspeção não foi possível acessar a galeria devido ao acesso para a galeria na margem direita obstruído por materiais trazidos pelas cheias. Na imagem abaixo se observa que o grande escoamento das águas da chuva descalçou a escada de acesso além de carrear o material erodido para dentro da galeria de drenagem onde se encontra a instrumentação.

Figura 14 – Acesso para a galeria de drenagem obstruído

Após recompor o acesso e a limpeza da galeria de drenagem realizar inspeção nos instrumentos observando principalmente se houve dano por impacto de galhos trazidos nas cheias.

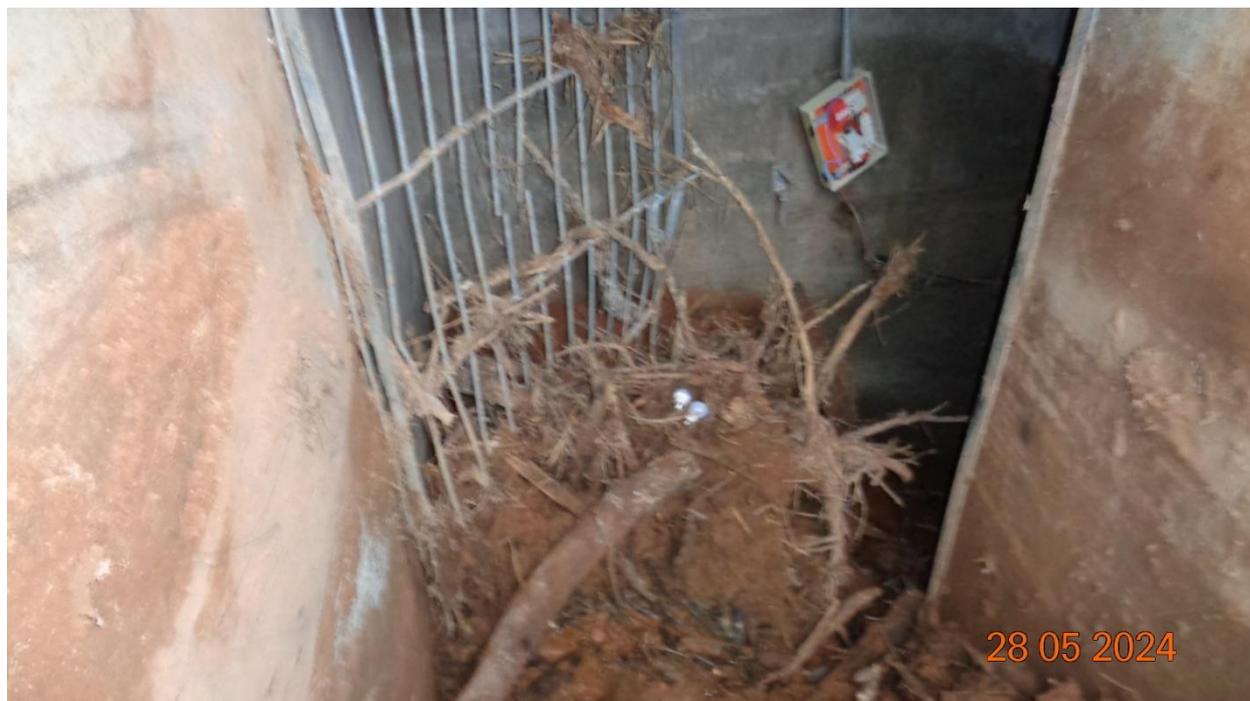
Figura 15 – Entrada da galeria obstruída

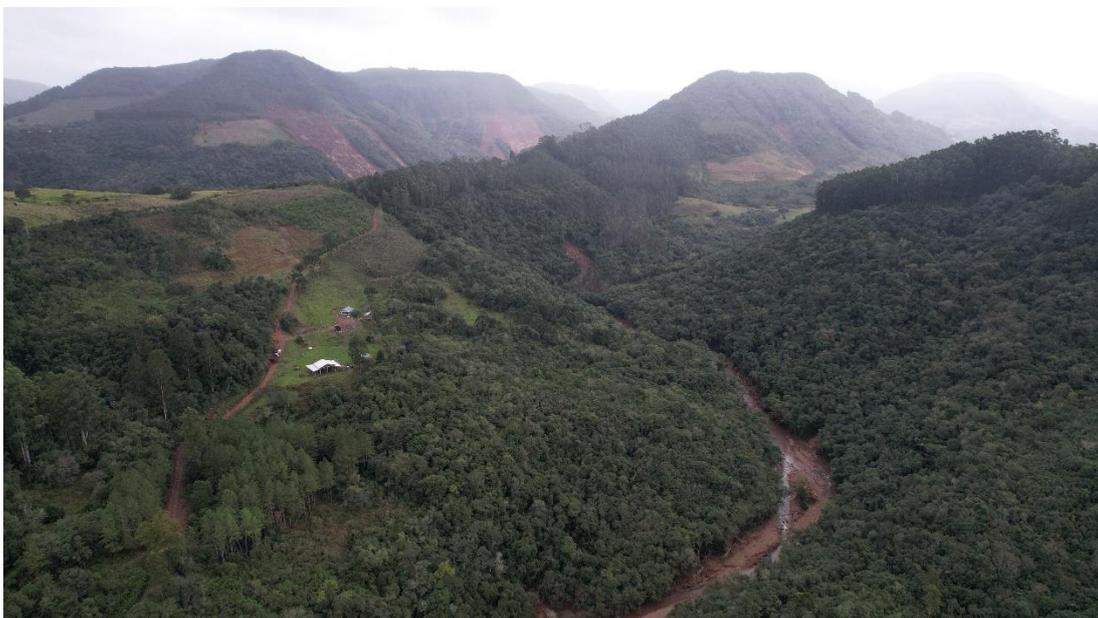
Devido ao grande volume de chuvas os acessos para as estruturas foram bastante prejudicados. Diversos escorregamentos bloquearam parte das estradas e no dia da inspeção equipamentos alugados pelo empreendedor estavam em trabalho de recuperação dos acessos. Os acessos internos estão em boas condições bem como a área resguardada.

Figura 16 – Vista geral da região com diversos escorregamentos de encostas bloqueando acessos

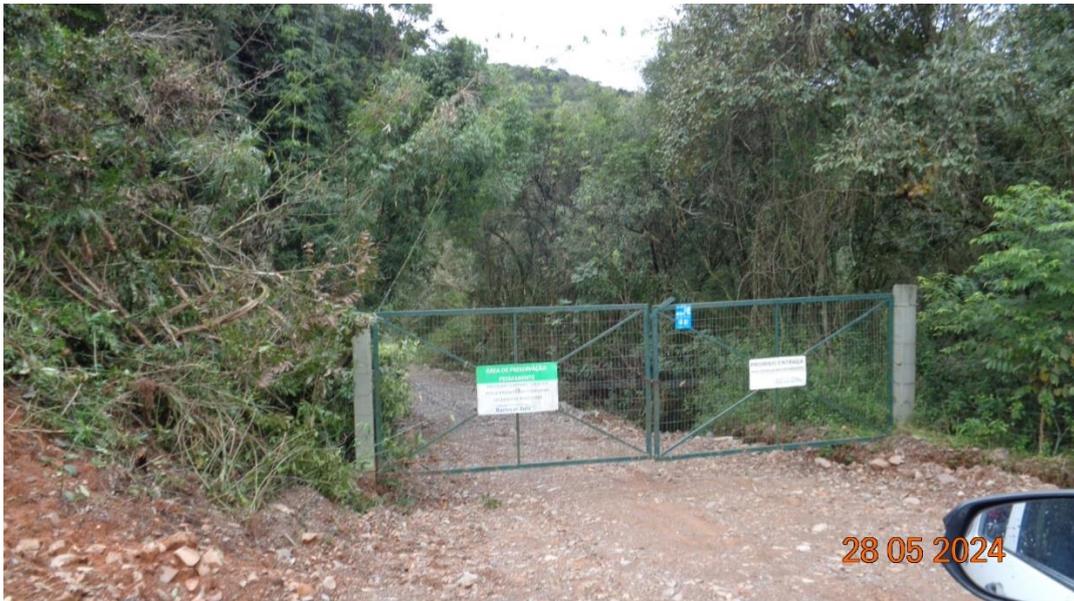
Figura 17 – Portão de acesso a casa de força em bom estado

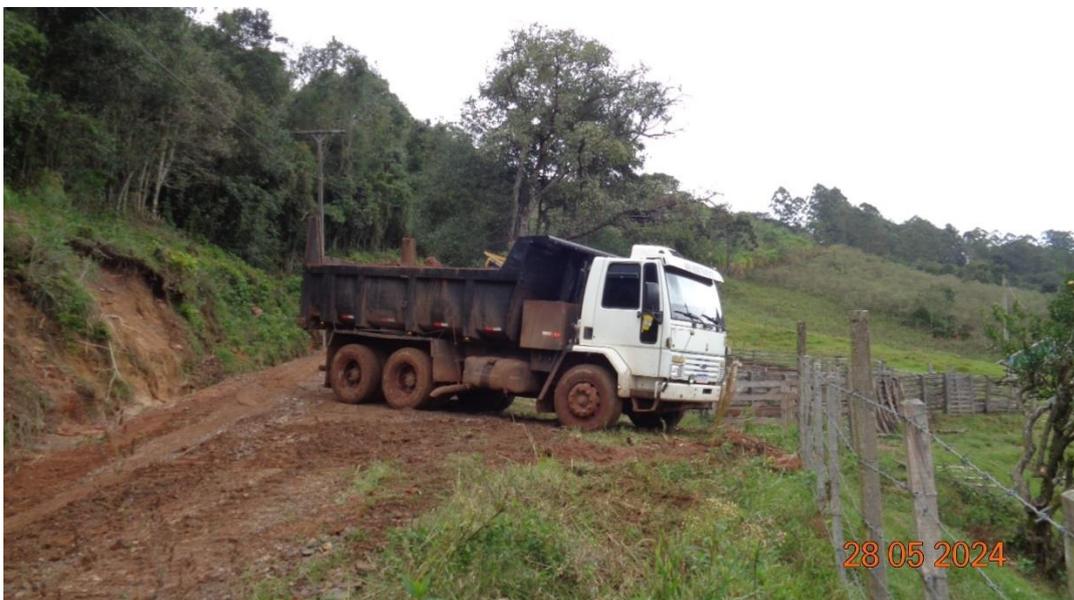
Figura 19 – Manutenção nos acessos externos

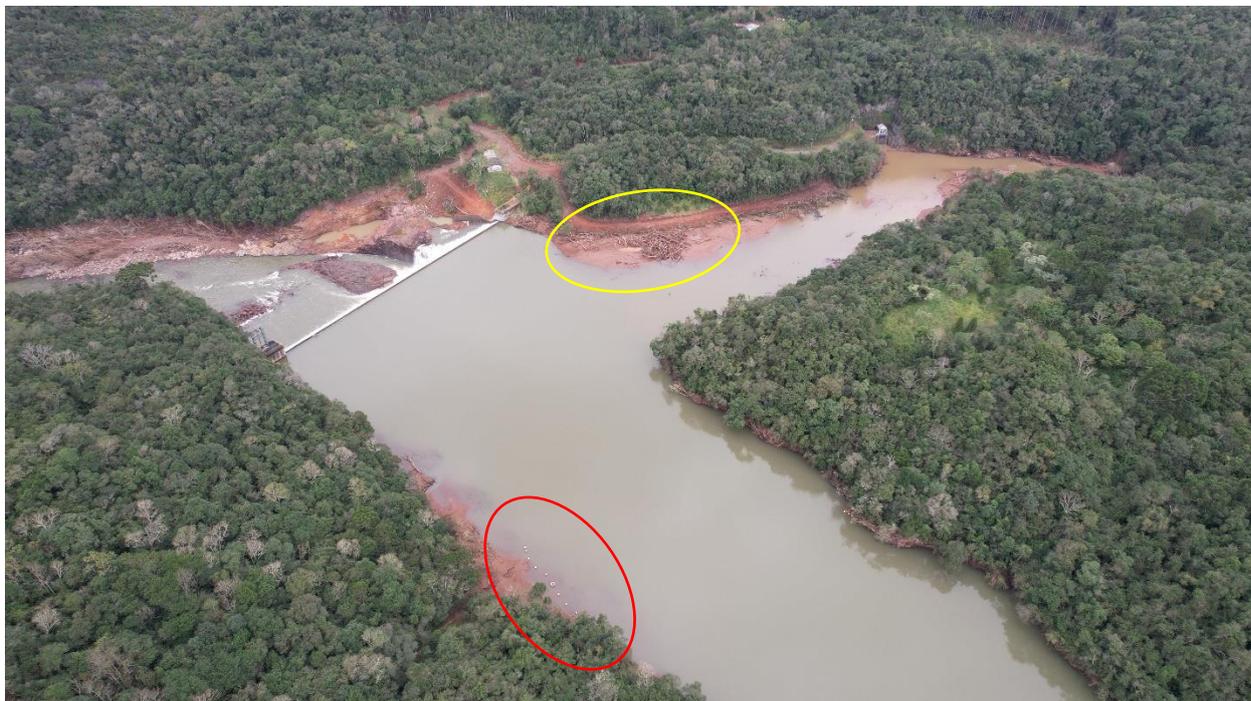
No reservatório o cabo de suporte das boias sinalizadoras se rompeu devido a grande quantidade de árvores dos deslizamentos que escoaram pelo rio Forqueta. A fixação das boias deve ser refeita. Ao longo de todo o reservatório estão depositados materiais que foram trazidos pelo rio, ocorrendo depósitos também junto da tomada de água e do próprio barramento.

Figura 20 – Boias sinalizadoras do reservatório e depósito de materiais das cheias (amarelo)

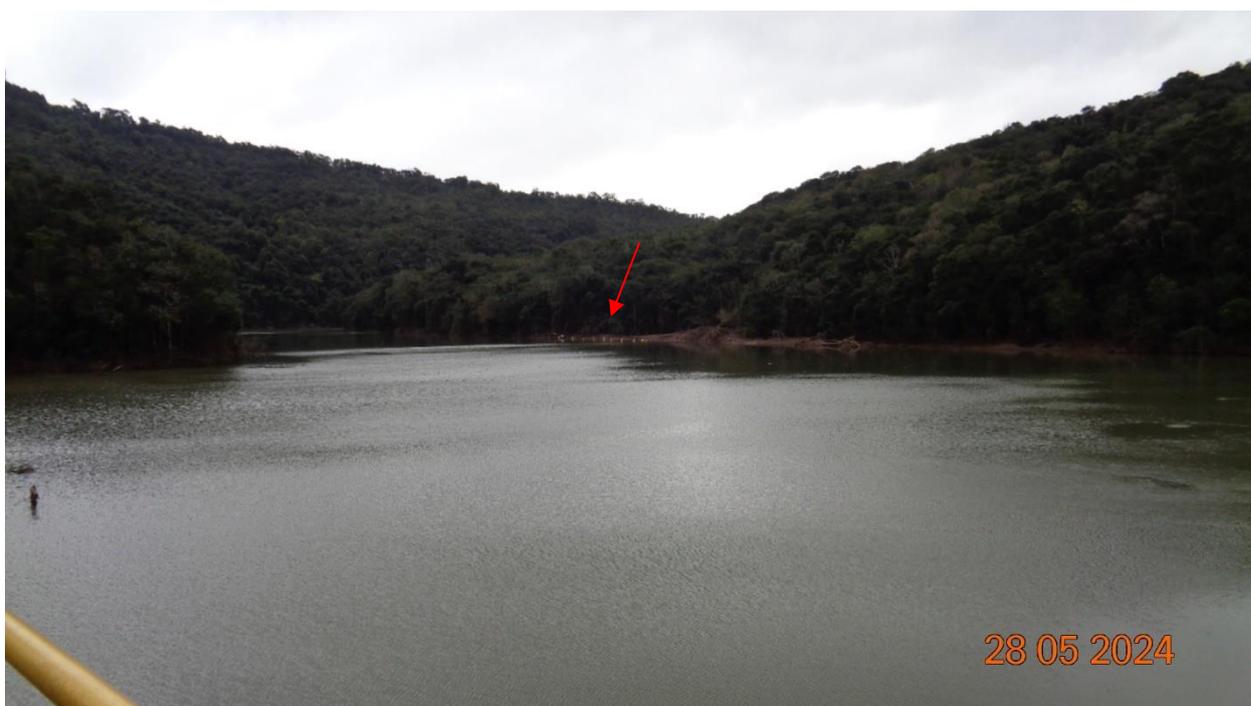
Figura 21 – Detalhe das Boias sinalizadoras com cabo rompido

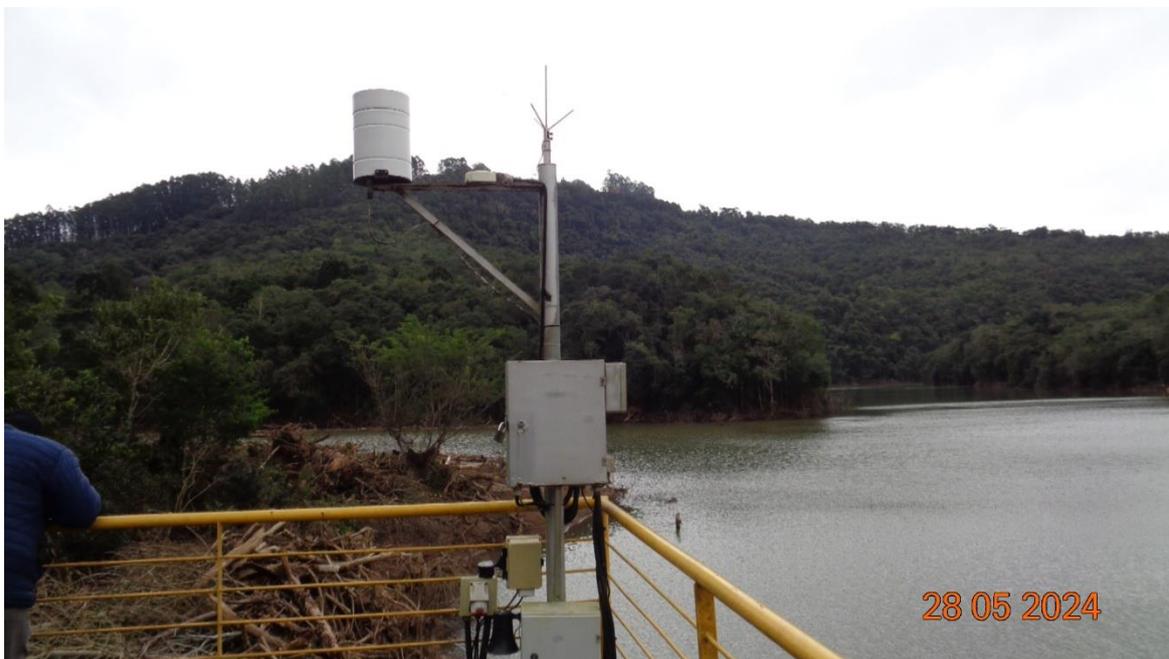
Figura 22 – Estação hidrométrica instalada na Barragem e muito material depositado

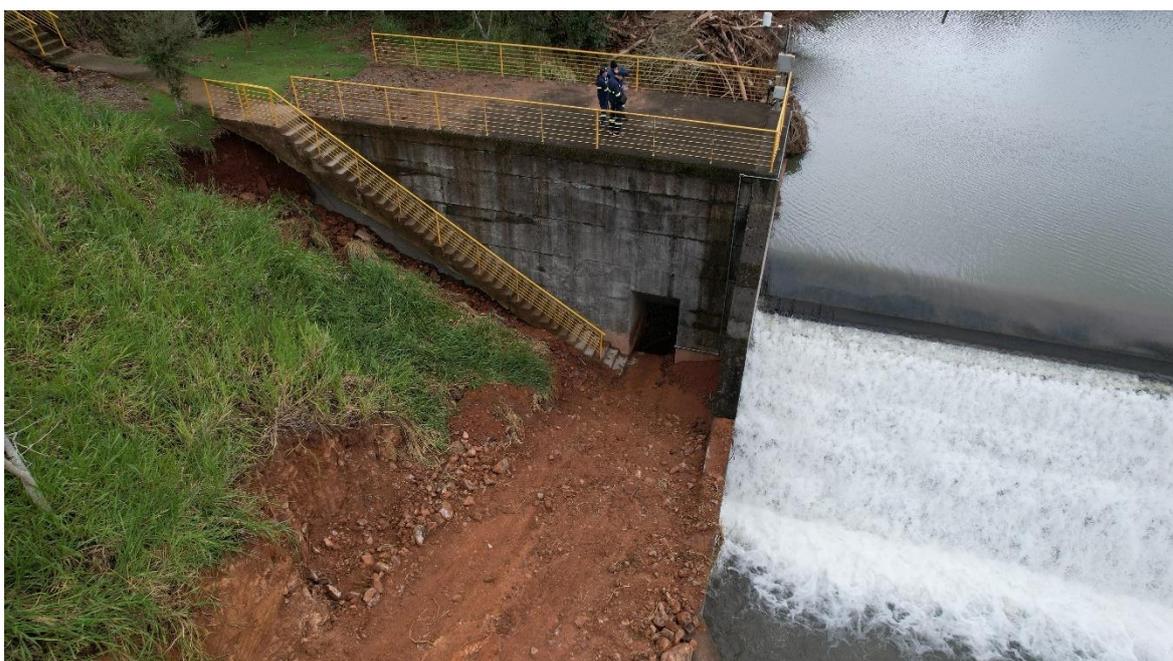
A Barragem da margem direita é de fechamento em concreto e apresenta a maior altura de 14,50 m. Esta estrutura de concreto está em boas condições de conservação e manutenção. No pé da barragem na escada de acesso para a galeria ocorreram erosões devido as chuvas e na crista um pouco de material também que escorreu com a enxurrada.

Figura 23 – Estrutura de concreto em bom estado e erosão na escada de acesso

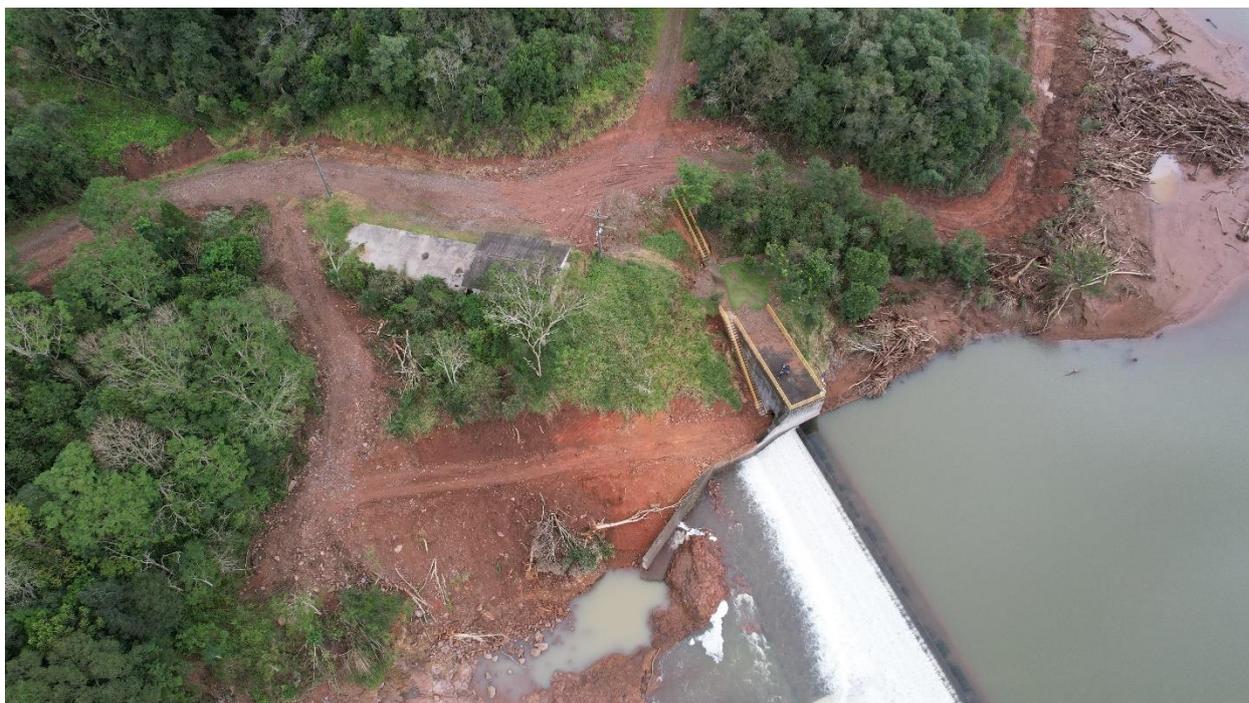
Figura 24 – Crista da Barragem margem direita

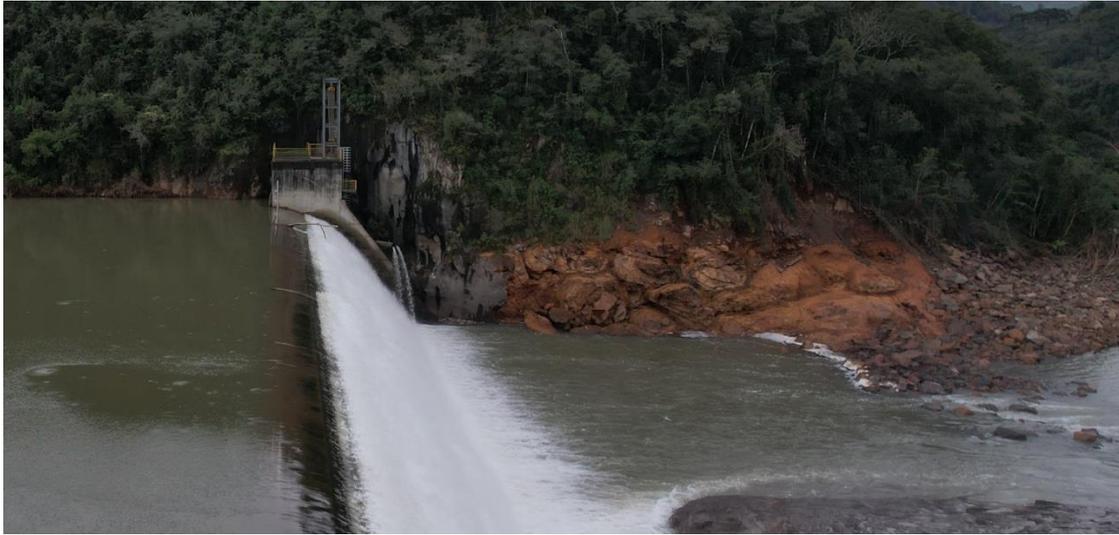
A Barragem da margem esquerda é de concreto e apresenta a maior altura de 24,00 m, junto nesta margem está a estrutura de descarga de fundo e a vazão sanitária. O acúmulo de material trazido pela enxurrada pode ser observado na diferença do fluxo da vazão sanitária comparando as imagens de 2024 com a de 2022. Na mesma comparação se observa a grande erosão da ombreira esquerda à jusante do barramento consequência do grande volume de água que passou na região. Deve ser previsto tratamento na ombreira de modo a evitar novas erosões em grandes vazões. Também deve ser realizada limpeza na entrada da tubulação da vazão sanitária de modo a regularizar o fluxo de água à jusante.

Figura 26 – Barragem margem esquerda (ISE 2024)

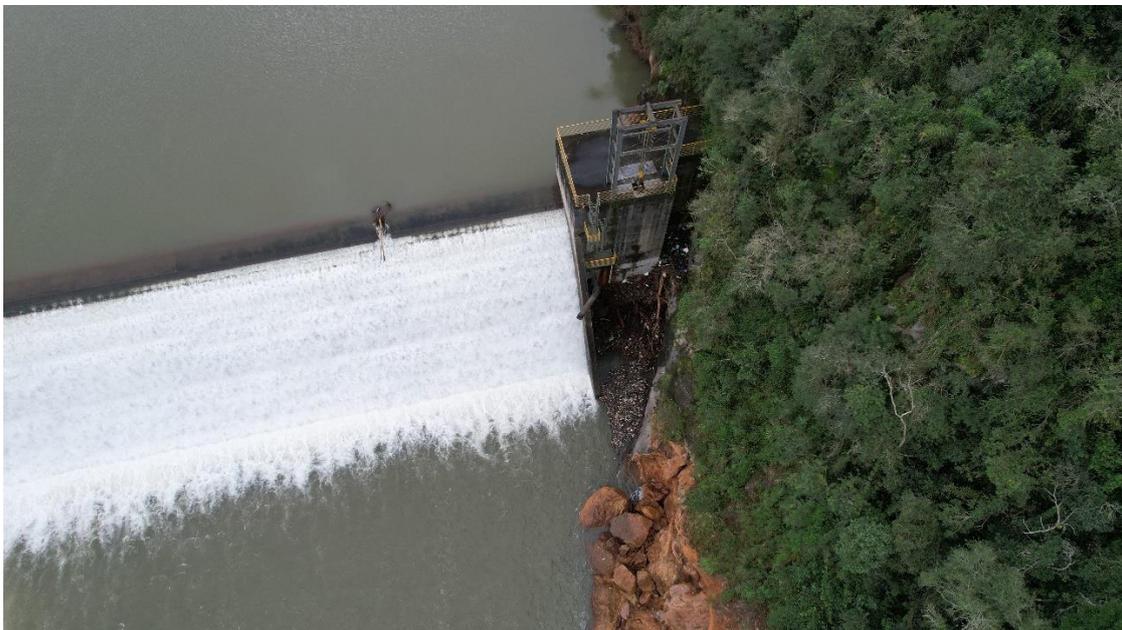
Figura 27 – Grande acúmulo de material a jusante da barragem

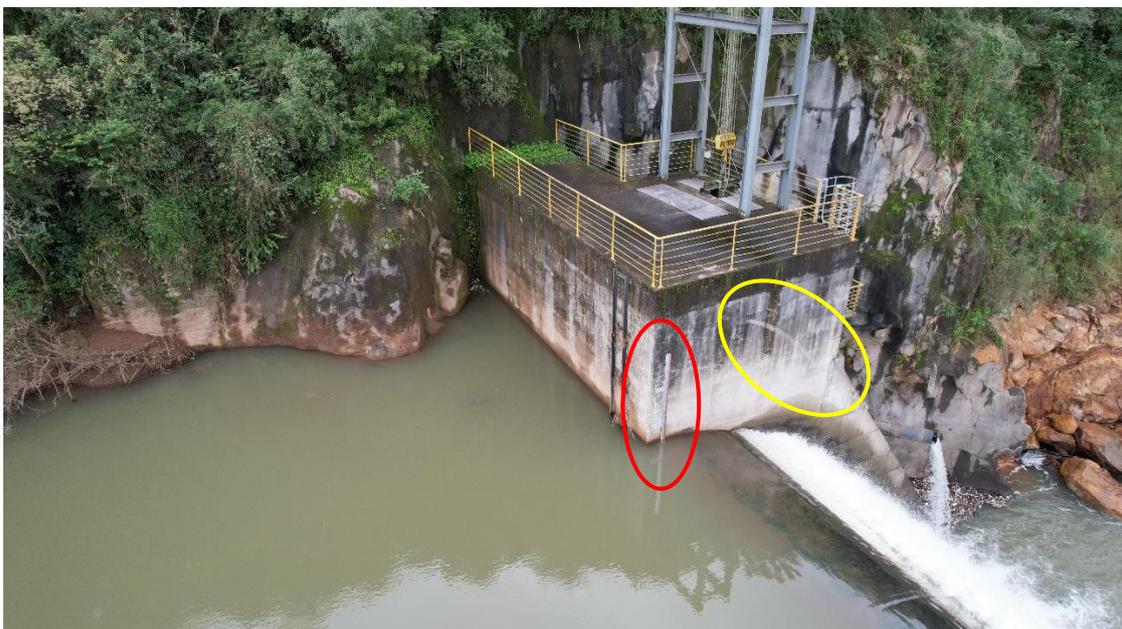
Figura 28 – Régua de nível em boas condições e marca do nível de cheia

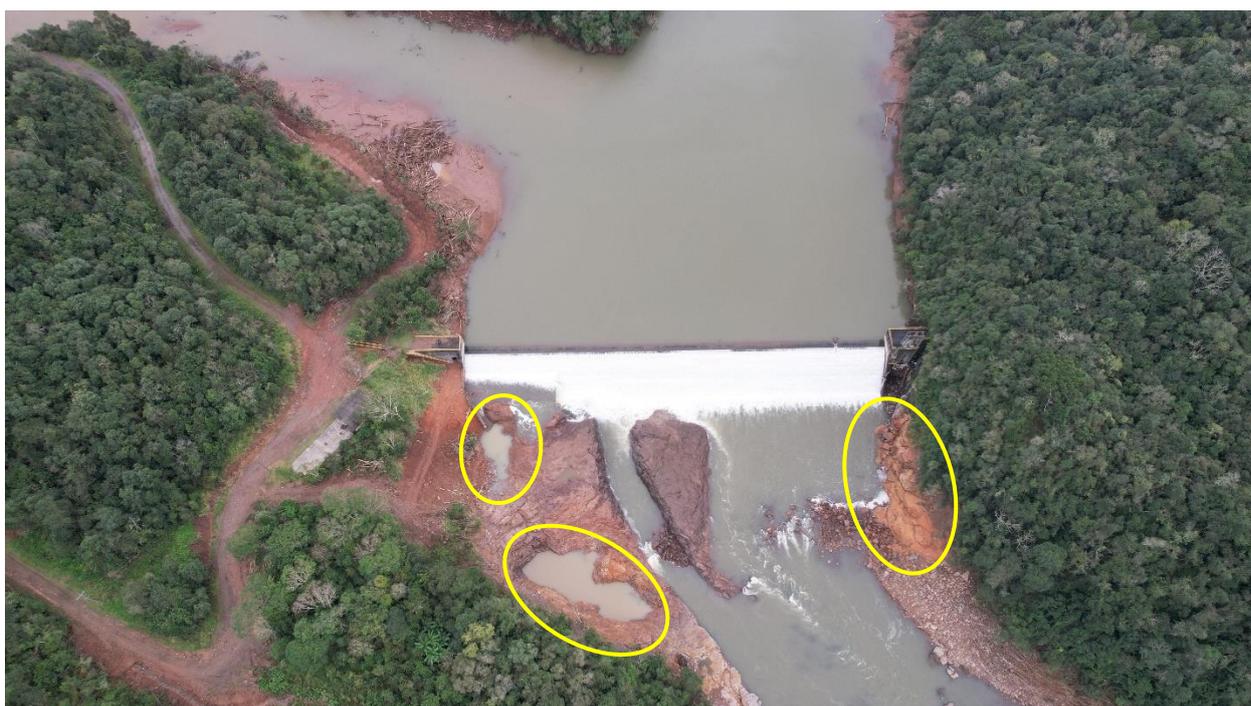
Devido ao vertimento não foi possível avaliar a base da estrutura do vertedouro. Aparentemente se encontra em boas condições. Se observa que no trecho de restituição o alto fluxo de vazão resultou em grandes erosões, principalmente na margem direita que por enquanto não trazem preocupação para as estruturas do barramento.

Figura 30 – Vista geral do Vertedouro (ISR 2024) destaque para as erosões

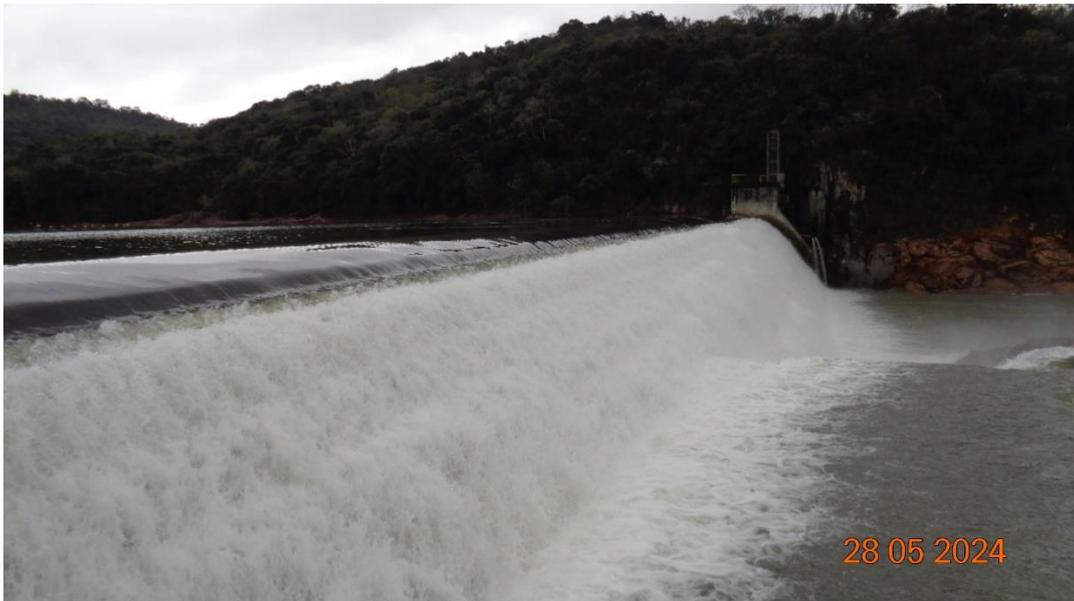
Figura 31 – Perfil do vertedouro com vertimento

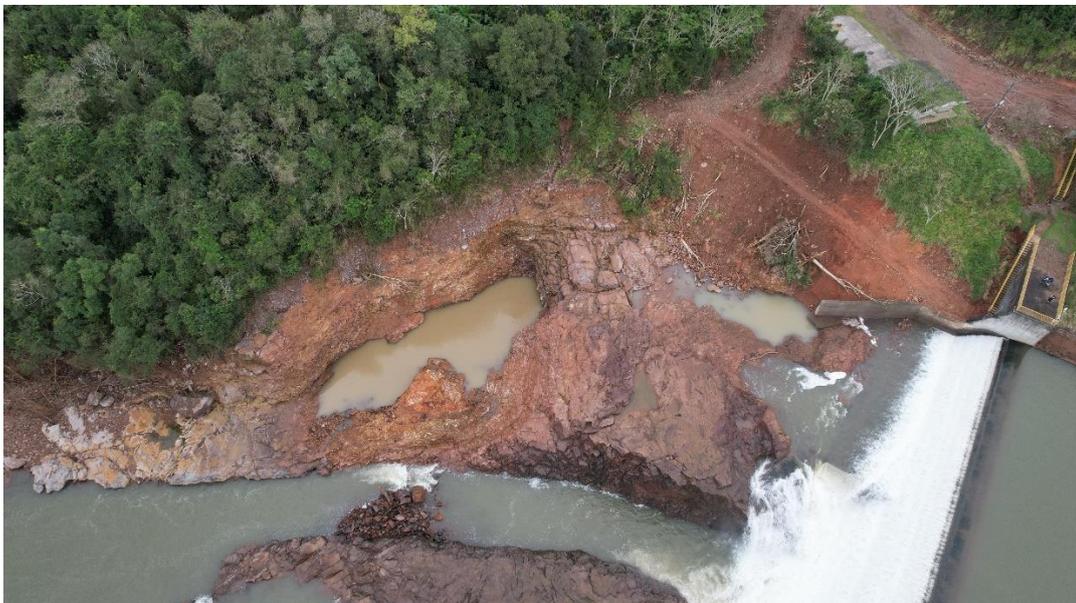
Figura 32 – Detalhe da margem direita com as erosões devido as cheias

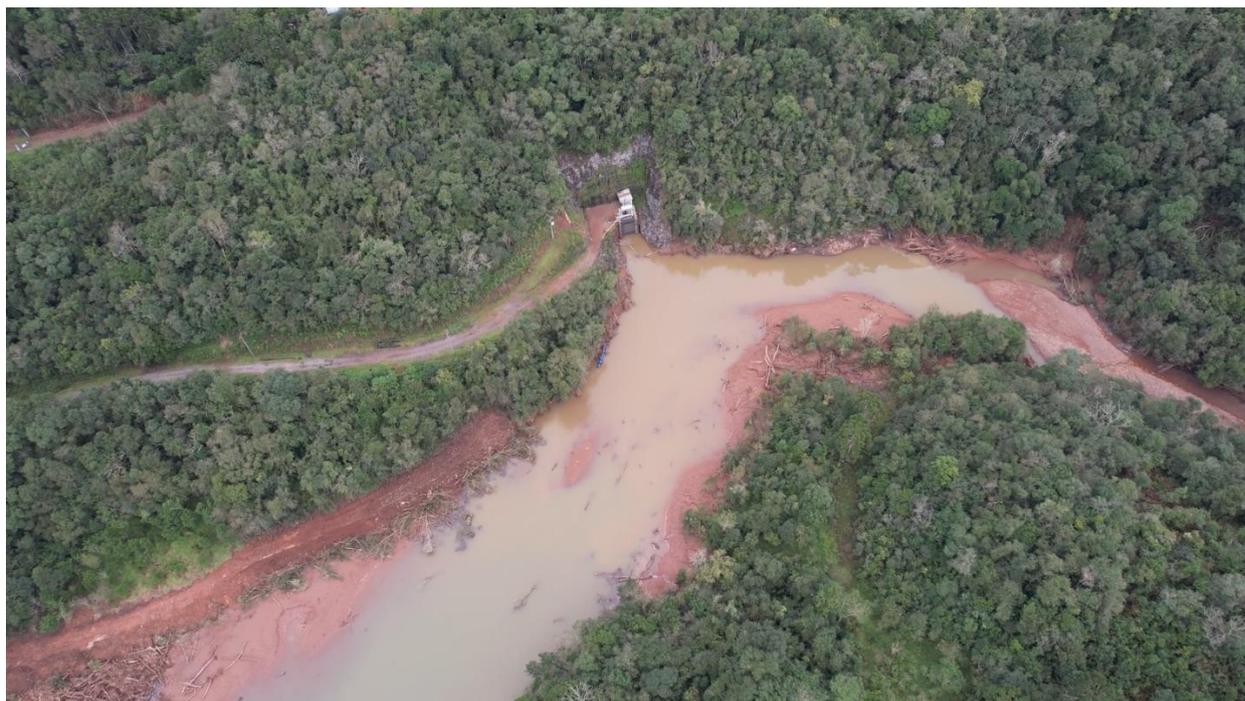
Na entrada da estrutura se observa a presença de restos de árvores carregadas pela enxurrada o que também ocasionou no rompimento do cabo do log boom.

Figura 35 – Vista da tomada de água (ISE 2024)

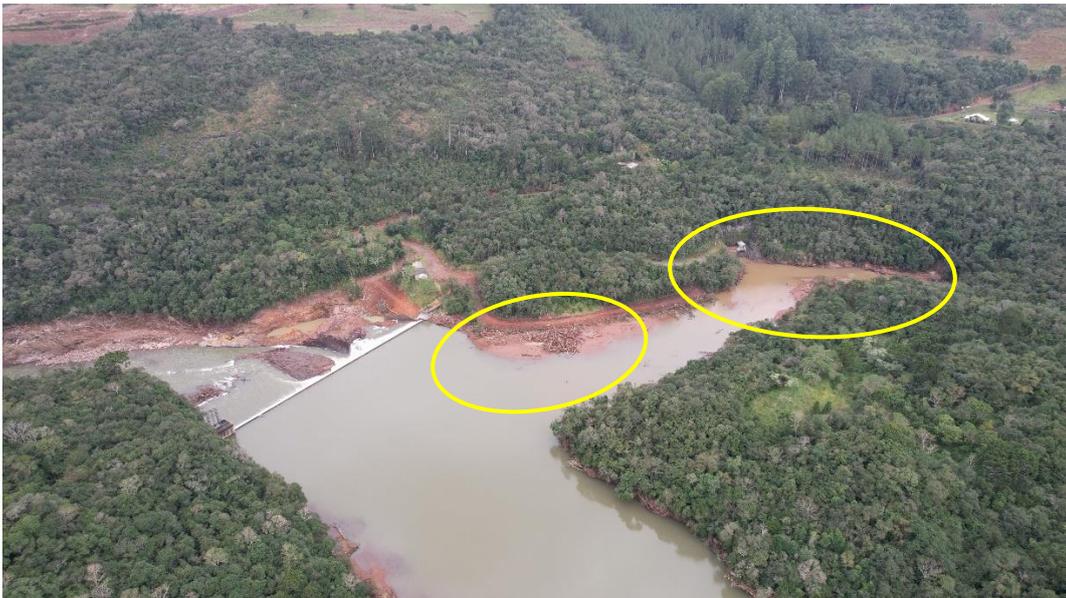
A estrutura da tomada de água se encontra em boas condições. O problema na região da estrutura são os materiais trazidos pelas cheias como árvores, sedimentos, galhos e até pedras que com o escorregamento das encostas vieram para os rios e foram carregados até pontos de menor velocidade. Os taludes de escavação se comportaram bem não apresentando sinais de escorregamentos ou erosões.

Figura 36 – Vista geral da região da tomada de água com muito material depositado

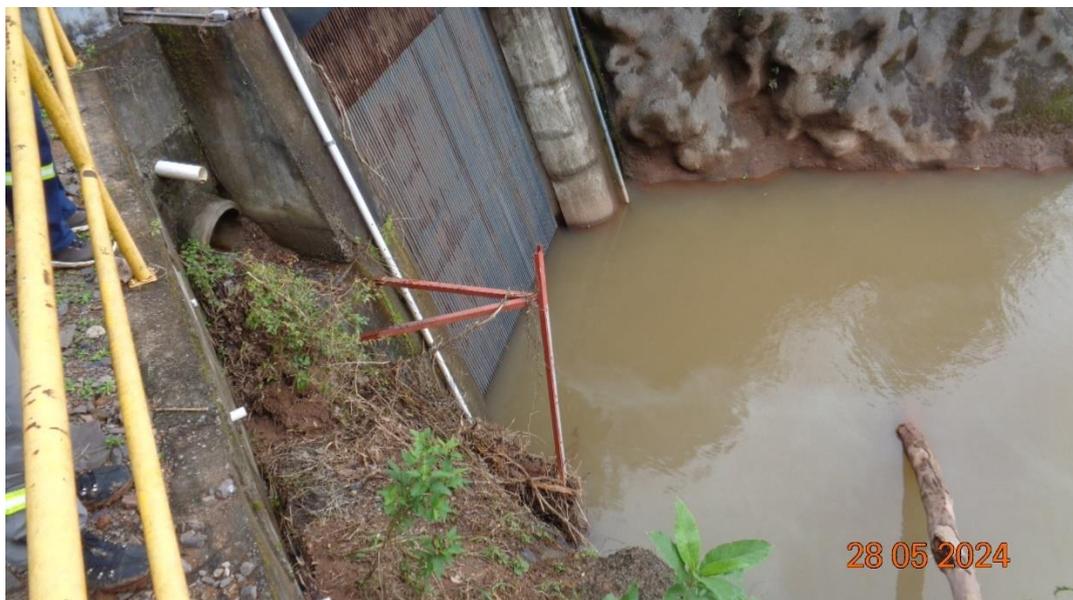
Figura 38 – Entrada da tomada de água com material depositado

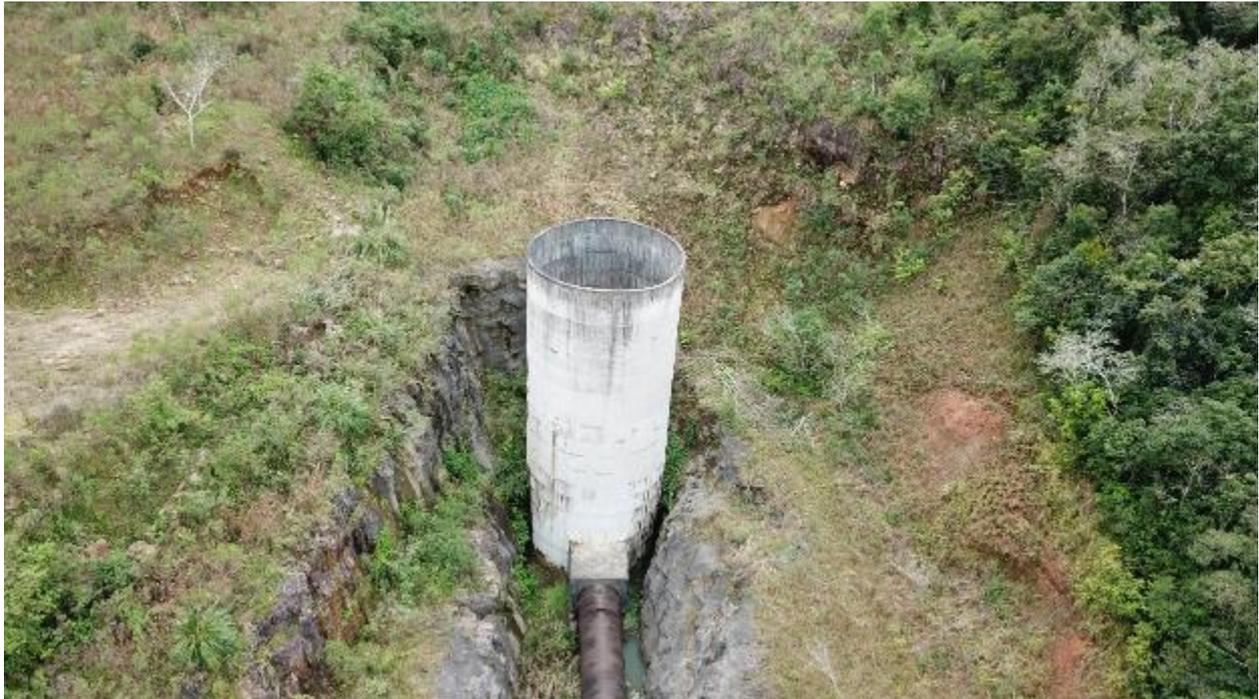
A estrutura da chaminé de equilíbrio se encontra em boas condições. Nos taludes de escavação do entorno a região de jusante no trecho em rocha são e no trecho protegido com concreto projetado se comportaram bem.

Figura 39 – Vista geral a Chaminé de Equilíbrio (ISR 2022)

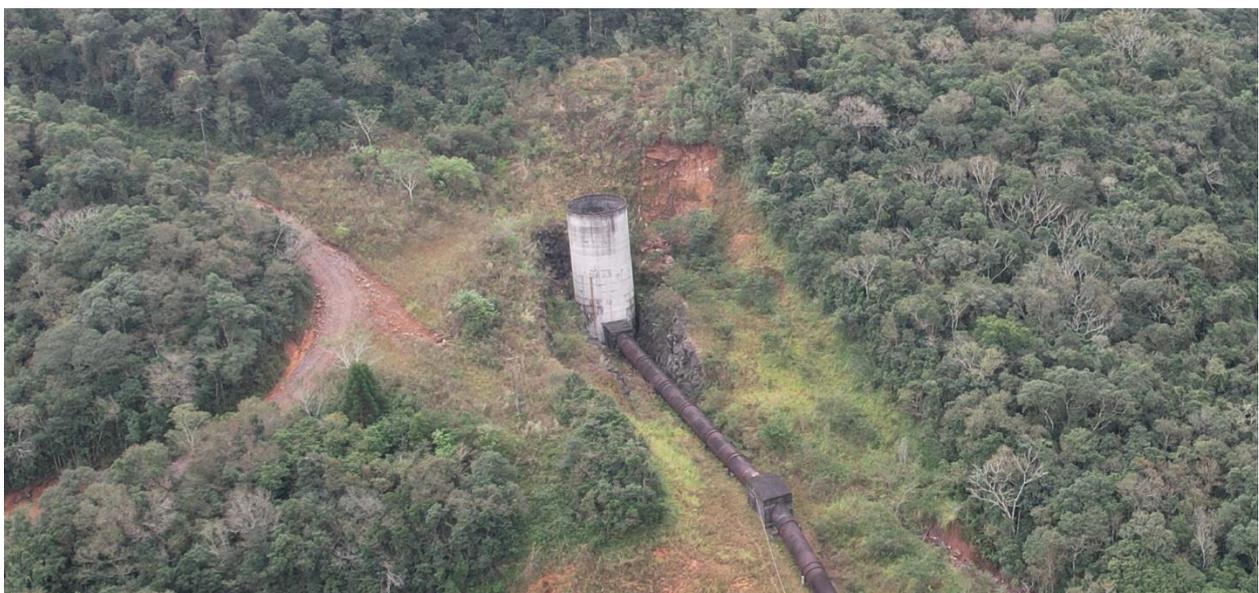
A montante na esquerda hidráulica ocorreu pequeno escorregamento de material que não afetou a estrutura. Deve ser semeado gramíneas como azevém e amendoim forrageiro entre outras de modo a proteção vegetal se recuperar reduzindo a possibilidade de novos escorregamentos.

Figura 40 – Chaminé de Equilíbrio (ISE 2024) com destaque ao escorregamento

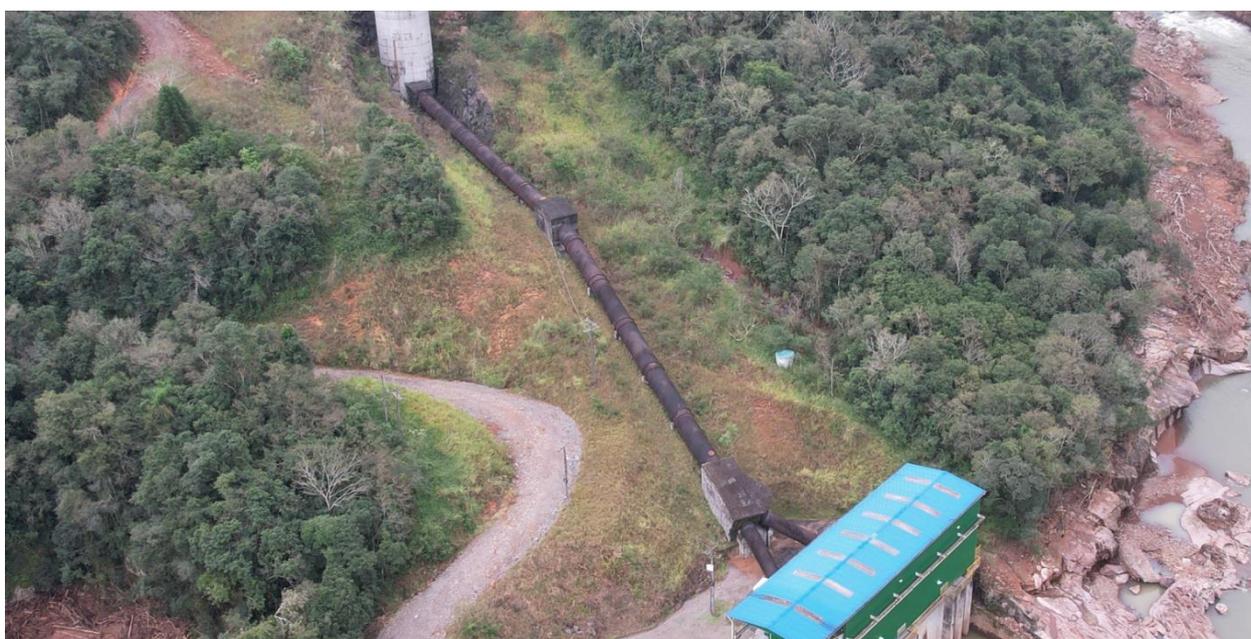
Os berços e blocos de ancoragem também não sofreram danos devido às chuvas.

Figura 42 – Conduto forçado (ISE 2024)

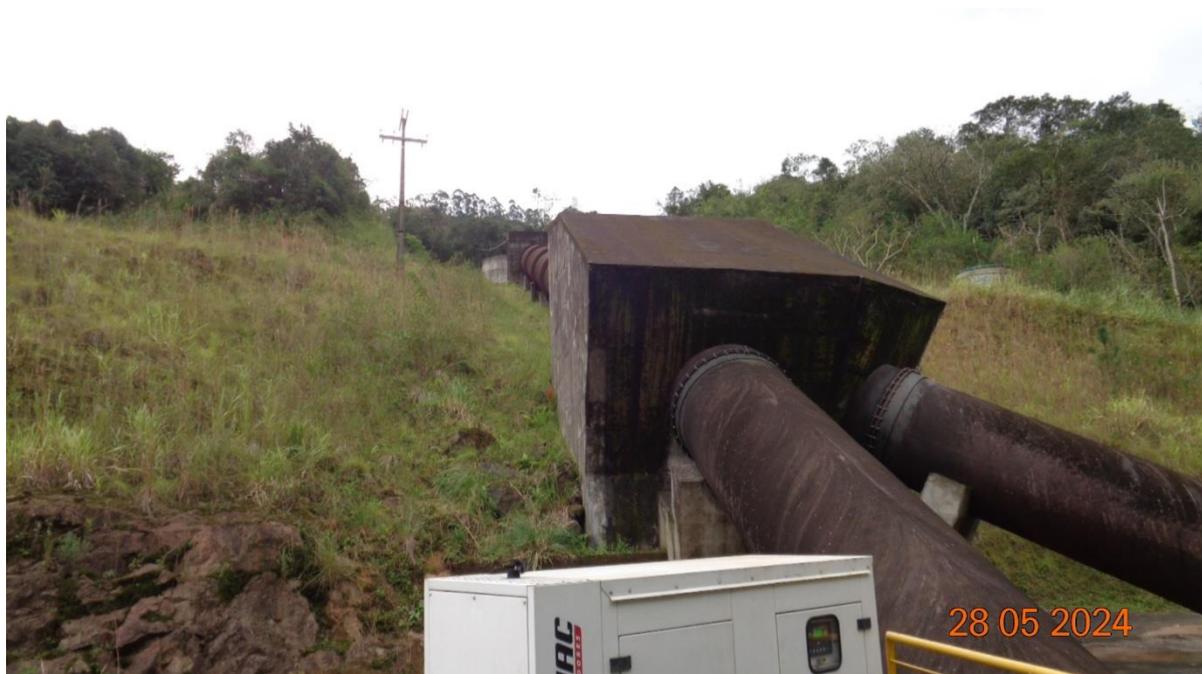
Figura 43 – Bloco Ancoragem da bifurcação na chegada da Casa de Força

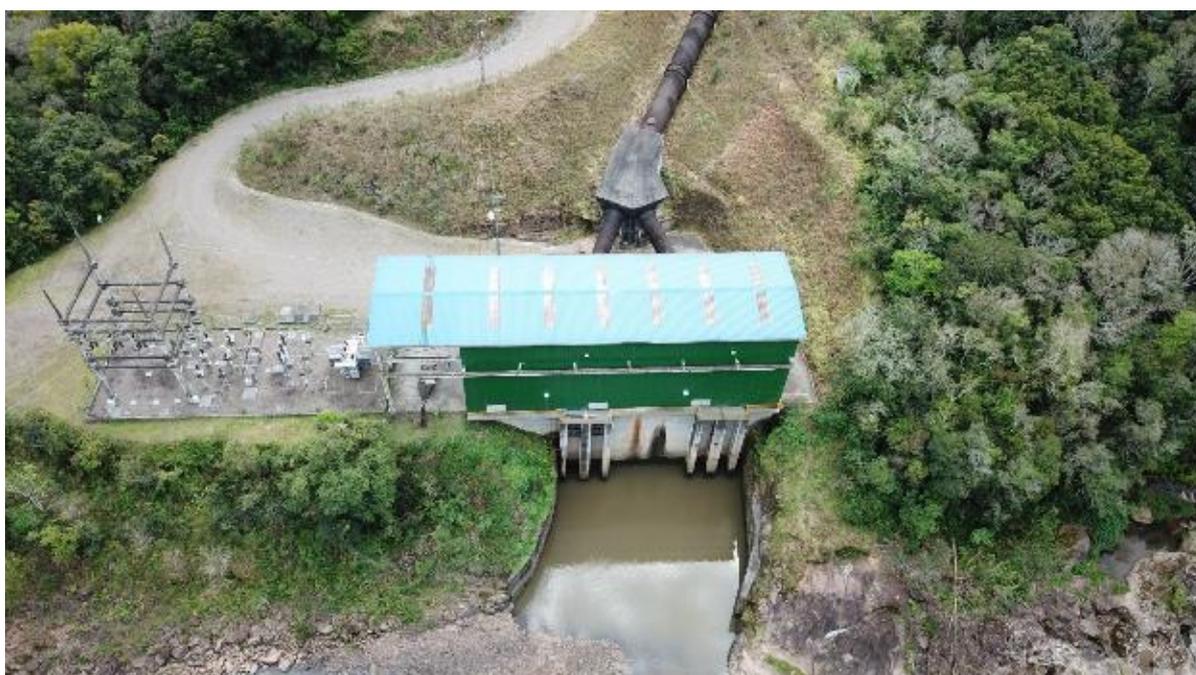
Figura 44 – Pátio da Casa de Força e subestação (ISR 2022)

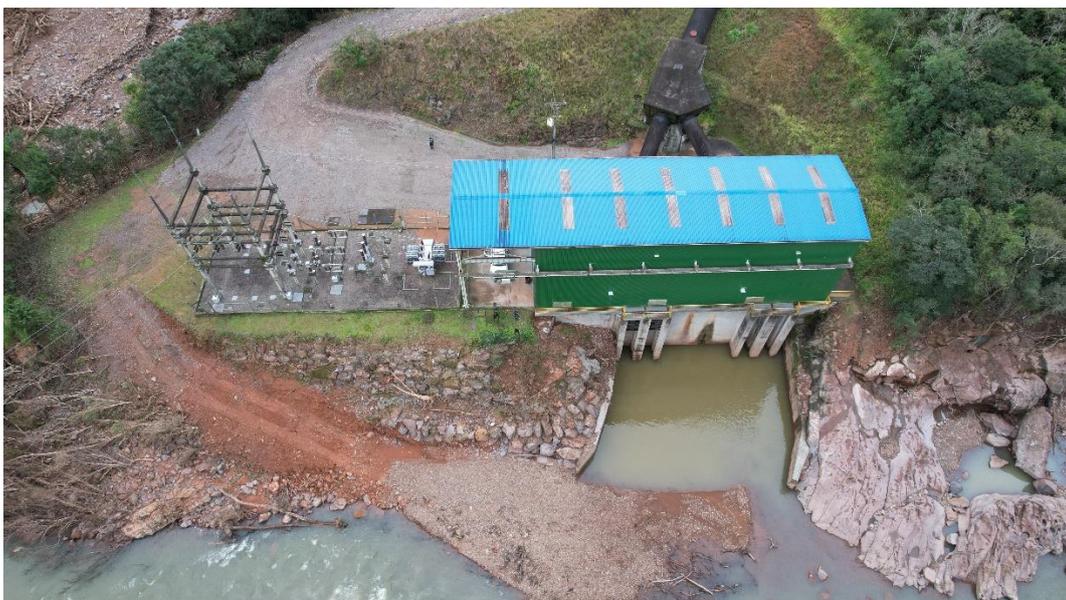
A parte externa da Casa de Força está em ótimas as condições de manutenção e conservação. Pelas imagens se observa que a velocidade do fluxo lavou a proteção vegetal à jusante da subestação restando apenas o enrocamento de proteção que se comportou de maneira adequada. Não houve inundação na parte interna da casa de força indicando cota de proteção adequada.

Figura 45 – Pátio da casa de força e subestação (ISE 2024)

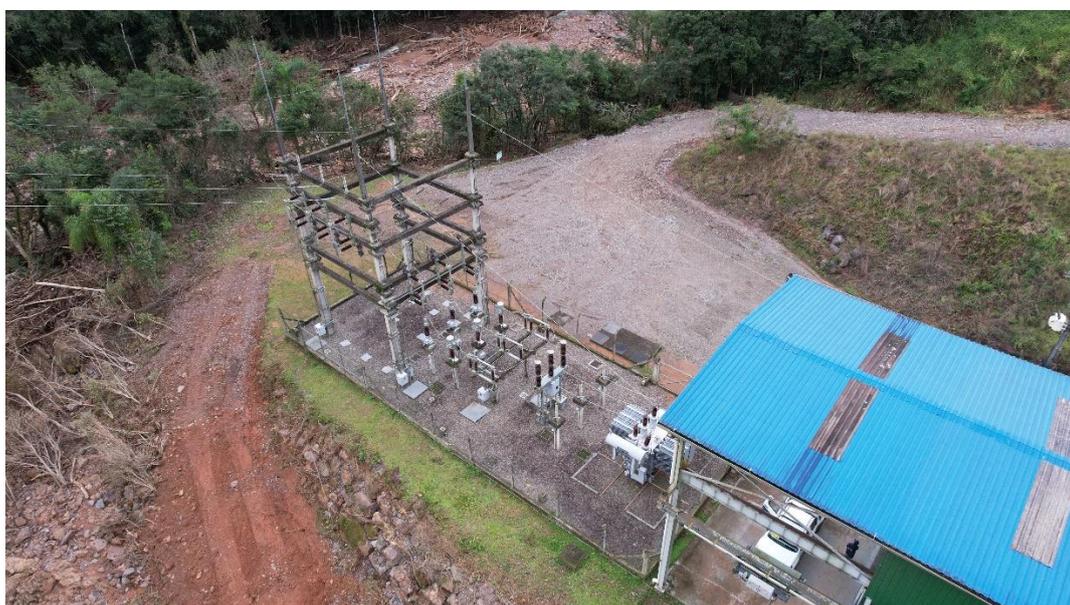
Figura 47 – Subestação na direita da casa de força em boas condições

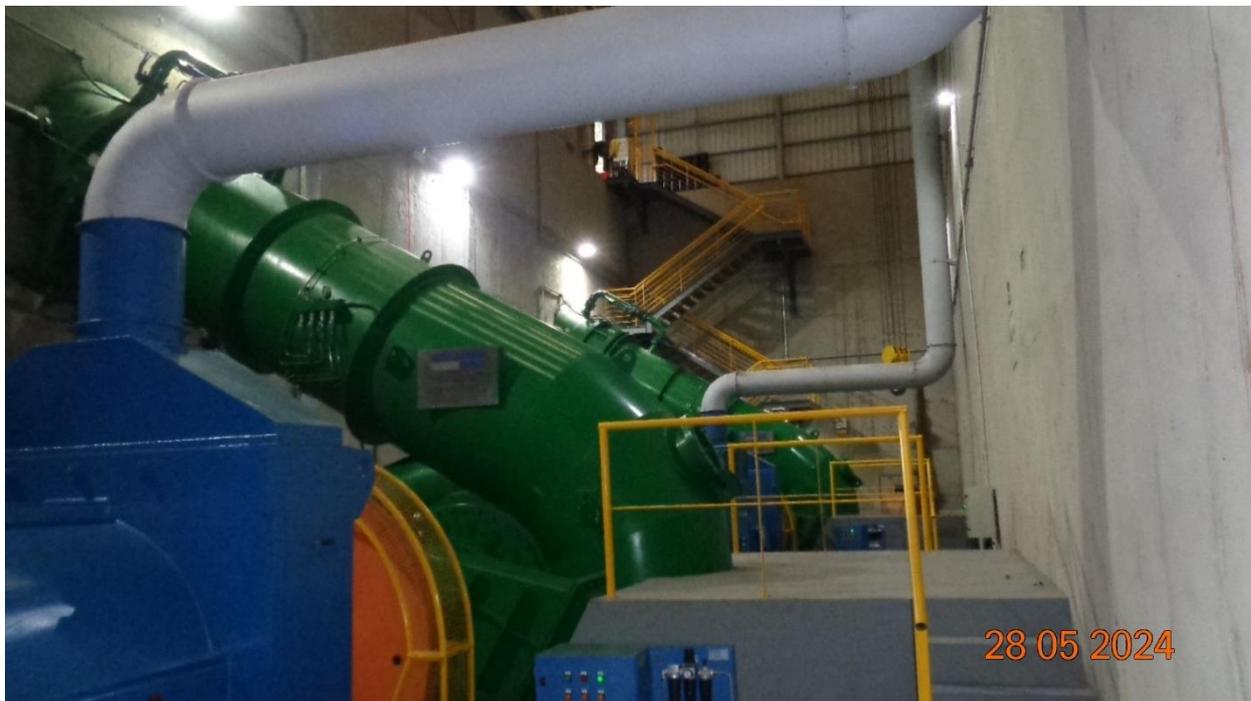
A estrutura da Casa de Força se manteve em ótimas condições, não existem trincas nas paredes de concreto, somente fissuras térmicas não comprometendo a estrutura. Necessário manter o monitoramento das infiltrações nas paredes. As fotos abaixo apresentam as condições internas da Casa de Força.

Figura 48 – Vista geral interna com escada de acesso ao fundo

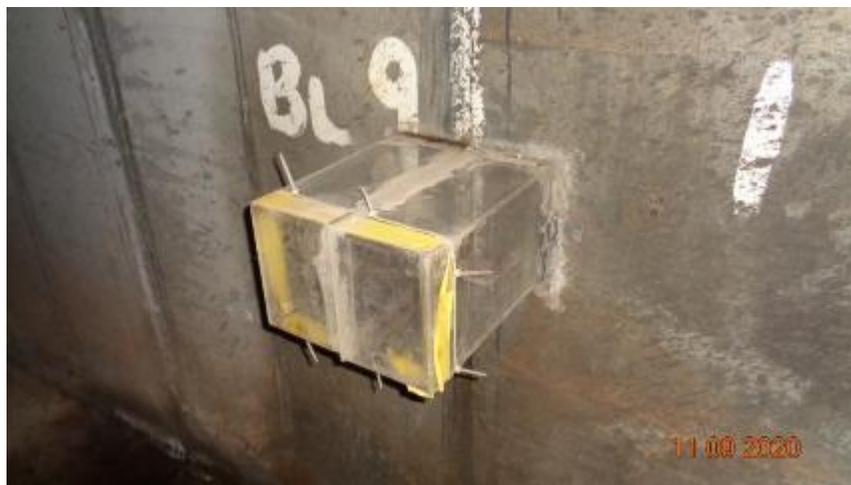
Figura 14 – Proteção e falta de identificação Medidor Triortogonal de Junta – MT (Insp. 2020)

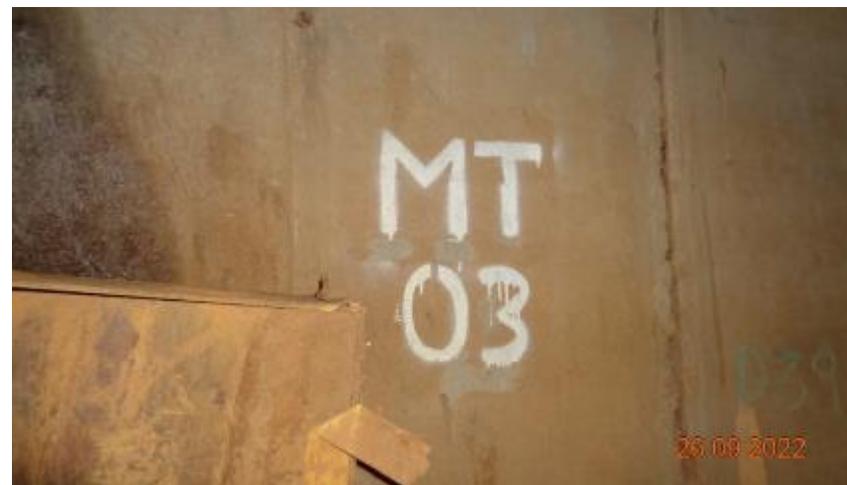
- Identificação dos medidores triortogonais de junta e melhor proteção;
- Foi adquirido novos relógios comparadores para leituras dos medidores triortogonais;
- Refeito a proteção nos medidores triortogonais;
- Identificado o medidor de vazão e melhorado a régua de leitura, aço inoxidável.

Figura 15 – Melhor Proteção e identificação Medidor Triortogonal de Junta – MT (Insp. 2022)
