SEGURANÇA DA BARRAGEM PCH RASTRO DE AUTO

RELATÓRIO TÉCNICO – INSPEÇÃO DE SEGURANÇA ESPECIAL 2024

O objetivo deste relatório é apresentar o resultado da Inspeção de Segurança Especial da PCH RASTRO DE AUTO, pertencente a CERTEL RASTRO DE AUTOGERAÇÃO DE ENERGIA S.A. realizada no dia 28/05/2024 após os danos causados pelo evento das cheias de abril/maio 2024. A Tabela 1 abaixo apresenta os índices pluviométricos que ocorreram na região da PCH Rastro de Auto no período das cheias.

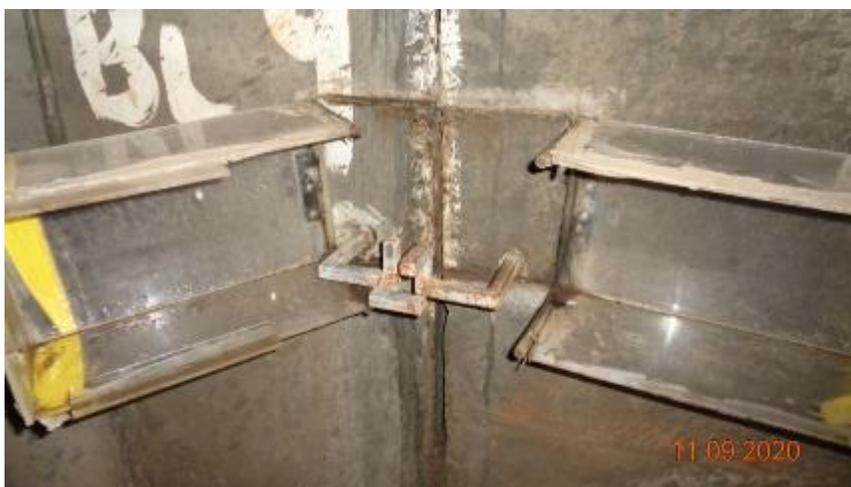
Figura 16 – Medidor Triortogonal de Junta – MT, melhorar a proteção contra ferrugem (Insp. 2020)

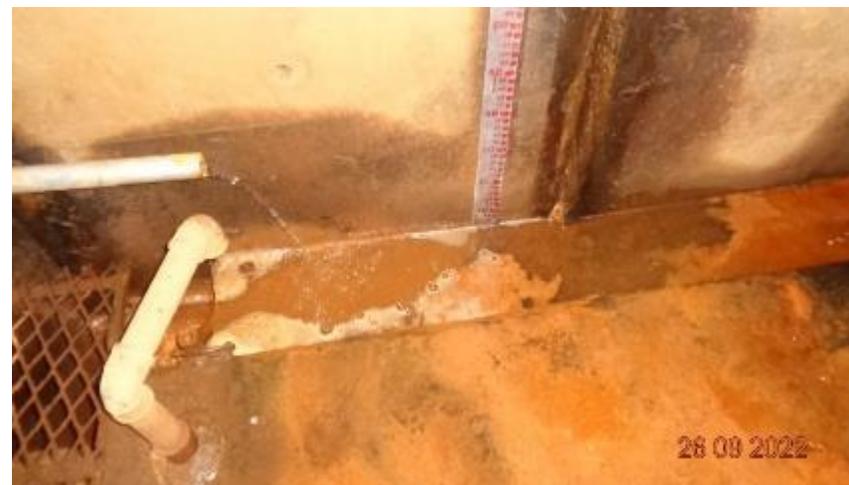
Figura 19 – Medidor de vazão dentro galeria, com identificação enova régua (Insp. 2022)

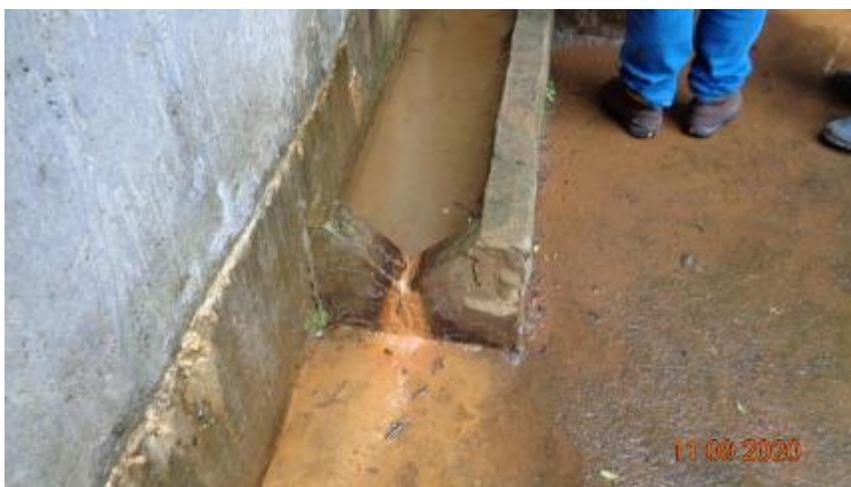
Figura 20 – Medidor de vazão ombreira esquerda, identificar (Insp. 2020)

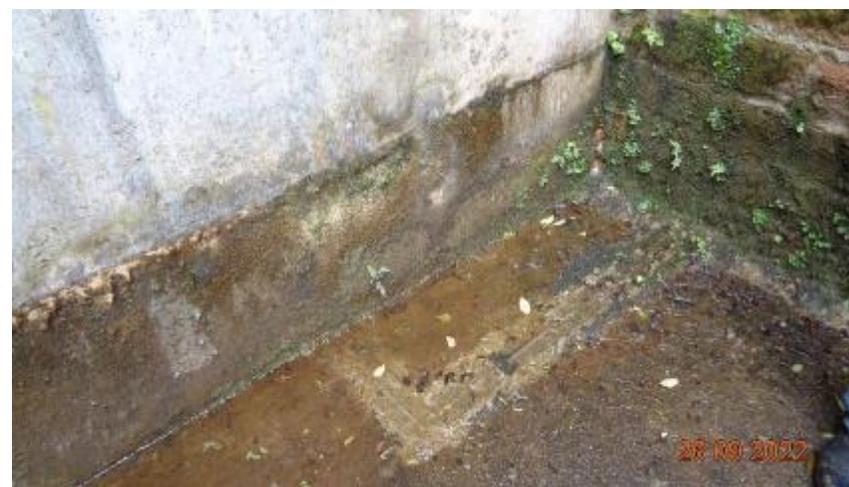
Figura 21 – Medidor de vazão ombreira esquerda, desativado por falta de água (Insp. 2022)

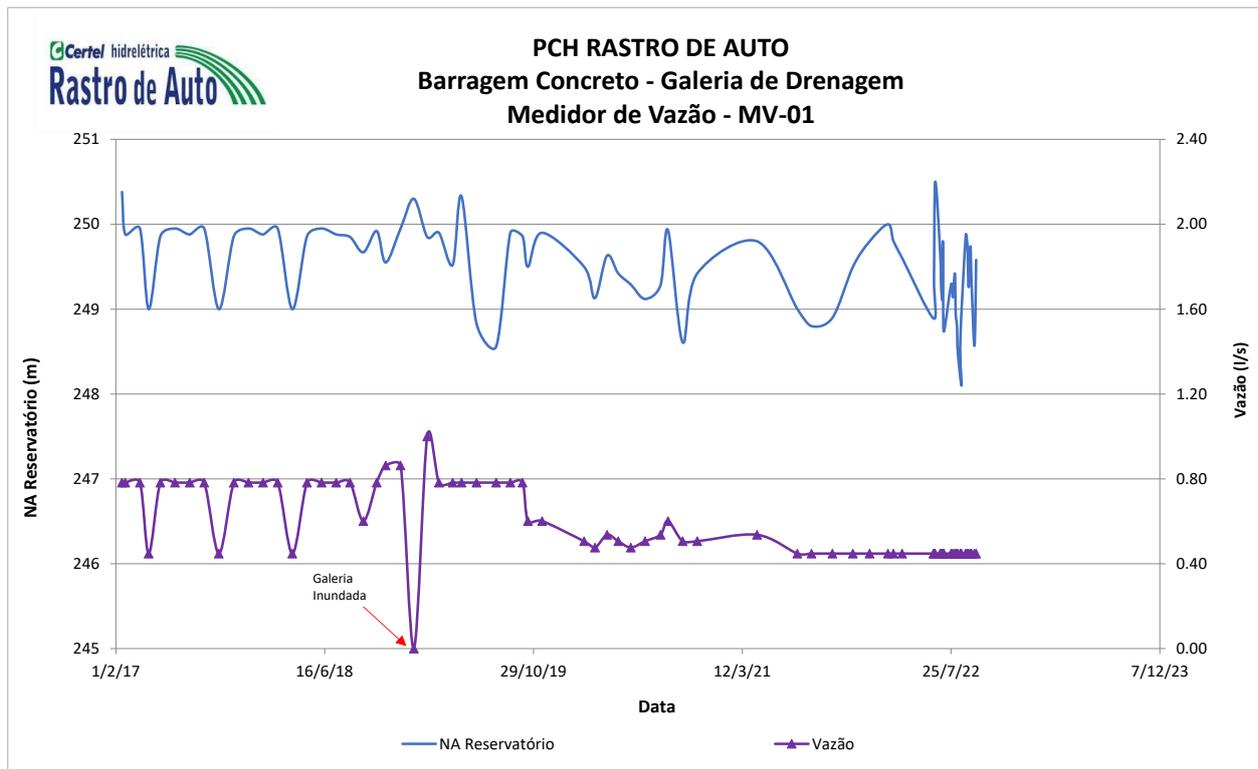
O medidor de vazão MV-01 instalado dentro da galeria de drenagem está sendo acompanhado desde início de 2017, não apresenta grandes variações, somente não é possível realizar leituras quando ocorre inundação de galeria de drenagem devido condição hidrológica.

O medidor vem apresentando estabilizada, importante sempre realizar leituras sempre com 1 casa decimal.

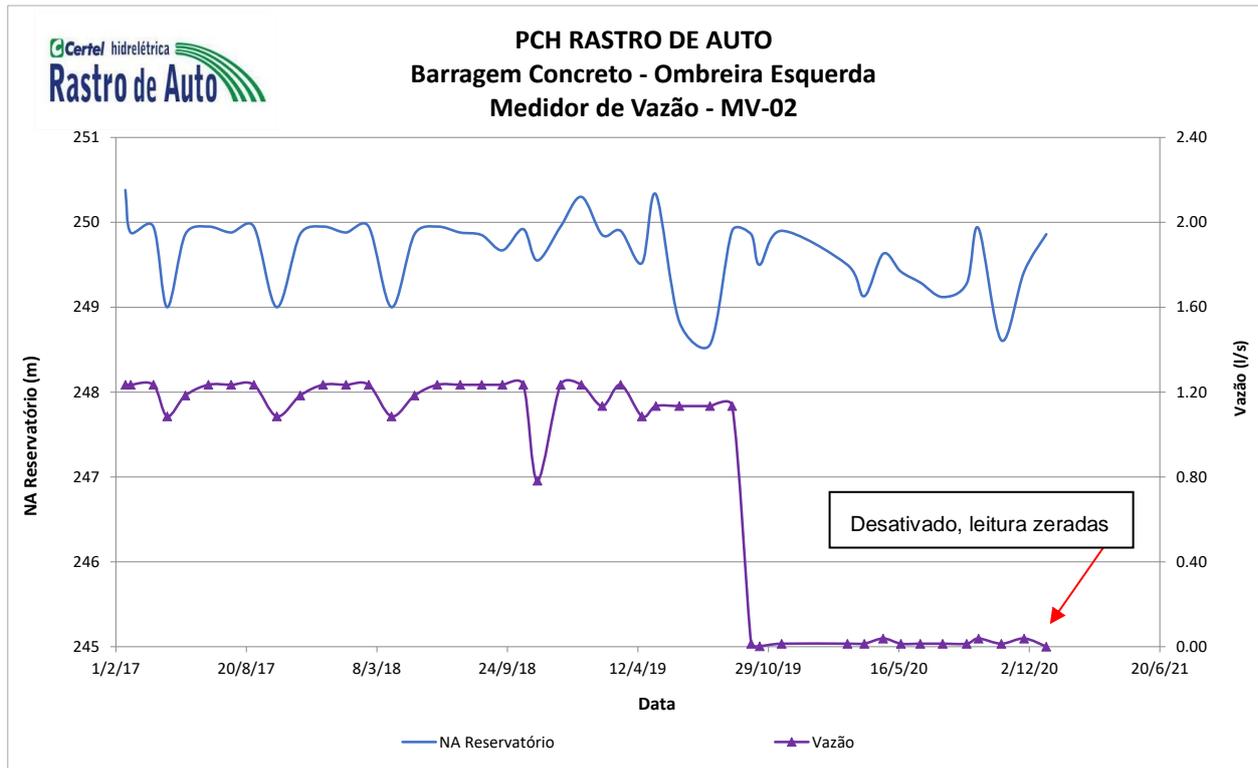
- MV-02

O medidor de vazão MV-02 instalado na ombreira esquerda do barramento foi acompanhado desde início de 2017, não apresentou grandes variações até set/2019 onde ocorreu um rebaixamento nas leituras, este fato foi devido a injeção realizada na ombreira esquerda que praticamente estancou a infiltração. As leituras ficaram secas por um intervalo de 1 ano e foi desativado em dez/2020. Caso, retorne infiltração na região o mesmo poderá ser reativado.

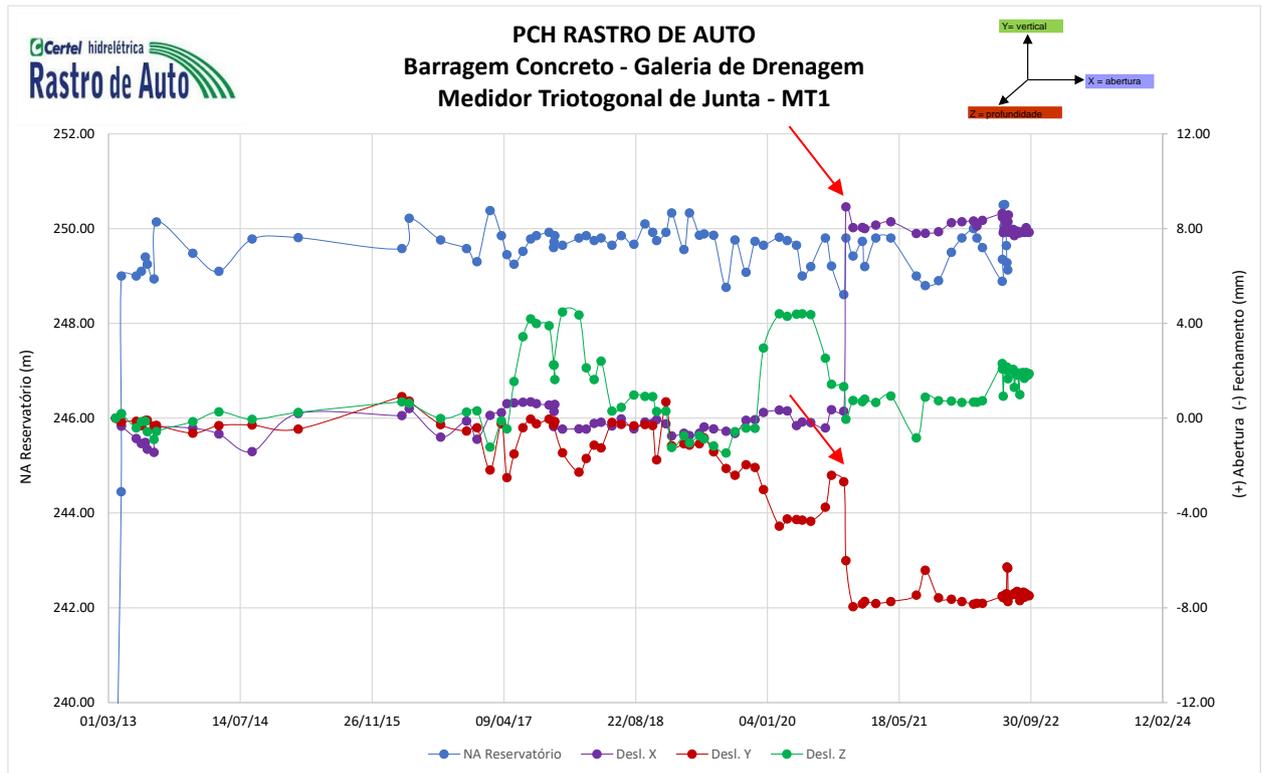
- MT-01 (Margem Esquerda)

Este medidor está apresentando algumas variações a partir de 2020, e a partir do novo relógio comparador mudança na direção de abertura e profundidade, cerca de 8 mm abertura e -5 mm fechamento na profundidade. Porém após um período vem se mantendo estabilizado sem grandes variações, não gerando preocupações.

Em relação aos deslocamentos dos medidores triortogonais de junta a inversão dos deslocamentos (abertura e profundidade) dos MT-01 e MT-03, deverá ser melhor investigada. Recomenda-se realizar leituras pinos de deslocamentos já instalados na barragem, com auxílio de estação total de 6 em 6 meses até próxima inspeção regular, totalizando cerca de 4 leituras.

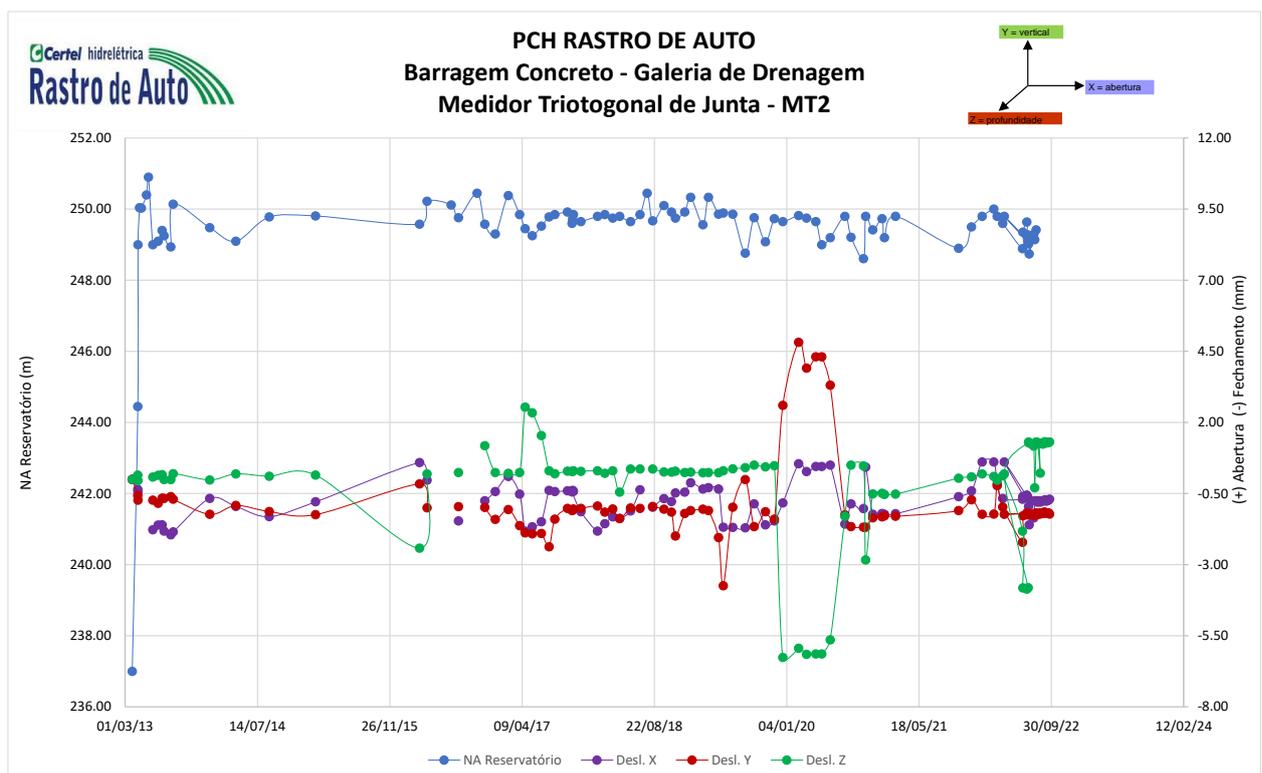
- MT-02 (Central)

Este medidor está apresentando algumas variações a partir de 2020 sendo provável erros de leituras, e após mudança do relógio comparador não alterou muito deslocamentos, variando no máximo 2 mm.

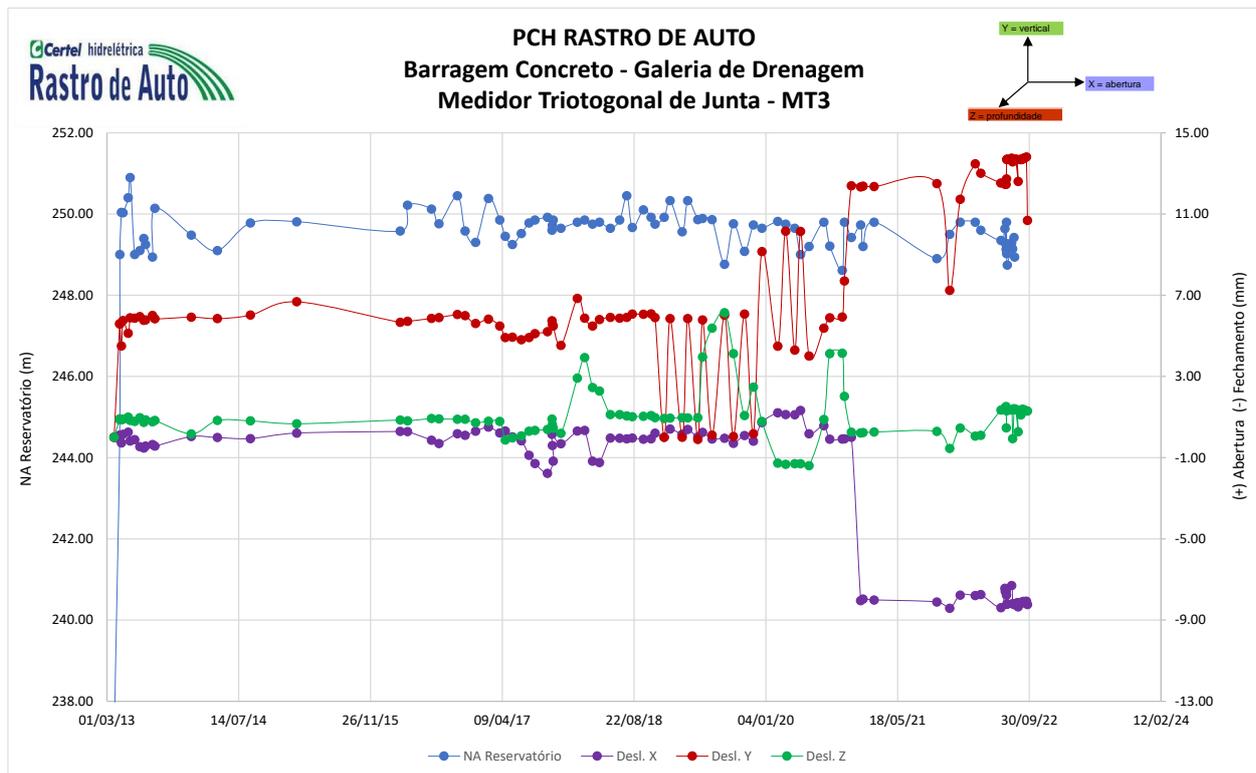
- MT-03 (Margem Direita)

Este medidor apresentou algumas variações a partir de 2018, podendo estar atrelado falta de iluminação ou erro de leitura. A partir do novo relógio comparador mudança na direção de abertura e profundidade, cerca de -8 mm fechamento e +5 mm abertura na profundidade. Porém após um período vem se mantendo estabilizado sem grandes variações, não gerando preocupações.

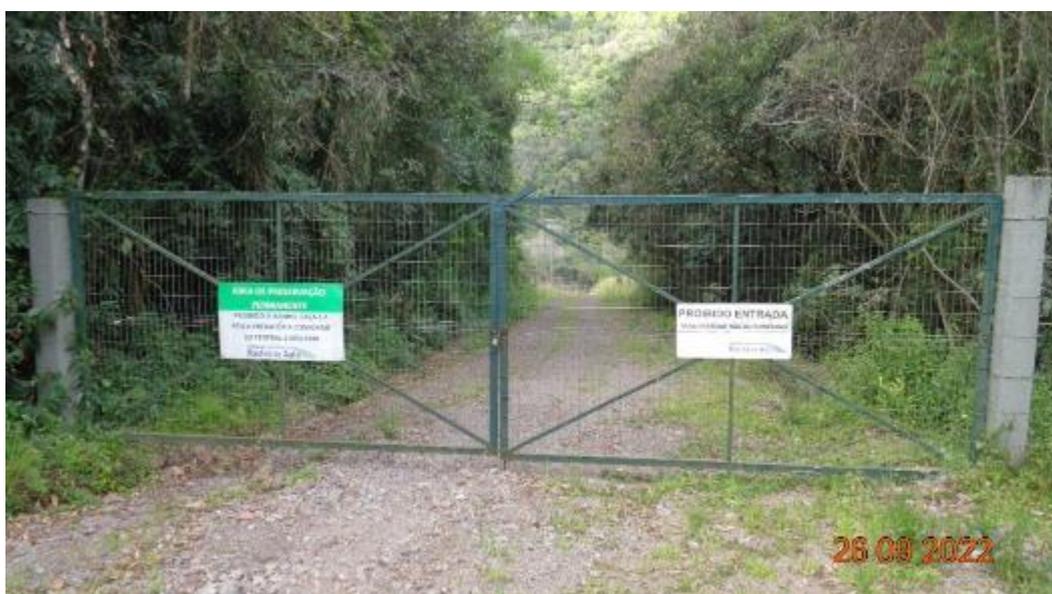
Os acessos a Casa de Força e Barramento estão em ótimo estado. A área resguardada também está bem definida e ótimas condições, com cercas, placas informativas e portões com cadeado para acesso a Barragem/Casa de Força.

Figura 22 – Portão de acesso a Usina

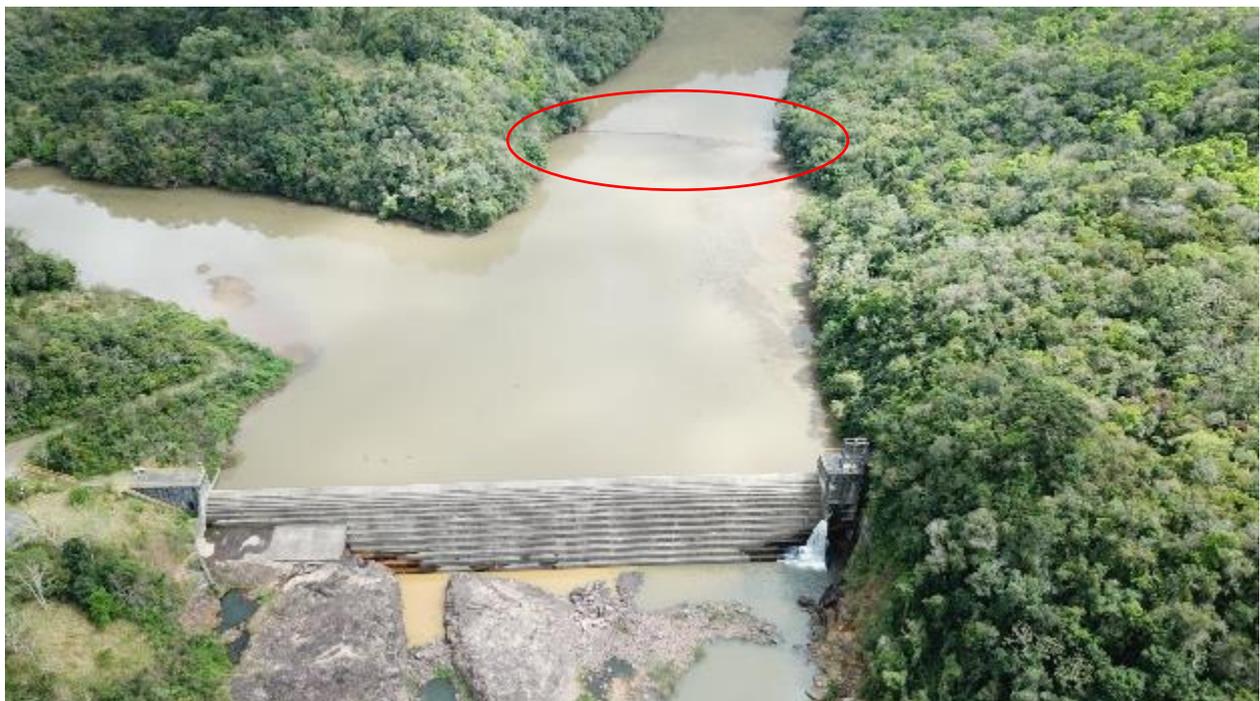
No reservatório foram identificadas boias sinalizadoras para segurança dos navegantes no rio (Figura 26 e Figura 27). Estas boias sinalizadoras estão em boas condições e de acordo com as instruções descritas nas Normas da Autoridade Marítima para Auxílios à Navegação (NORMAM-17/DHN 2008), capítulo 3 seção IV, que exige a obrigatoriedade de demarcação do perímetro de segurança nas proximidades de vertedouros.

Figura 26 – Boias sinalizadoras do reservatório

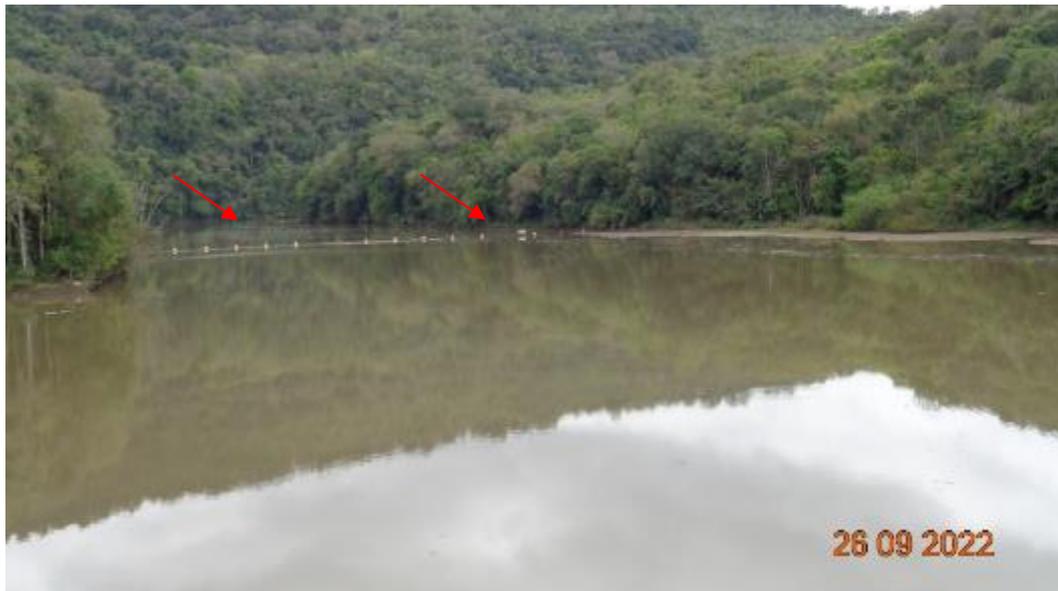
Figura 27 – Detalhe das Boias sinalizadoras do reservatório

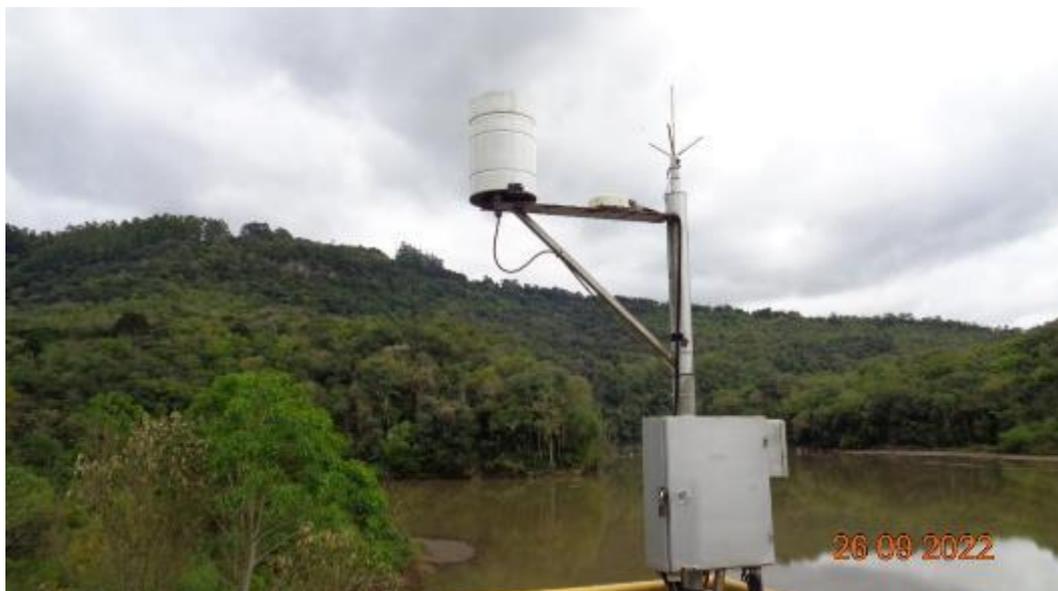
Na região da Barragem está implantada a estação telemétrica, em funcionamento e transmitindo dados de acordo com resolução 03/2010 da ANA.

Figura 28 – Estação hidrométrica instalada na Barragem

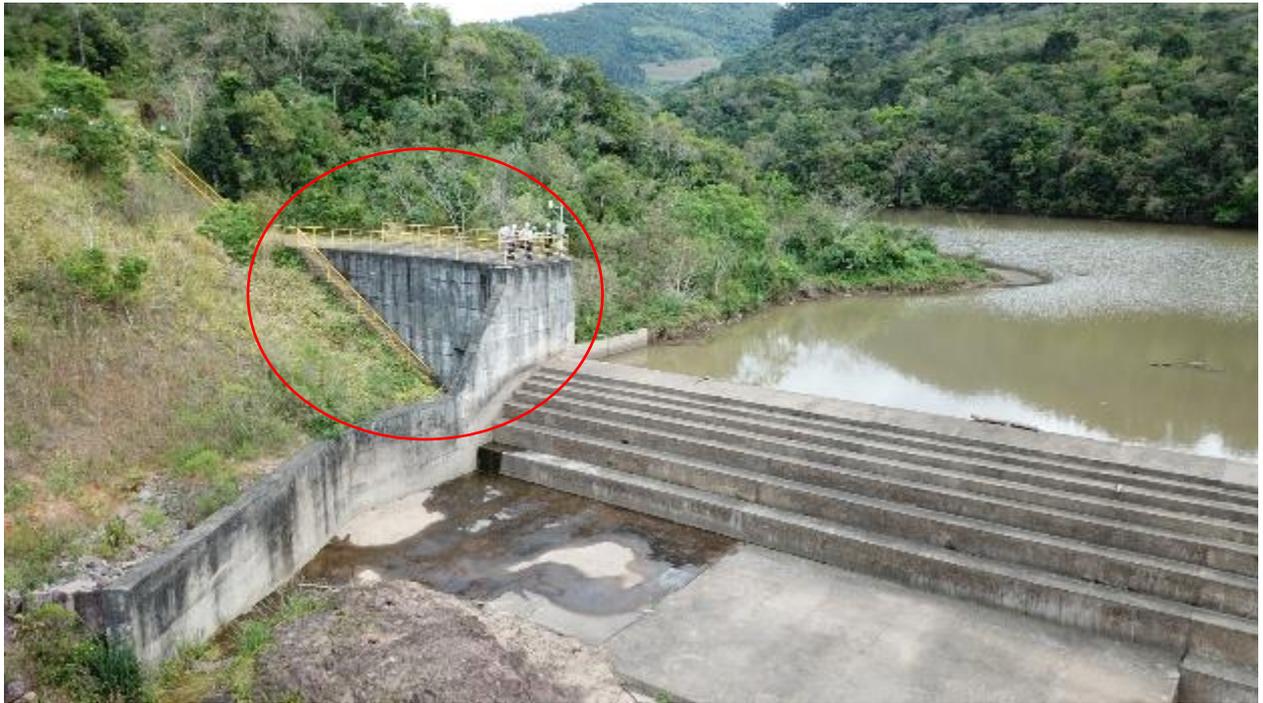
A Barragem da margem direita é somente um fechamento em concreto e apresenta a maior altura de 14,50 m (Figura 29 a Figura 31). Esta estrutura de concreto está em boas condições de conservação e manutenção. O pé da barragem está limpo sem vegetação, possibilitando inspeções visuais.

Figura 29 – Barragem margem direita

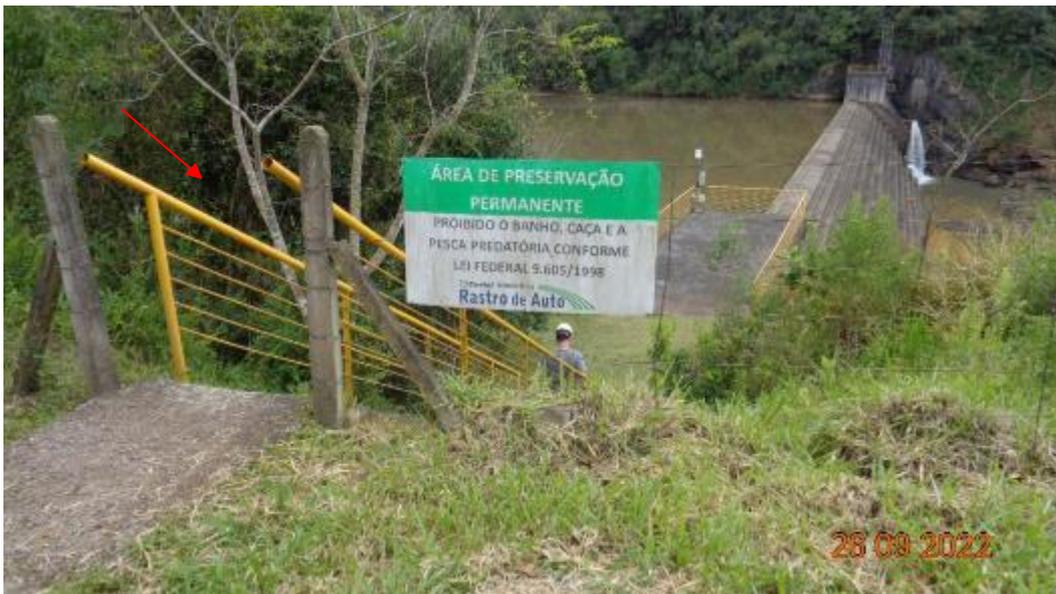
Figura 30 – Crista e escada de acesso a Barragem margem direita

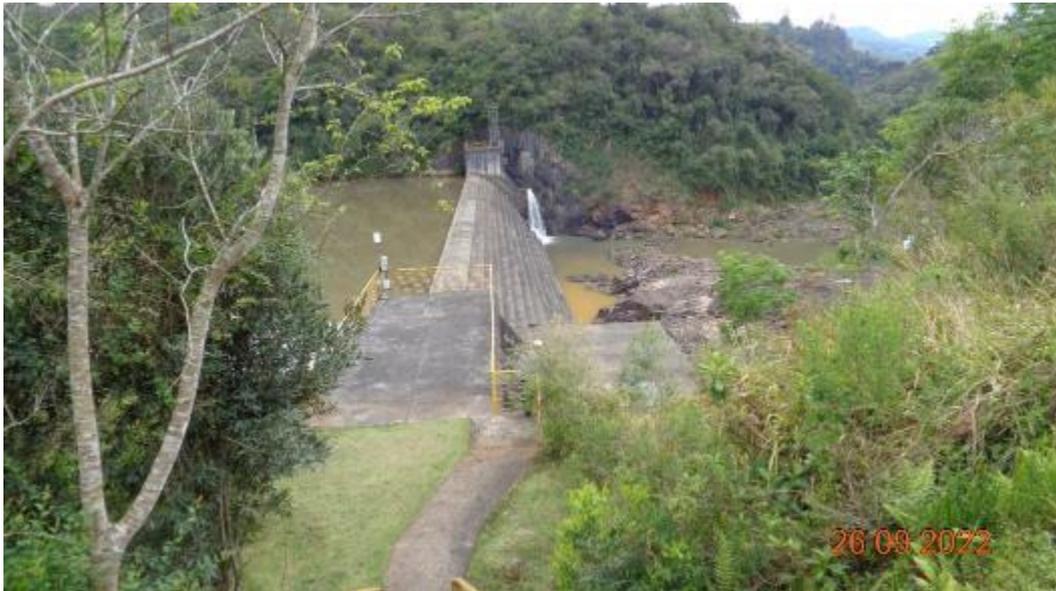
Figura 31 – Crista da Barragem margem direita

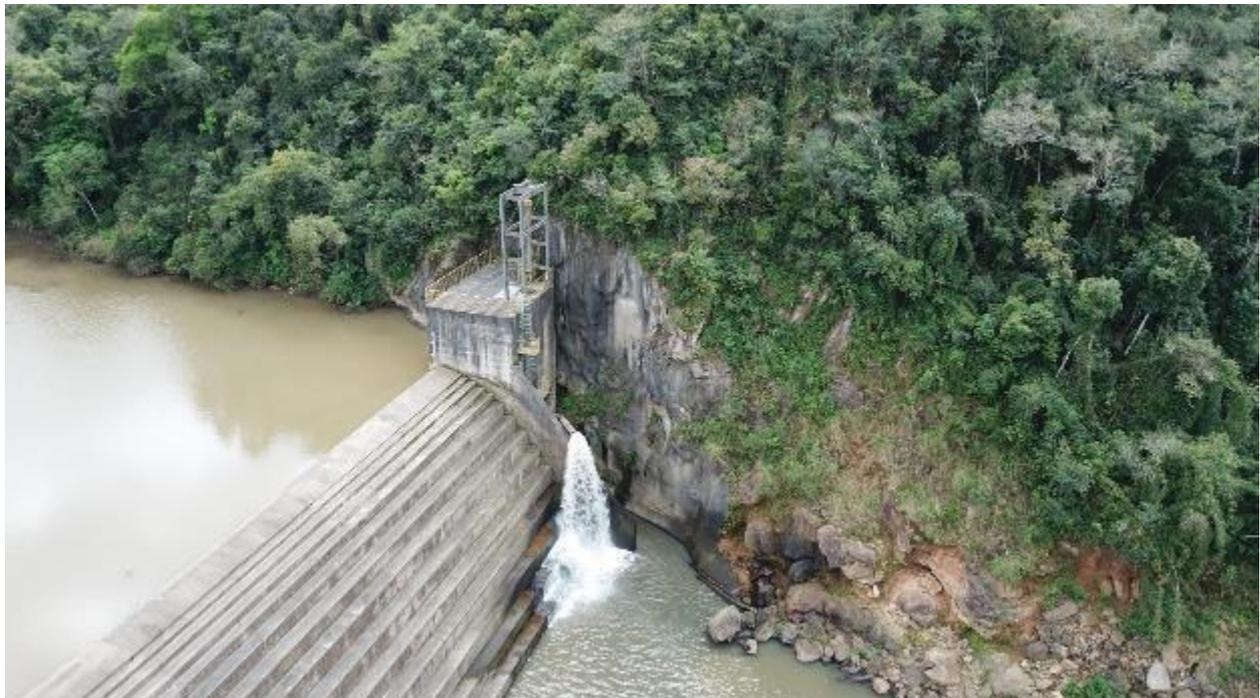
A Barragem da margem esquerda é de concreto e apresenta a maior altura de 24,00 m, junto nesta margem está a estrutura de descarga de fundo (Figura 32 e Figura 35). Nesta margem também está implantado a vazão sanitária.

Figura 32 – Jusante da barragem margem esquerda com descarga de fundo

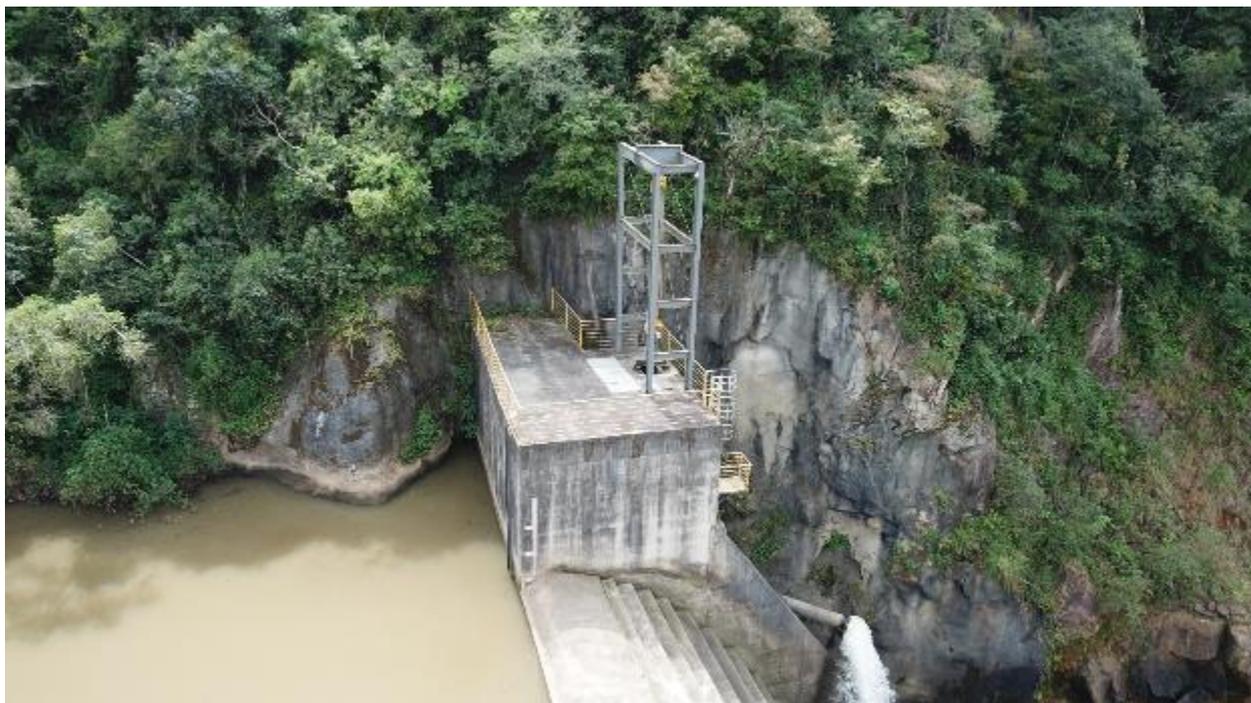
Figura 33 – Crista e talha da descarga de fundo em boas condições

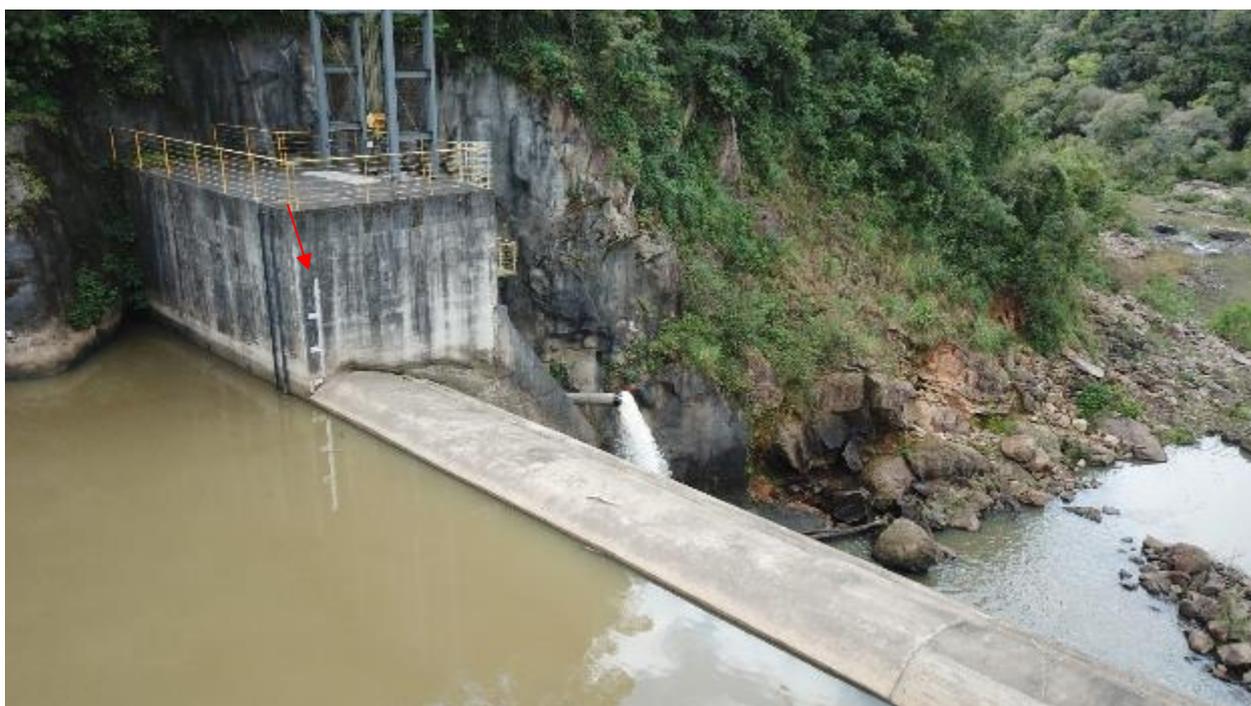
Figura 34 – Régua de montante e lateral da Barragem boas condições

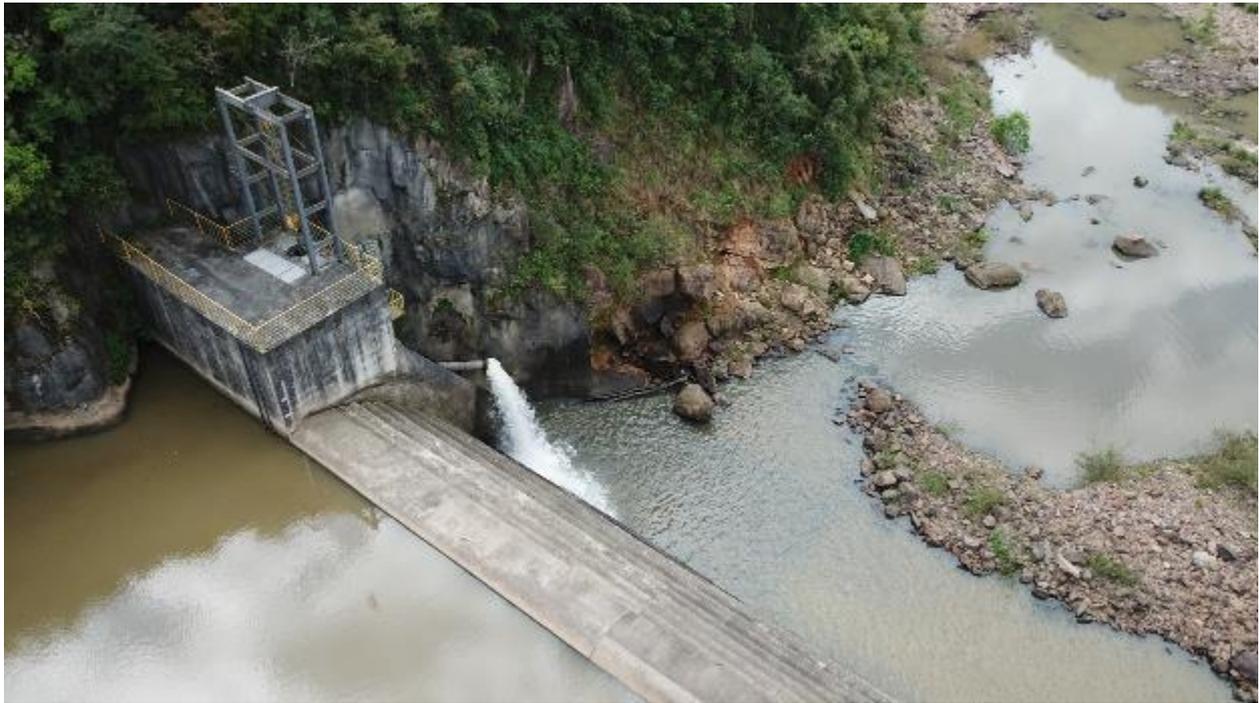
Figura 35 – Vista geral da barragem margem esquerda em boas condições

No fechamento com o talude natural na margem esquerda ocorre percolações no talude rochoso, erosões na jusante e acúmulo de materiais das enchentes na jusante da estrutura de descarga de fundo. Nesta inspeção, a região estava com menos material e percolações estavam em menor intensidade, devido injeções realizadas no talude rochoso.

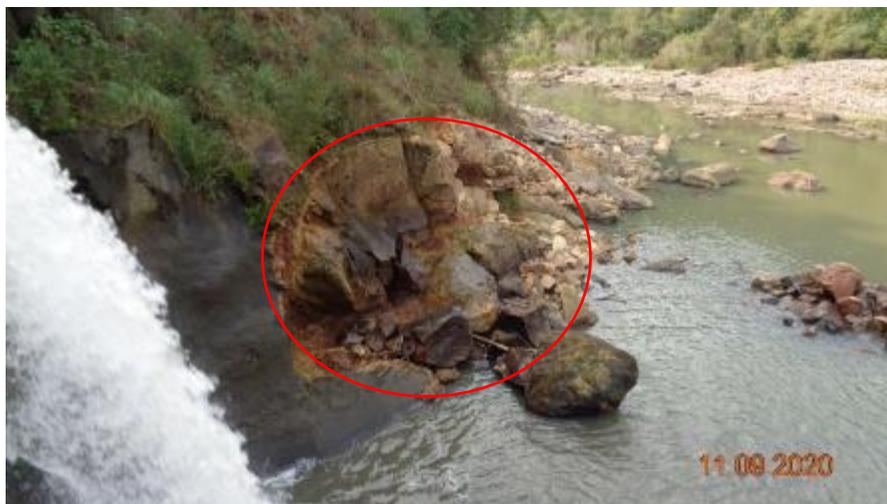
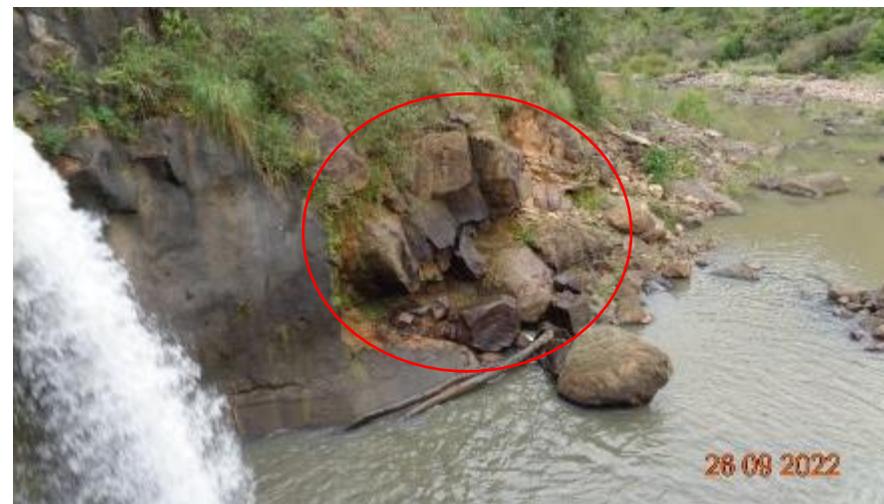
A erosão no talude a jusante não teve mudanças como pode-se comparar na Figura 36 e Figura 37.

Figura 36 – Erosão no talude esquerda devido últimas enchentes (Insp. 2020)

Figura 37 – Erosão no talude esquerda sem mudanças (Insp. 2022)

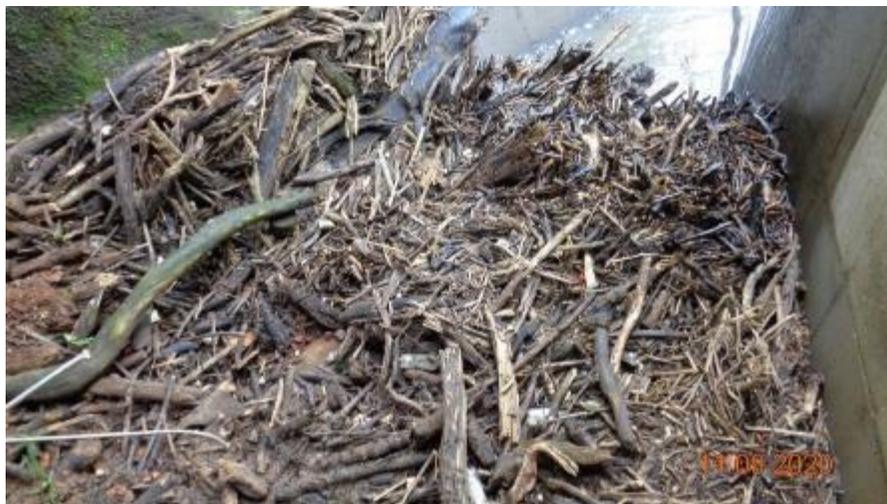
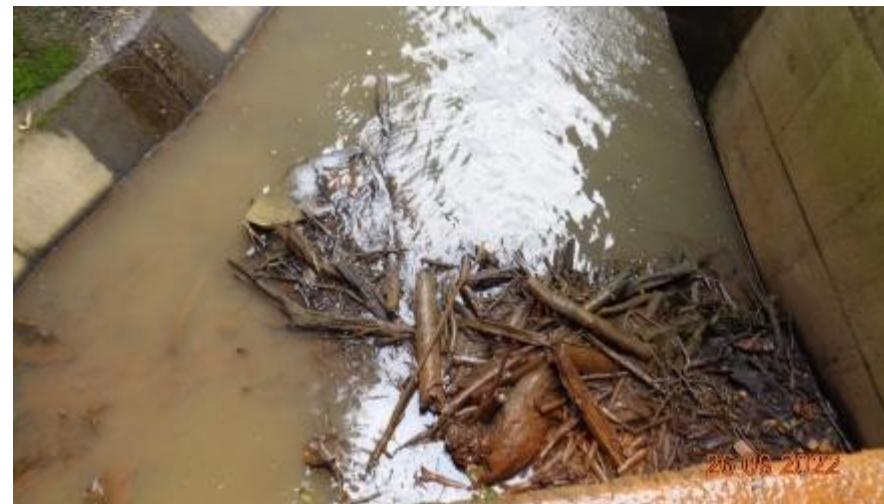
Figura 38 – Material das enchentes acumulado na saída descarga de fundo (Insp. 2020)

Figura 39 – Pouco material acumulado na saída descarga de fundo (Insp. 2022)

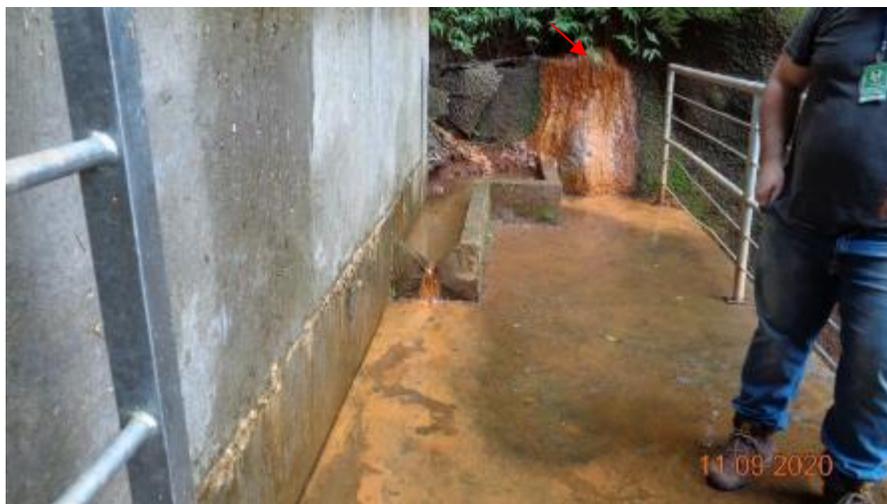
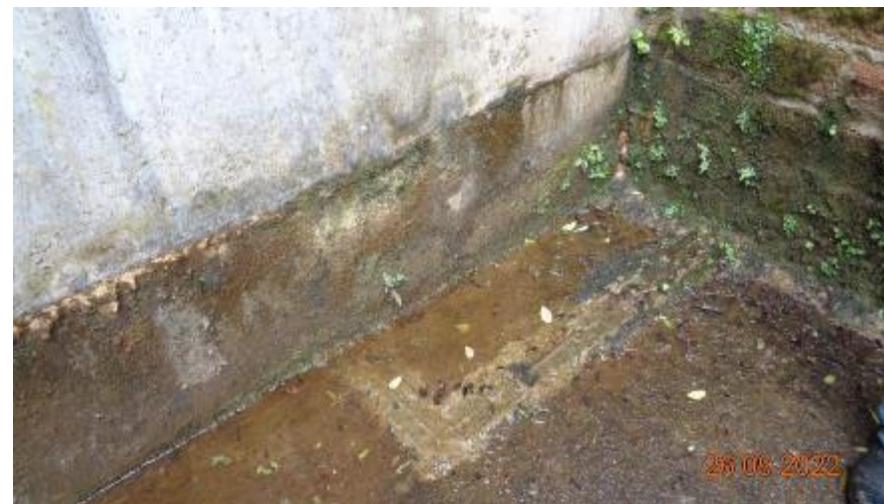
Figura 40 – Percolações naturais da rocha (Insp. 2020)

Figura 41 – Não existe mais percolação talude, após injeções (Insp. 2022)

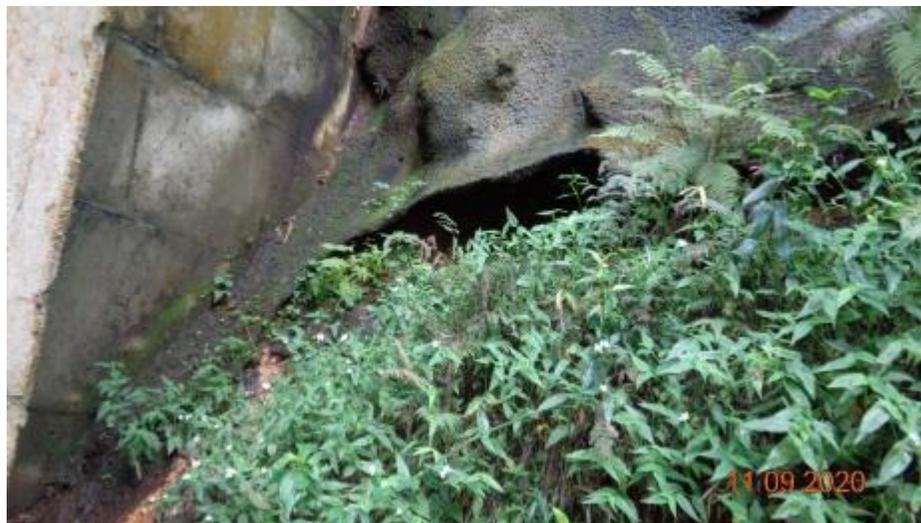
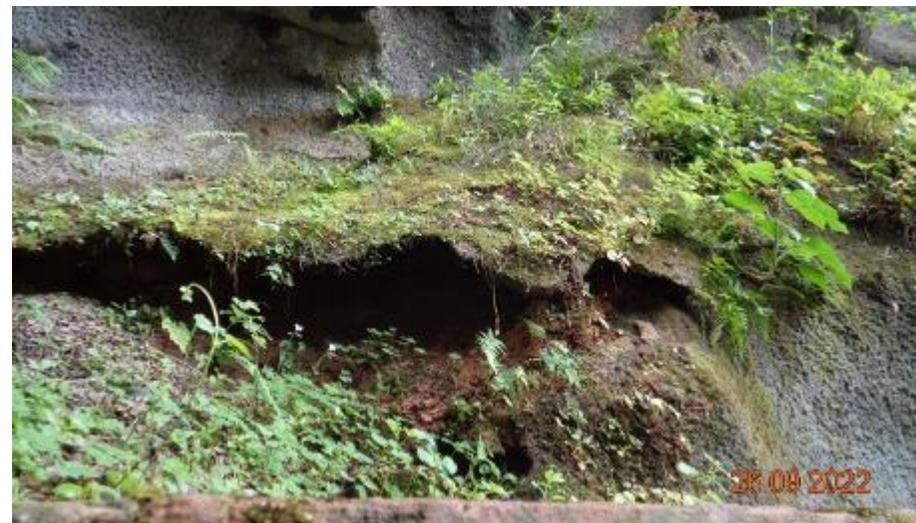
Também na região do talude com concreto projetado vem se mantendo estabilizada a erosão do projetado e esta região é bom se limpa periodicamente.

Figura 42 – Erosão pé do concreto projetado (Insp. 2020)

Figura 43 – Erosão pé do concreto projetado, sem grandes alterações (Insp. 2022)

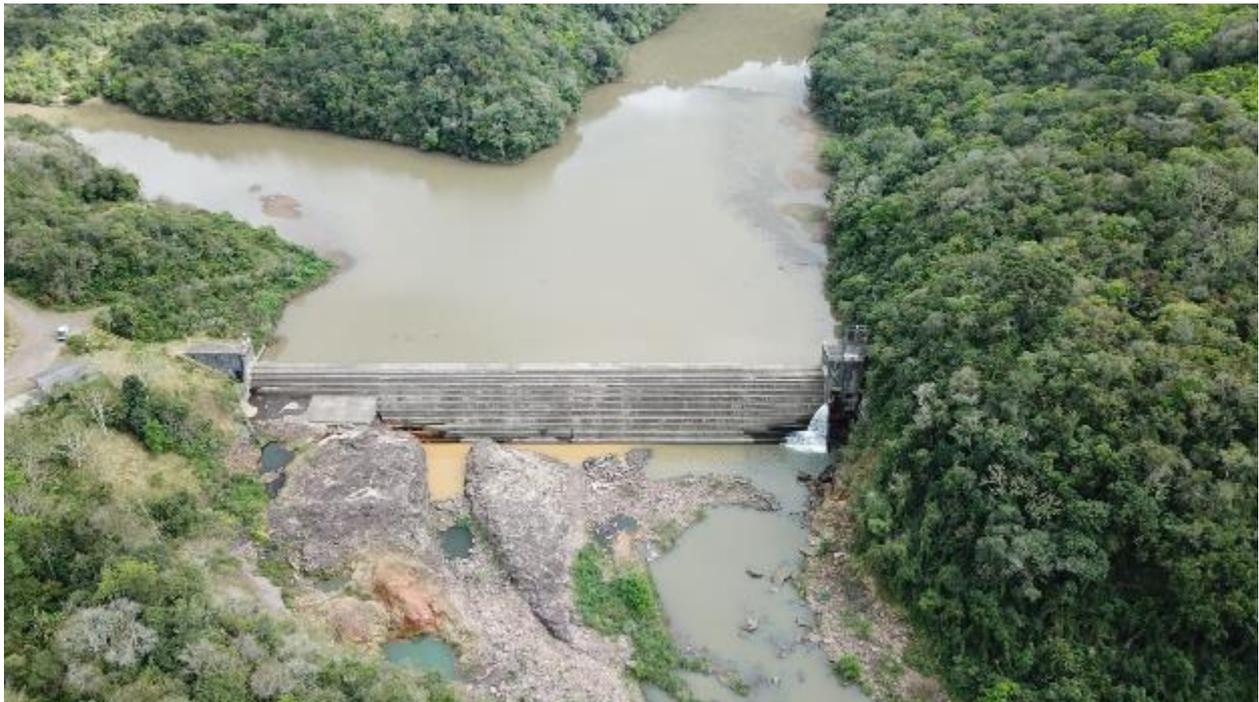
A estrutura de concreto do vertedouro em geral apresenta-se em condições satisfatórias (Figura 44 a Figura 47). Foram identificadas algumas percolações que ainda necessitam tratamento já relatados em 2020, mas não comprometem a segurança da estrutura. Esses pontos serão indicados mais adiante.

Figura 44 – Vista geral do Vertedouro

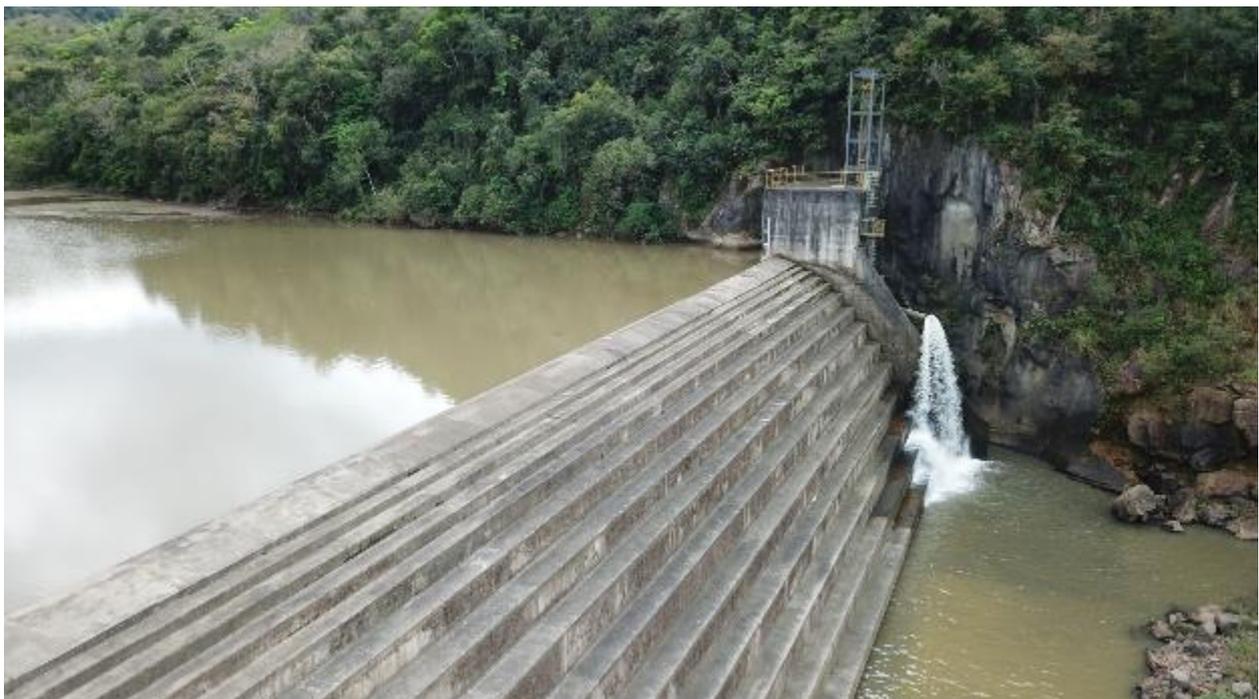
Figura 45 – Soleira do vertedouro

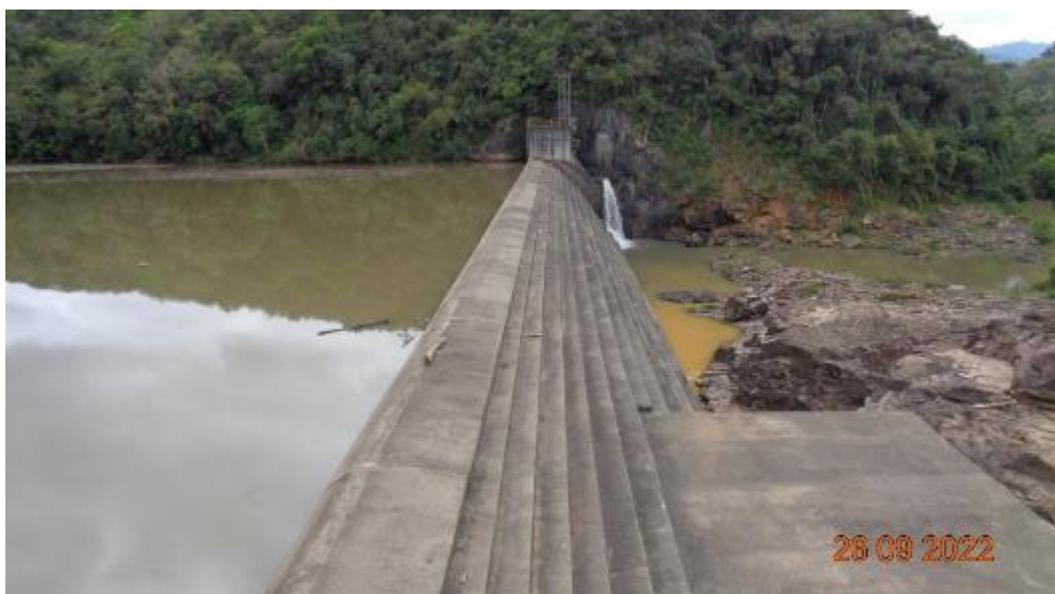
Figura 46 – Perfil do vertedouro
