SEGURANÇA DA BARRAGEM PCH RASTRO DE AUTO

RELATÓRIO TÉCNICO – INSPEÇÃO DE SEGURANÇA ESPECIAL 2024

O objetivo deste relatório é apresentar o resultado da Inspeção de Segurança Especial da PCH RASTRO DE AUTO, pertencente a CERTEL RASTRO DE AUTOGERAÇÃO DE ENERGIA S.A. realizada no dia 28/05/2024 após os danos causados pelo evento das cheias de abril/maio 2024. A Tabela 1 abaixo apresenta os índices pluviométricos que ocorreram na região da PCH Rastro de Auto no período das cheias.

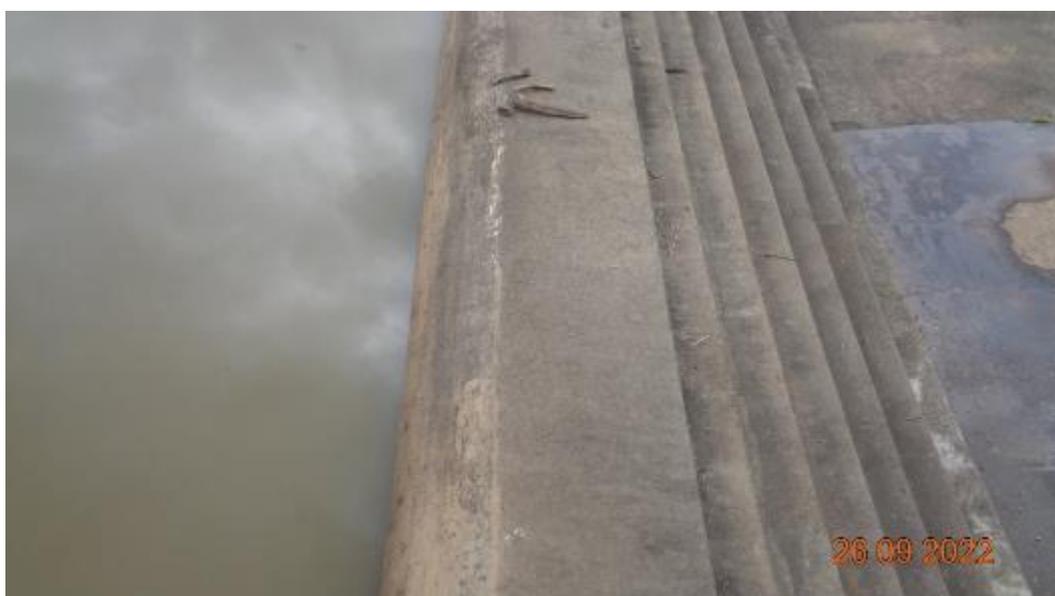
Figura 47 – Perfil creager do vertedouro em boas condições

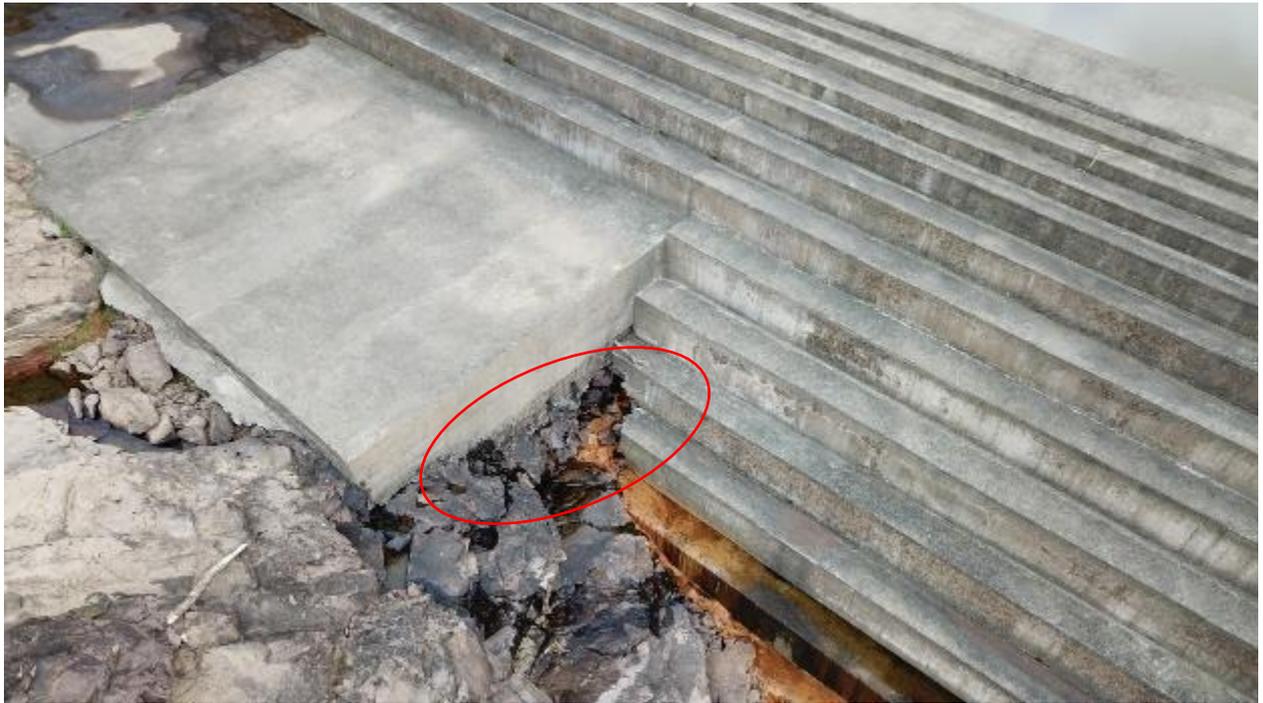
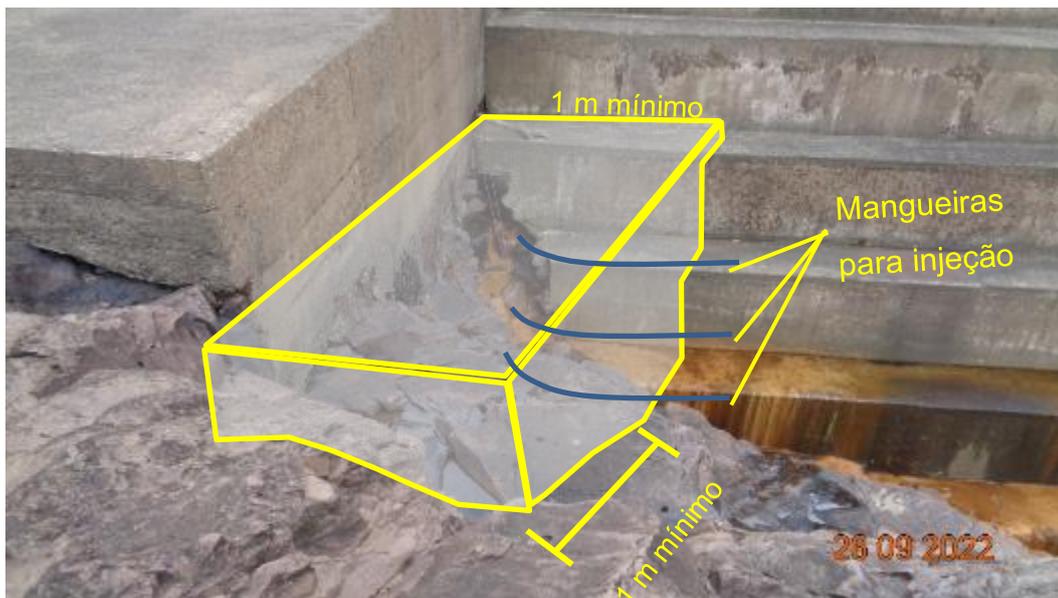
Figura 49 – Ponto a ser tratado com concreto

Figura 50 – Croqui esquemático do tratamento proposto

- Figura 49 e Figura 50 – Nesse local, entre o bloco 7 e 8, o vertimento ocasionou desprendimento de pequenos blocos da fundação. Também nessa região se observa o fluxo de percolação pela rocha de fundação. Nesse local deve ser realizado concretagem de bloco de concreto armado para proteção do local. O concreto a ser utilizado deve possuir 15 Mpa de resistência e podem ser utilizadas pedras de mão para reduzir o volume, com cuidado para não afetar as mangueiras de injeção, as barras de ancoragem e a armação. O bloco deve ser armado com tela soldada Q196 em todas as faces, deve possuir barras de ancoragem tanto no concreto do degrau quanto na rocha (barras de ½” em L com 1,20 m x 0,50 m ancorada pelo menos 80 cm e travadas com calda de cimento a cada 0,25 m, mínimo 8 barras). Nos locais de contato o concreto antigo deve ser apicoado para melhor aderência. Devem ser posicionados pelo menos 3 furos com no mínimo 1,6 m (2° aço martelo) e posicionada mangueira para posterior injeção de calda de cimento com pressão de injeção entre 1 e 1,5 Kg/cm² para consolidar e impermeabilizar o maciço rochoso na região. A posição dos furos pode ser estimada pelo croqui na Figura 49. A injeção deve ocorrer com pelo menos 7 dias de cura em relação a concretagem.

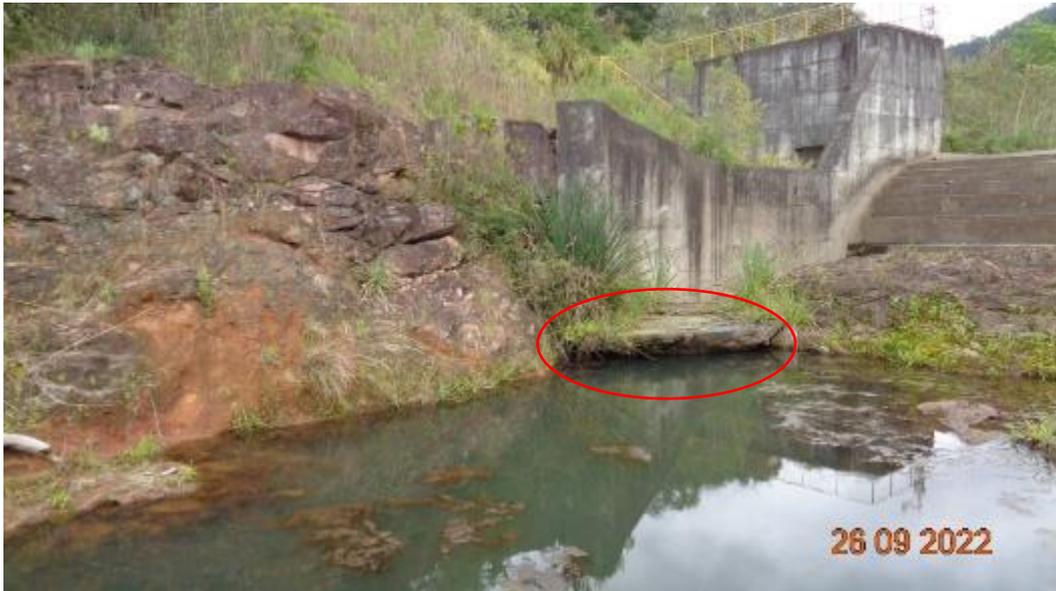
Figura 51 – Realizar concreto dental para dar base ao muro de concreto

- Figura 51 – Realizar concreto dental de preenchimento na base do muro e laje;

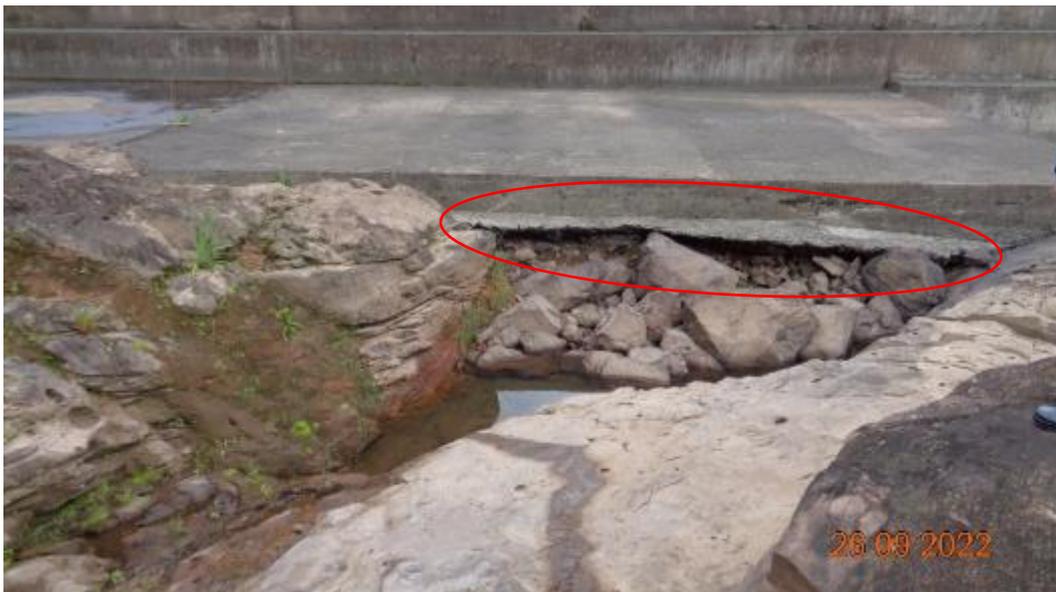
Figura 52 – Realizar concreto dental para dar laje de concreto

- Figura 52 – Realizar concreto dental na base do muro e laje.

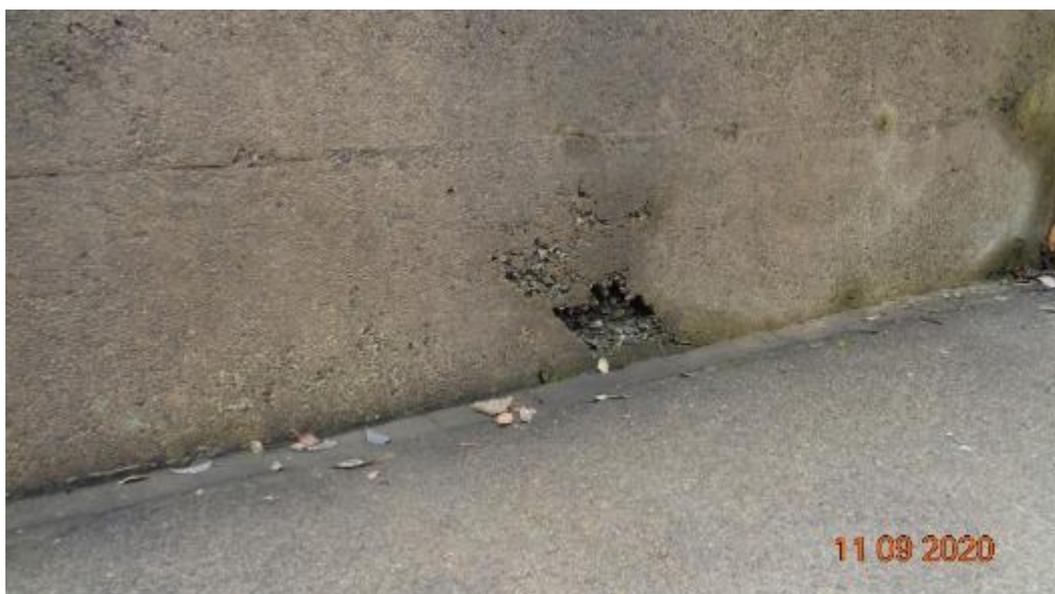
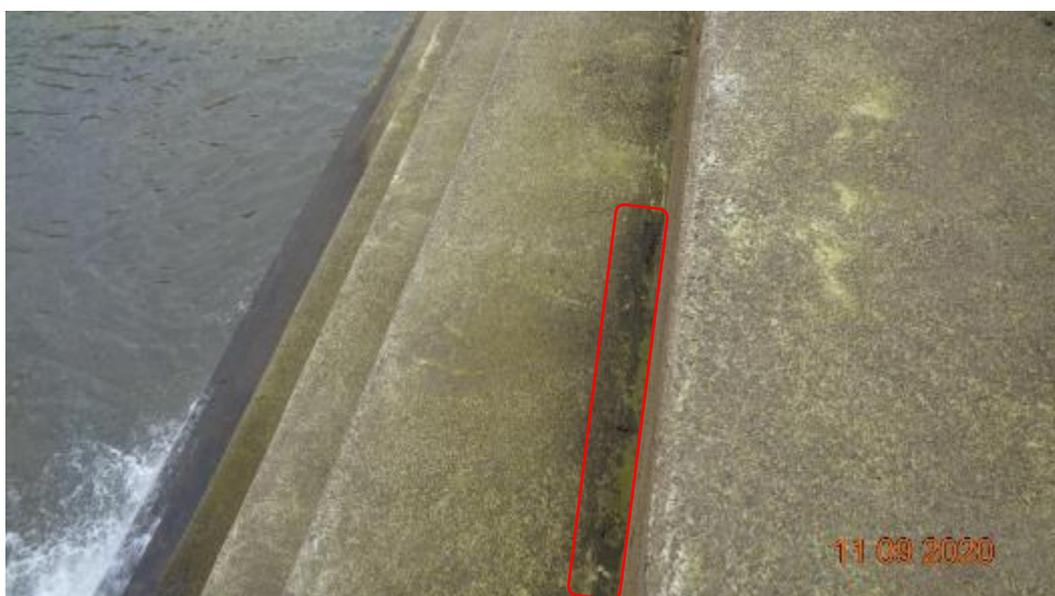
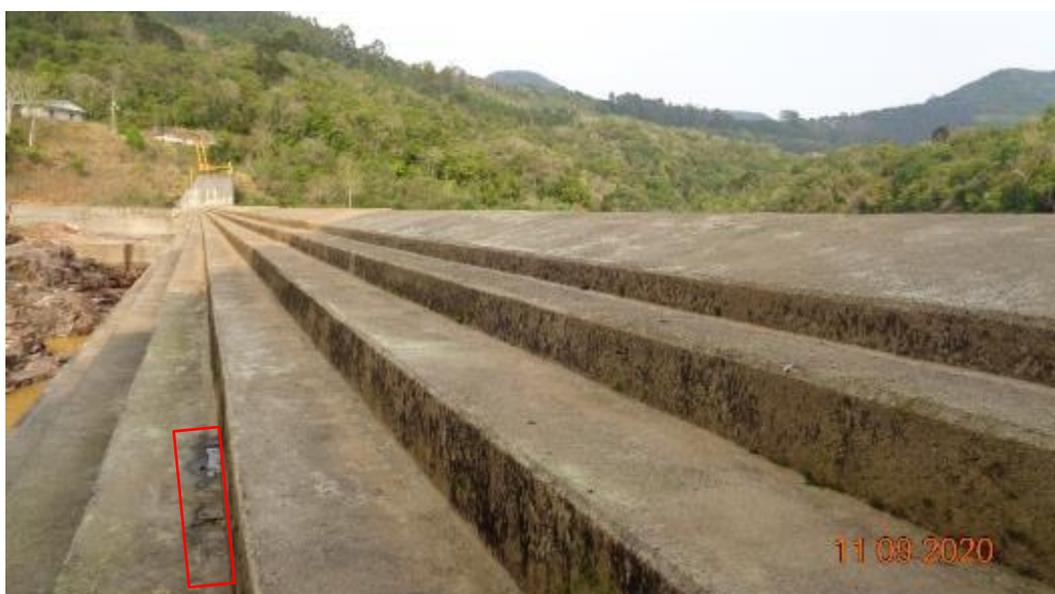
Figura 53 – Bicheiras/Cavitação nos degraus

Figura 54 – Bicheiras/Cavitação nos degraus

Figura 55 – Bicheiras/Cavitação nos degraus

- Figura 53 a Figura 55 – Fazer tratamento das bicheiras com argamassa epóxi no corpo do vertedouro.

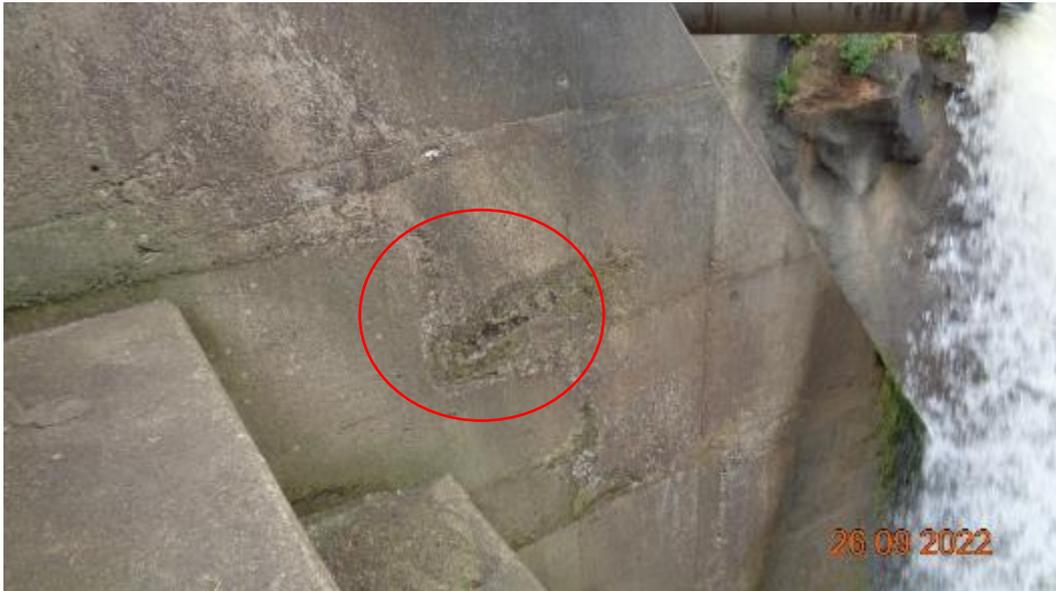
Figura 56 – Armadura exposta e bicheira, lateral esquerda

- Figura 56 – Realizar proteção contra ferrugem na armadura e preencher bicheiras com argamassa epóxi.

No Anexo IV se encontra a Instrução de Trabalho IT-6 que apresenta o procedimento para reparos no concreto e tratamento da armadura.

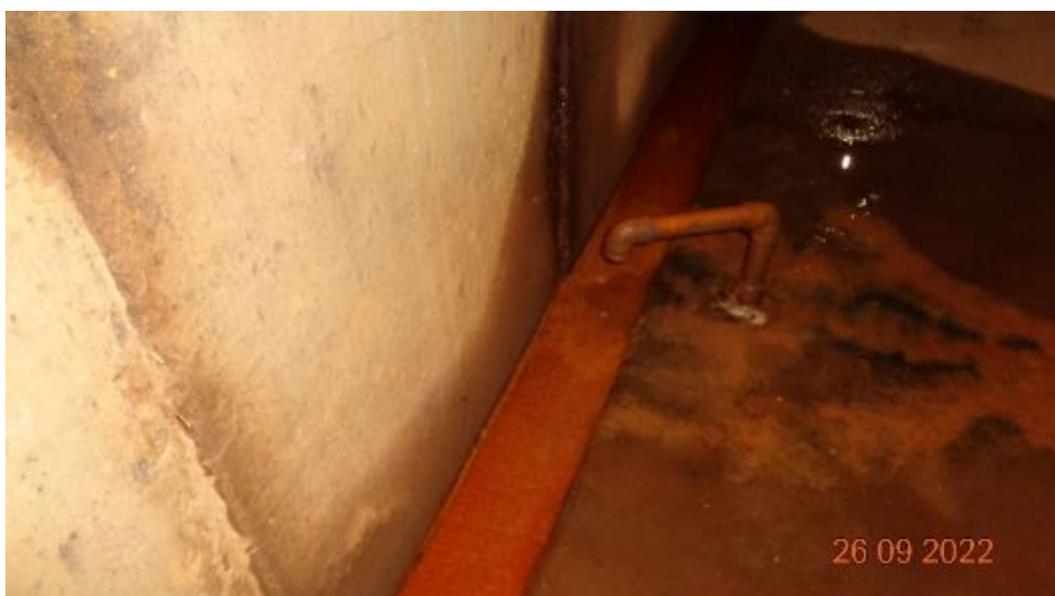
Continuam os pontos de infiltrações com carbonatação do concreto e alguns indícios de corrosão da armadura devido carbonatação estar em cor de ferrugem.

Figura 61 – Juntas com carbonatação e saída material do reservatório (Inps. 2022)

Recomenda-se de realizar injeções nestas infiltrações de modo a controlar as mesmas e interromper o processo de carbonatação preservando a durabilidade do concreto. Os pontos com infiltrações nas galerias de drenagem deverão ser priorizados conforme abaixo:

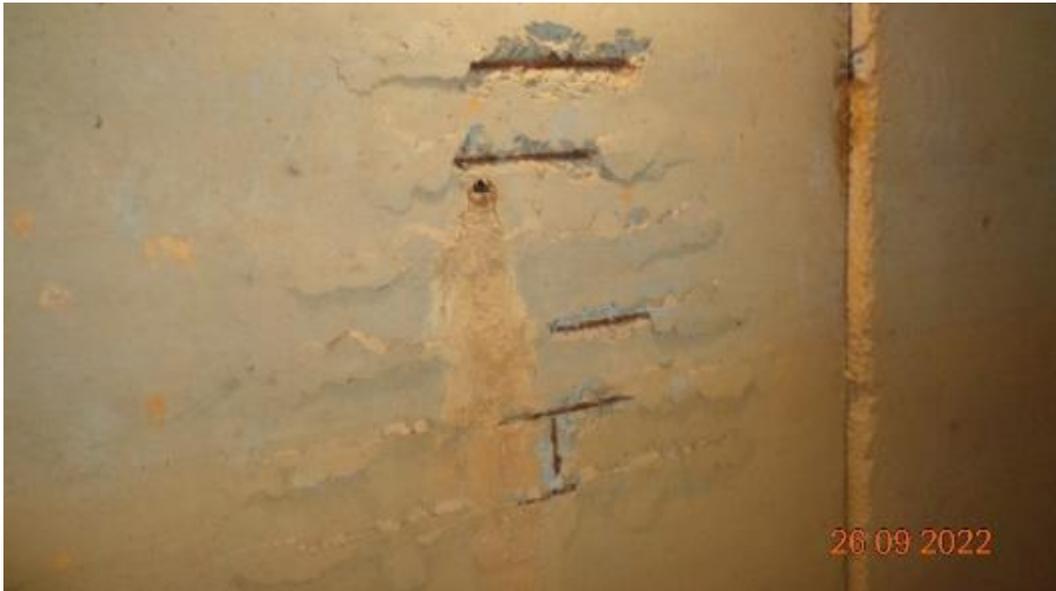
Figura 62 – Armadura exposta do pré-moldado, esta é só passar antiferrugem e fechar bicheira no concreto

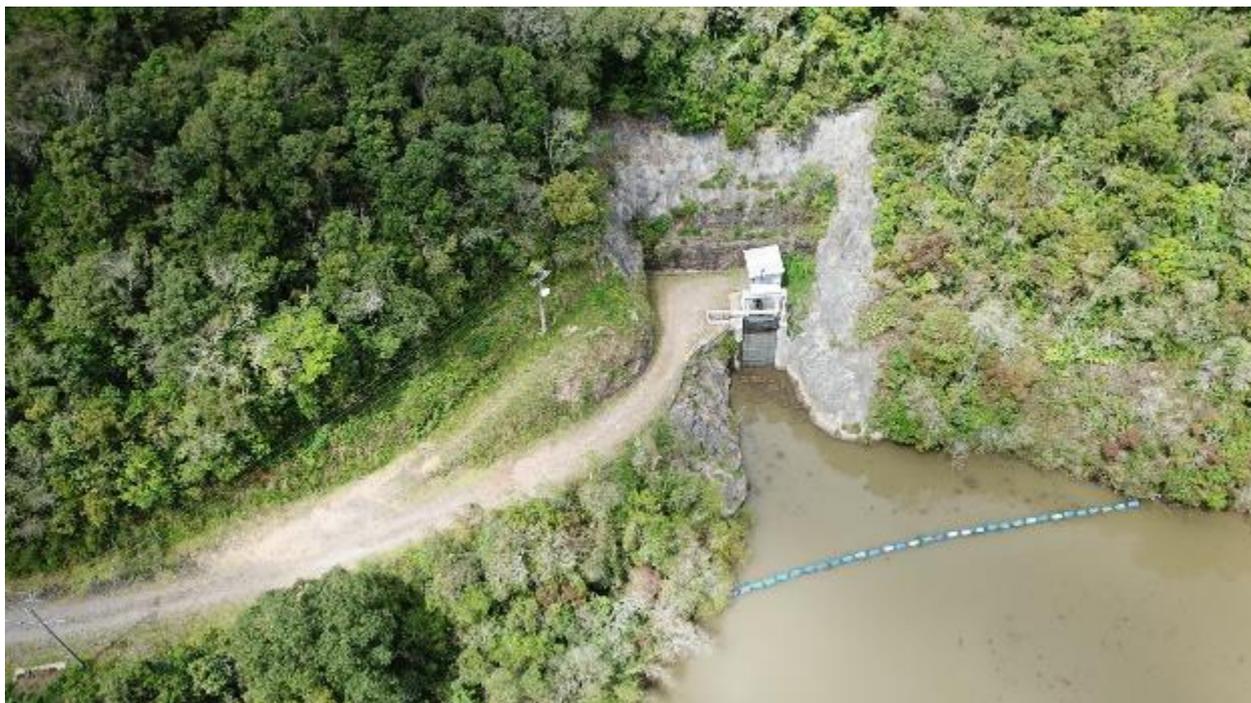
Devido auxílio de drone durante a inspeção foi possível avaliar parte superior e de montante da tomada que está em bom estado de conservação e manutenção (Figura 63 a Figura 68).

Figura 63 – Vista superior da tomada

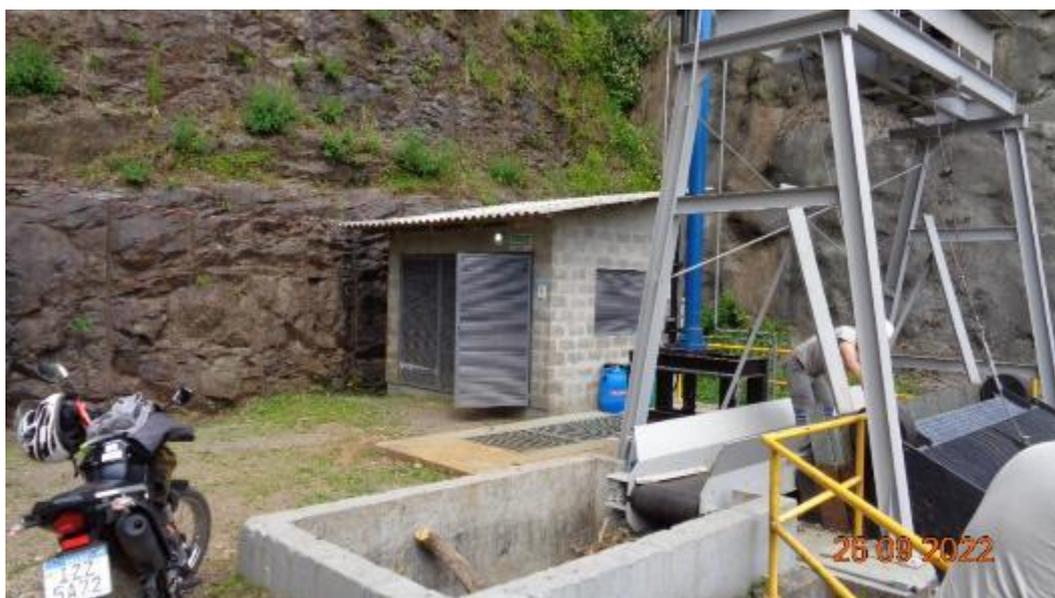
Figura 64 – Montante da tomada de água, com limpa grades

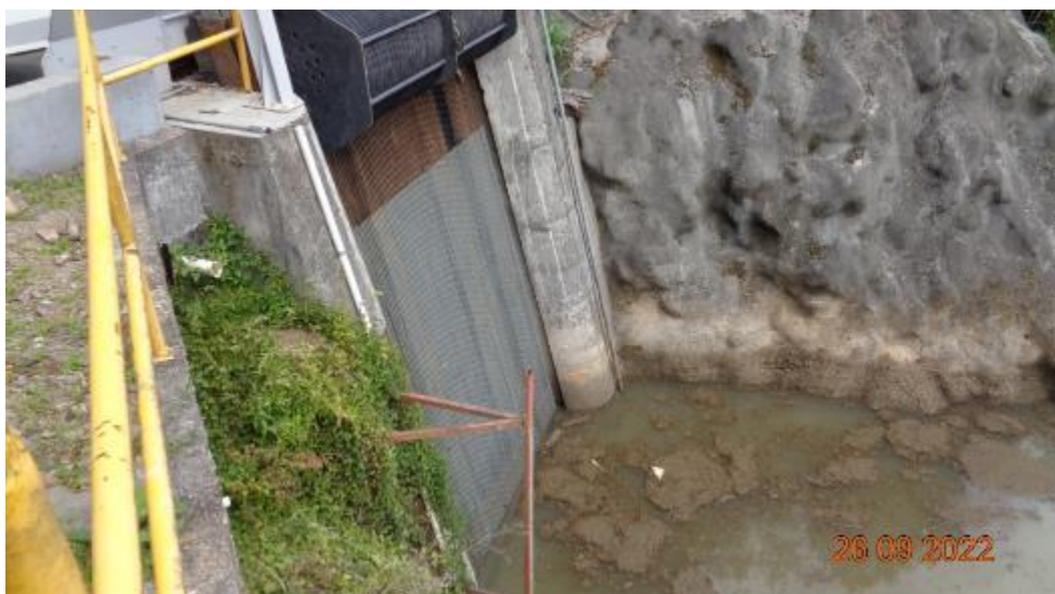
Figura 65 – Limpa grades

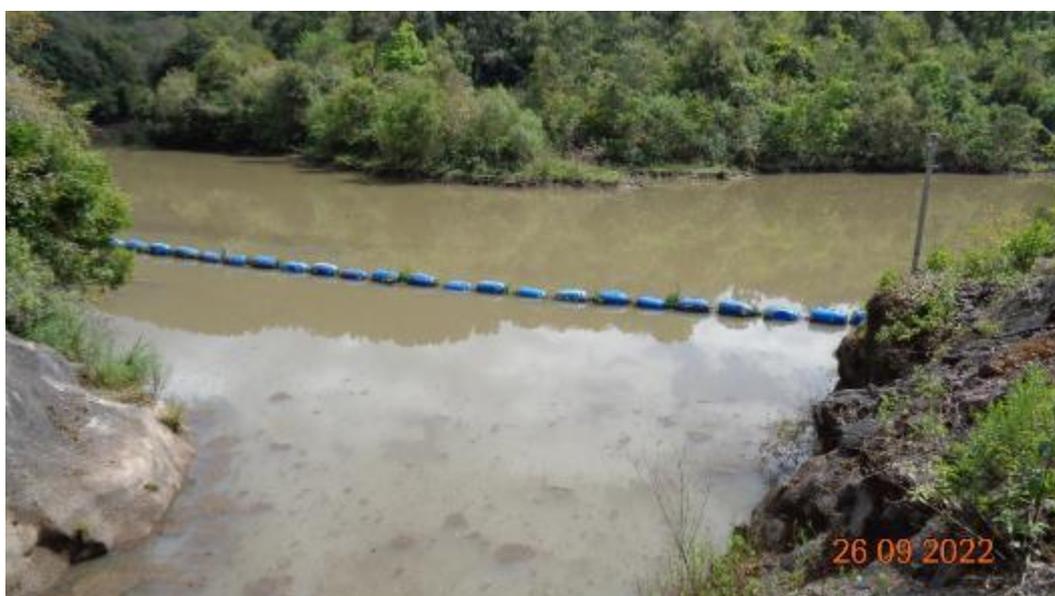
Figura 66 – Log Boom entrada

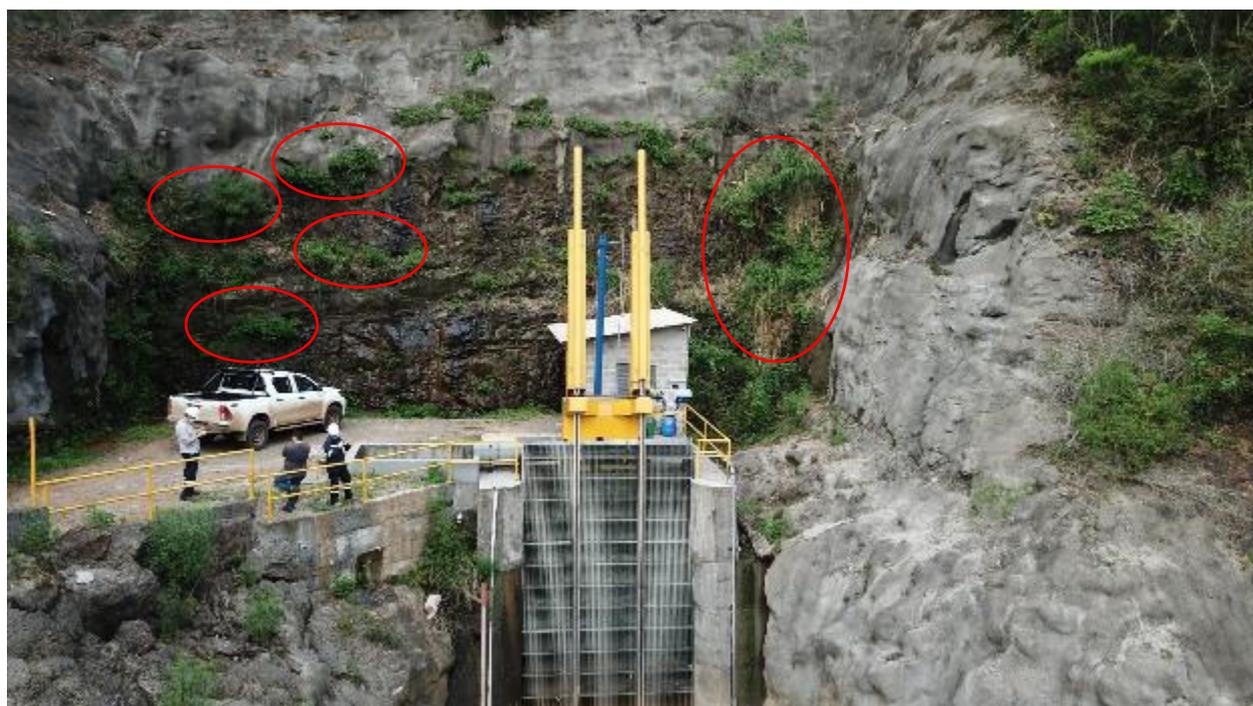
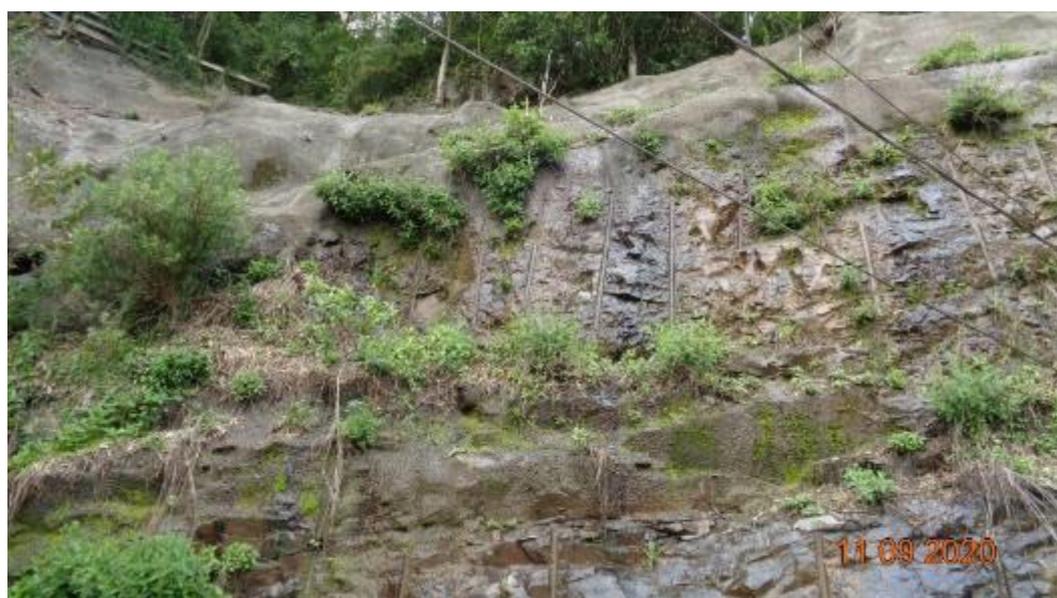
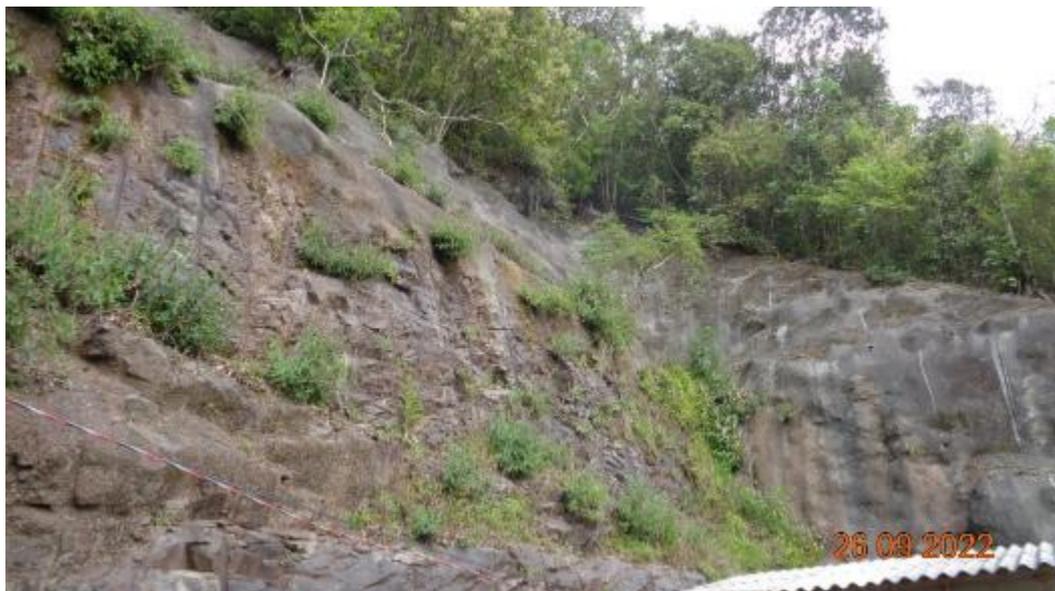
O talude em rocha e a proteção em concreto projetado apresenta-se em boas condições, já foi realizado limpeza após inspeção de 2020, porém é importante sempre realizar a retirada da vegetação de modo evitar enraizamento e trincas no projetado.

Figura 67 – Talude de jusante da tomada com vegetação (Insp. 2020)

Figura 68 – Retirar vegetação do talude (Insp. 2020)

Figura 69 – Manter retirada vegetação do talude (Inspe. 2022)

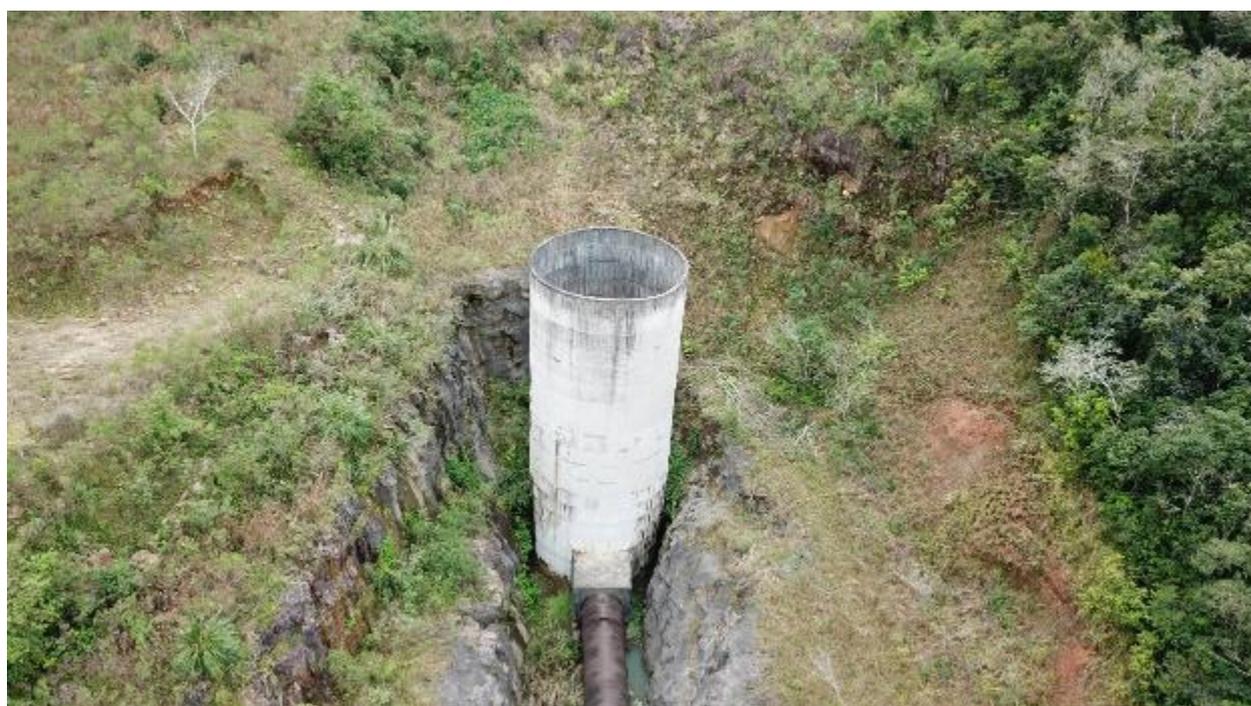
Figura 70 – Vista geral da Chaminé de Equilíbrio

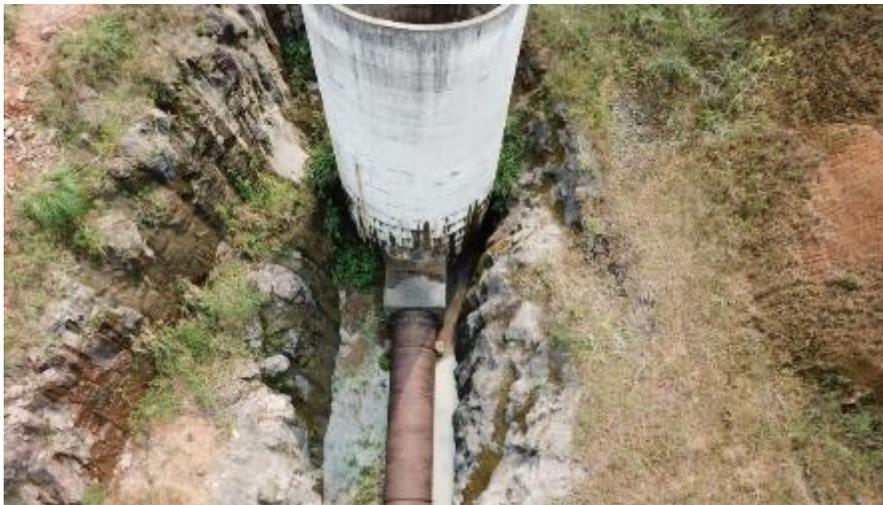
A Chaminé de Equilíbrio em concreto apresentava alguns pontos com infiltrações nas juntas frias e trincas no concreto relatados na inspeção de 2020. Foram realizadas injeções nos pontos de maior gravidade e serão apresentadas fotos baixo comparativas (Figura 71 a Figura 76).

Figura 71 – Chaminé de Equilíbrio (Insp. 2020)

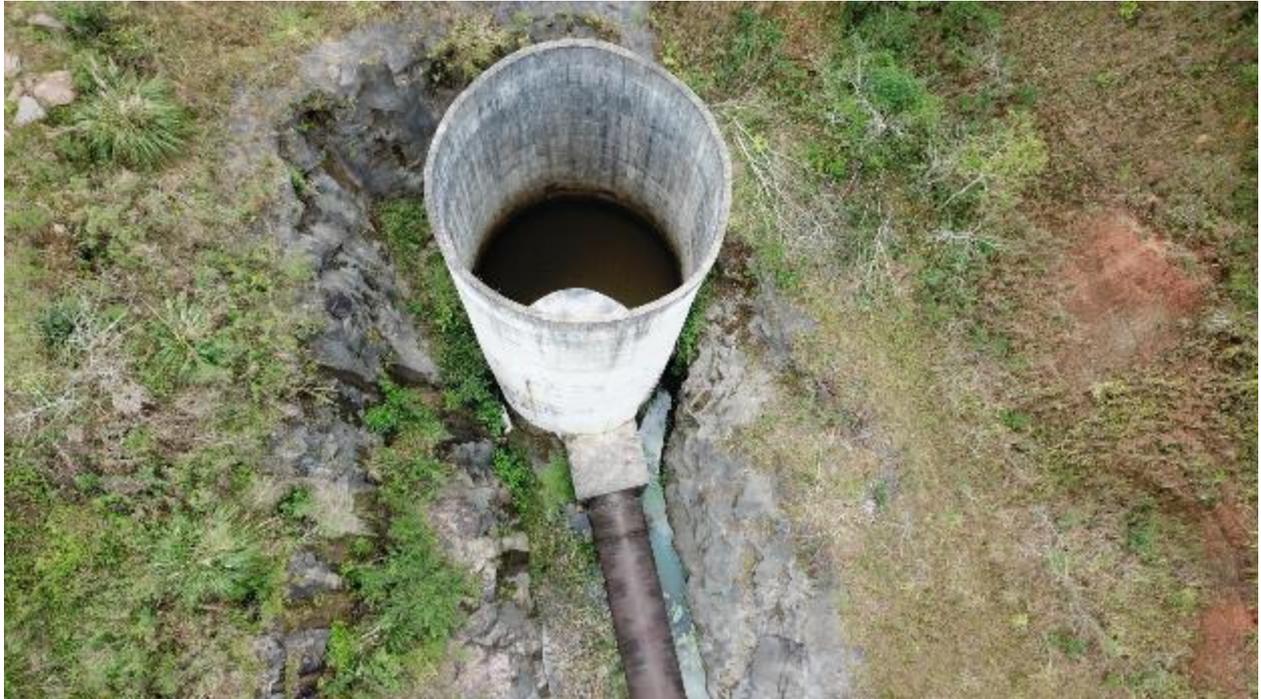
O conduto forçado é composto de uma tubulação em aço, apoiado em berços de concreto e alguns blocos de ancoragem em concreto armado até chegada na casa de força onde bifurca em duas tubulações na entrada das máquinas. Tanto o conduto quanto os blocos de ancoragem se encontram em boas condições (Figura 77 a Figura 81).

Figura 77 – Trecho inicial após a chaminé de equilíbrio

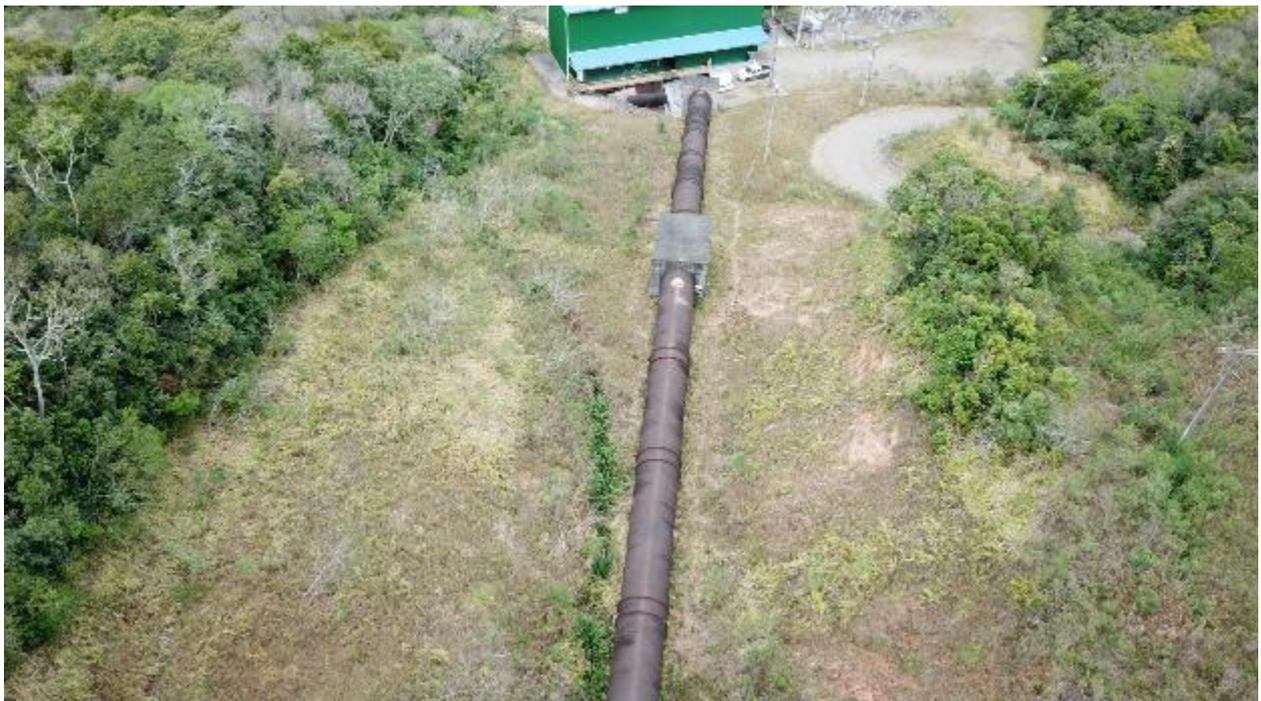
Figura 78 – Trecho final e bifurcação na entrada da Casa de Força

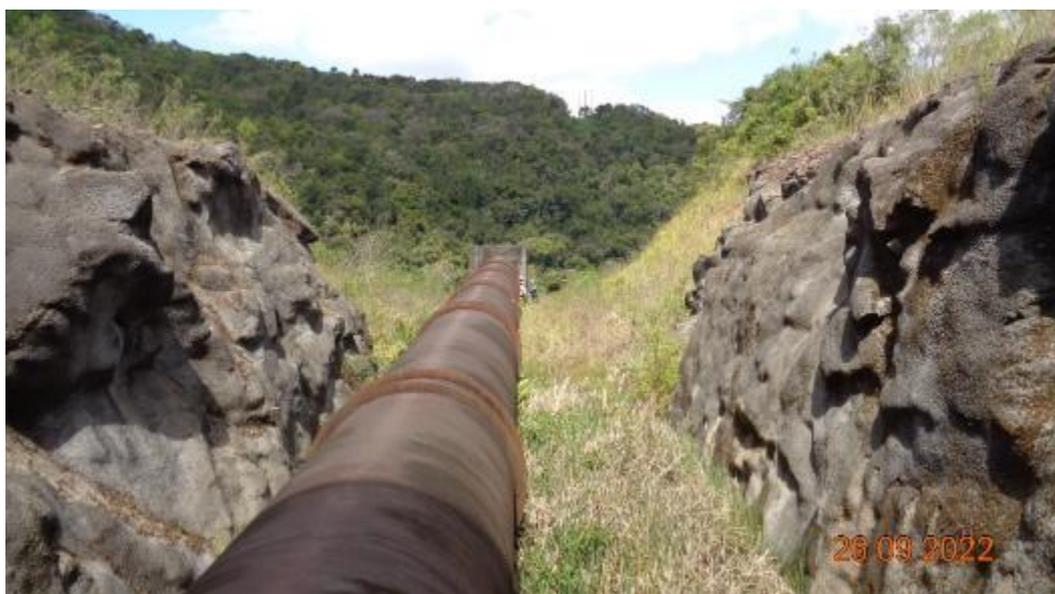
Figura 79 – Conduito forçado em aço

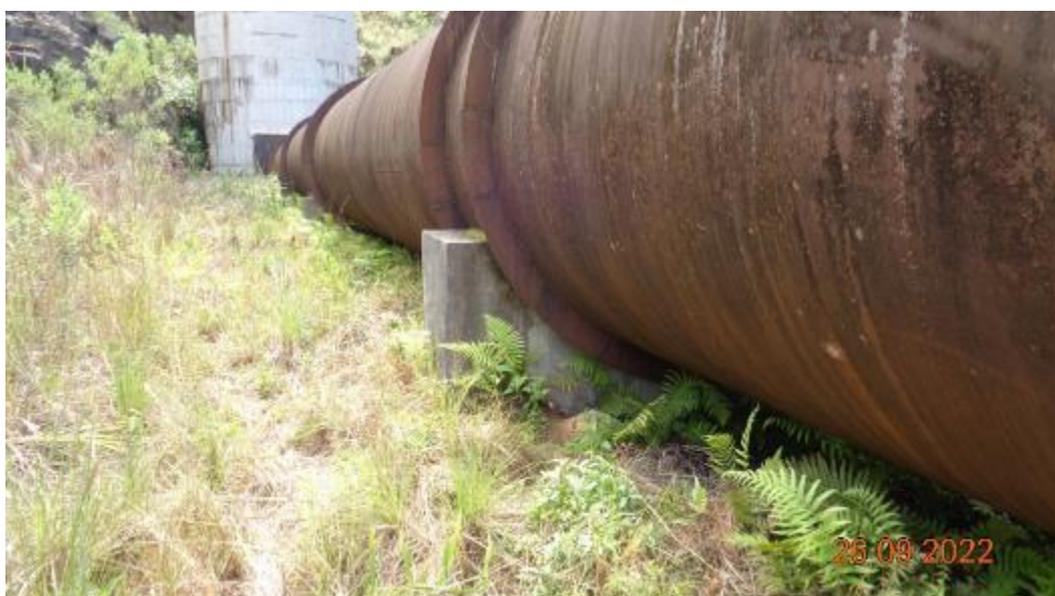
Figura 80 – Berços de apoio e bloco ancoragem

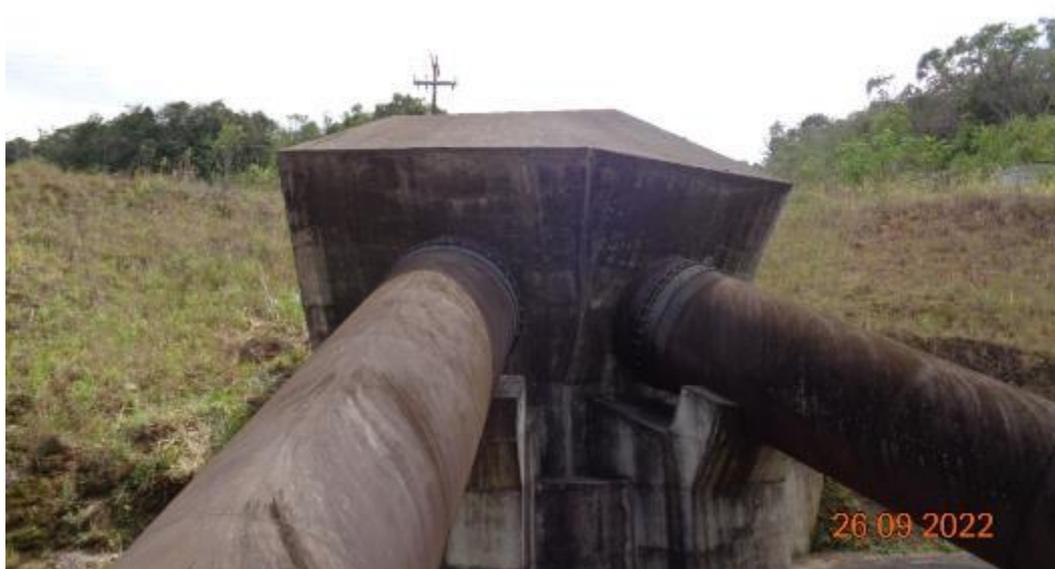
Figura 81 – Bloco Ancoragem da bifurcação na chegada da Casa de Força

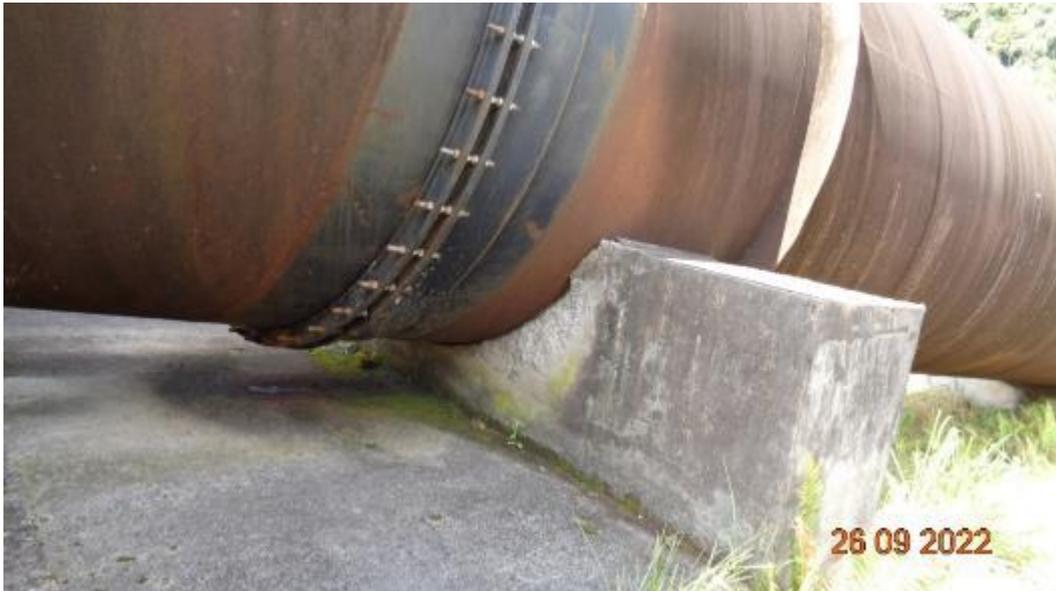
Figura 82 – Blerços em boas condições

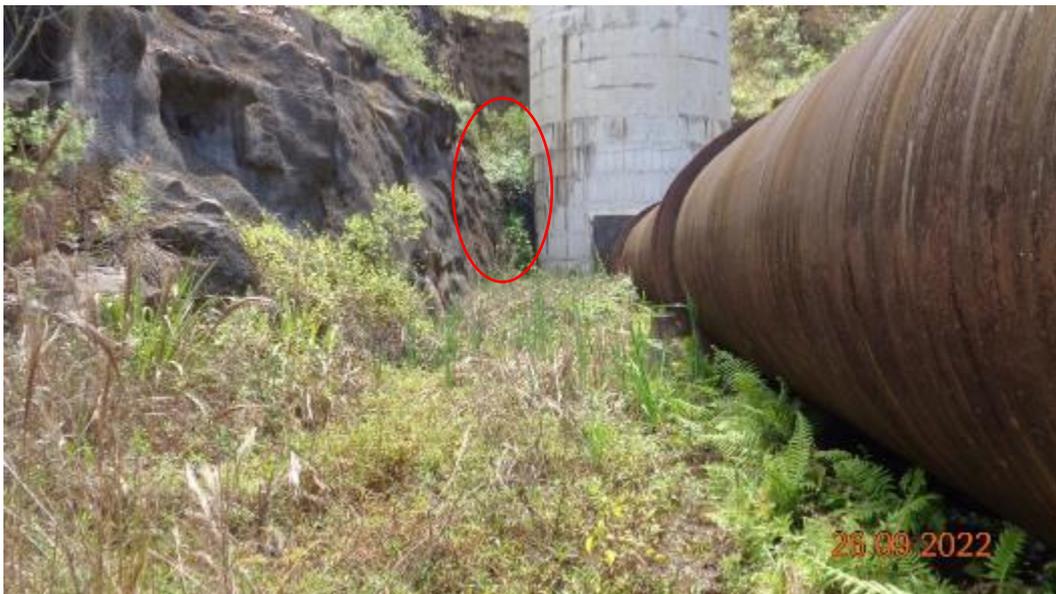
Na região do conduto ocorre somente algumas percolações naturais na rocha, o que não comprometem a estrutura. Importante manter sempre canaletas de drenagem na parte superior dos taludes de escavação em boas condições de manutenção.

Figura 83 – Região percolação – lateral direita da chaminé

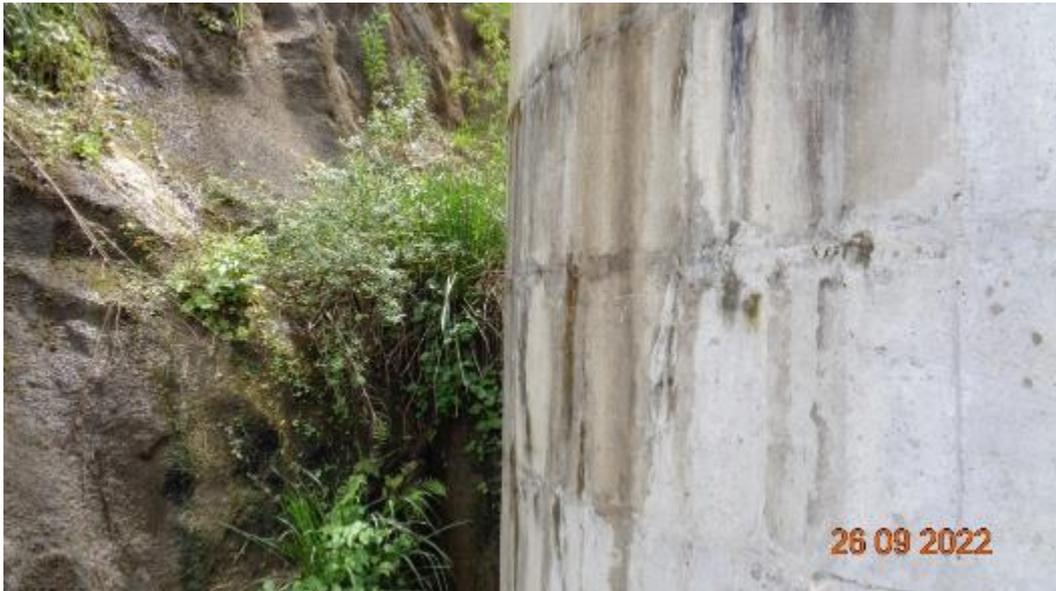
Figura 84 – Percolações naturais da rocha – lateral direita da chaminé

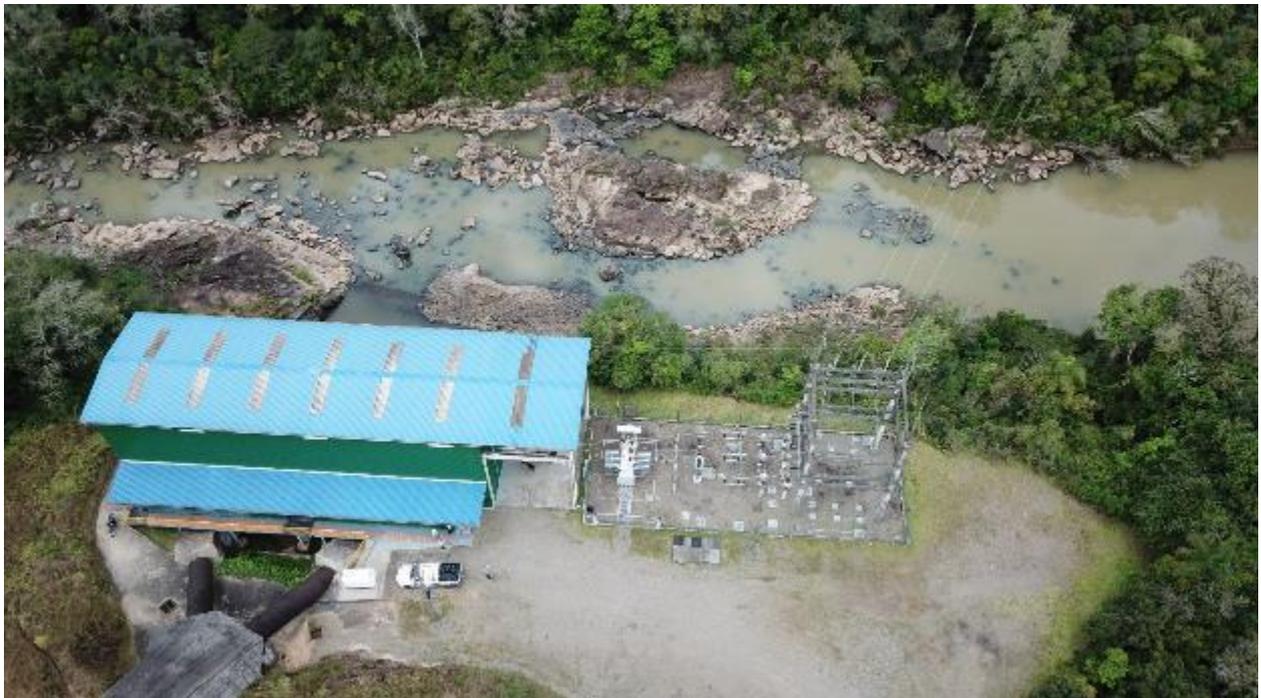
A Casa de Força fica situada na margem direita do rio Forqueta, é do tipo abrigada com duas turbinas Francis dupla horizontal, com engolimento nominal unitária de 10,03 m³/s. As estruturas da casa de força se encontram em ótimas condições de manutenção e conservação.

Figura 85 – Vista Geral da Casa de Força

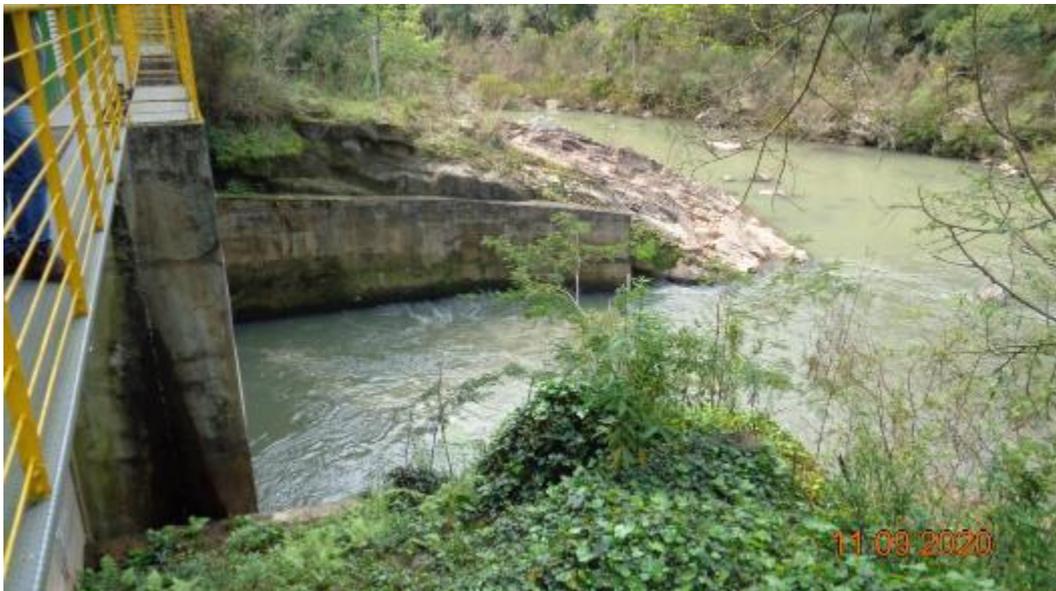
Figura 87 – Canal de fuga (Inp. 2020)

Na lateral direita do canal de fuga é necessário limpeza da vegetação de médio/grande porte logo acima do muro de modo evitar enraizamento e danificação do muro podendo ocasionar trincas e rompimentos no muro, como indicado nas (Figura 87 a Figura 90).

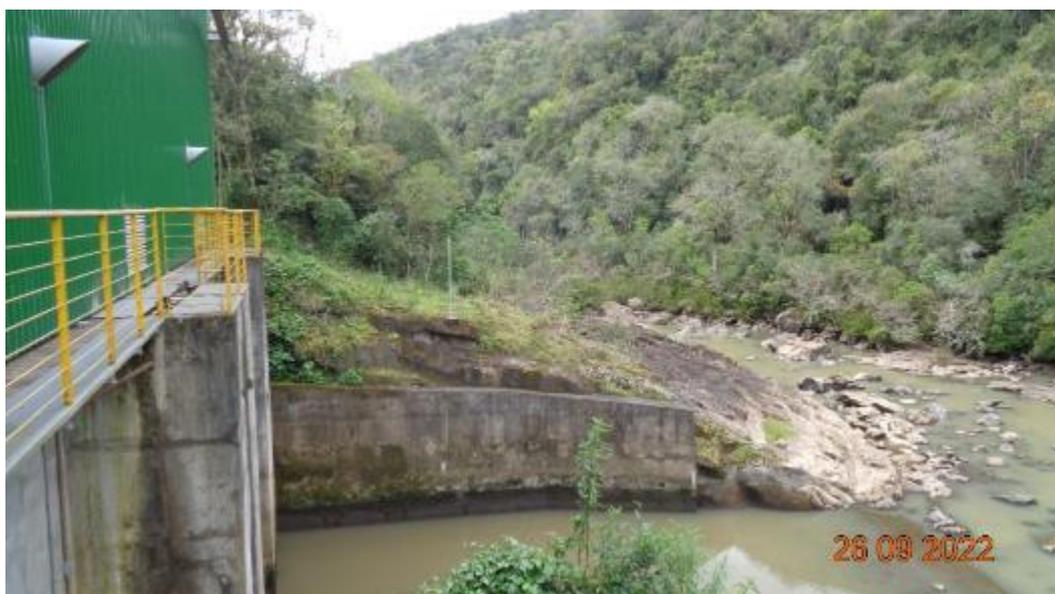
Figura 88 – Canal de fuga (Inp. 2022)
