SEGURANÇA DA BARRAGEM PCH RASTRO DE AUTO

RELATÓRIO TÉCNICO – INSPEÇÃO DE SEGURANÇA ESPECIAL 2024

O objetivo deste relatório é apresentar o resultado da Inspeção de Segurança Especial da PCH RASTRO DE AUTO, pertencente a CERTEL RASTRO DE AUTOGERAÇÃO DE ENERGIA S.A. realizada no dia 28/05/2024 após os danos causados pelo evento das cheias de abril/maio 2024. A Tabela 1 abaixo apresenta os índices pluviométricos que ocorreram na região da PCH Rastro de Auto no período das cheias.

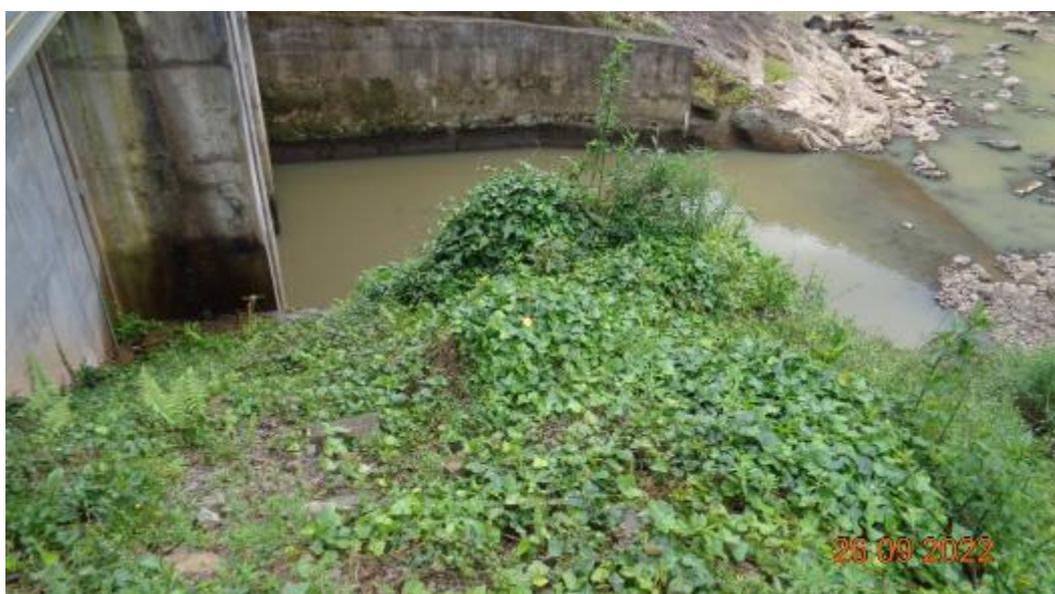
Figura 90 – Necessidade de limpeza da vegetação de maior porte (Insp. 2022)

Na lateral direita do canal de fuga é necessário limpeza da vegetação de médio/grande porte logo acima do muro de modo evitar enraizamento e danificação do muro podendo ocasionar trincas e rompimentos no muro, como indicado nas (Figura 87 a Figura 90).

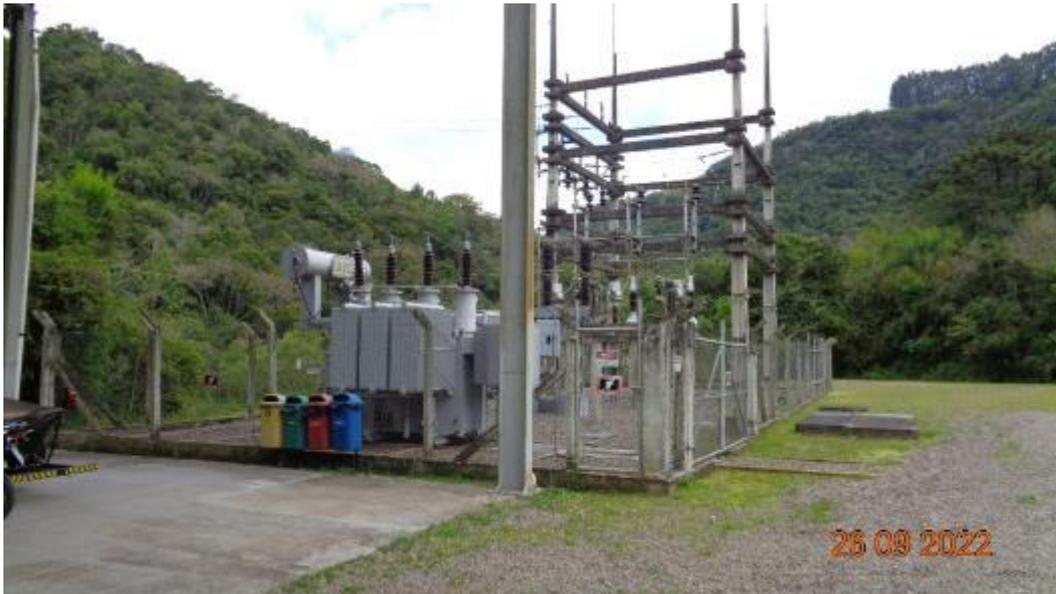
A subestação da usina está situada lateral direita do pátio em boas condições (Figura 91).

Figura 91 – Subestação na direita da casa de força

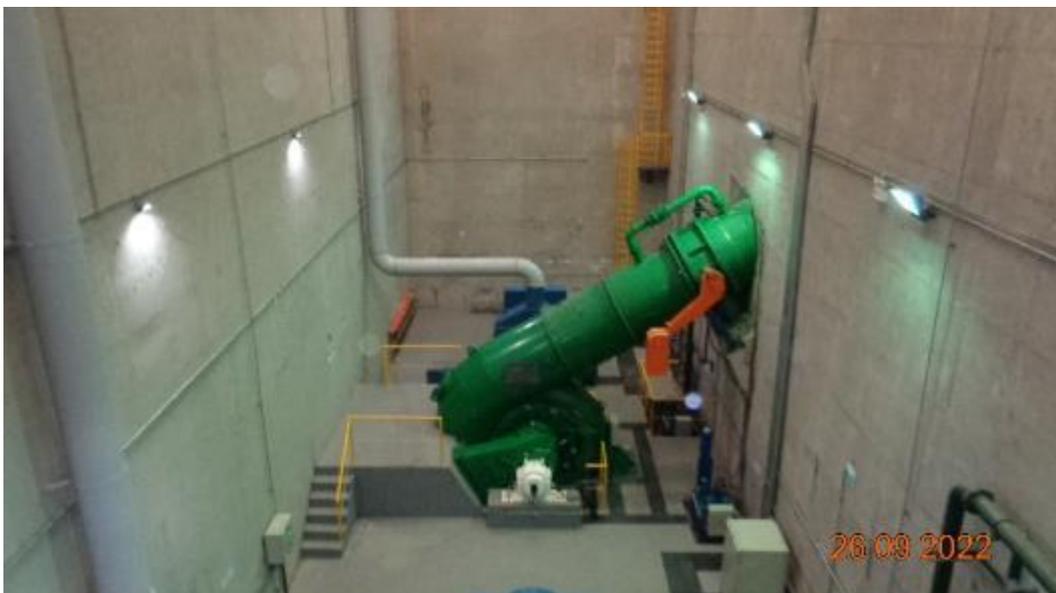
A estrutura da Casa de Força está em ótimas condições, não existem trincas nas paredes de concreto, somente fissuras térmicas não comprometendo a estrutura. As fotos abaixo apresentam as condições internas da Casa de Força.

Figura 92 – Vista geral interna

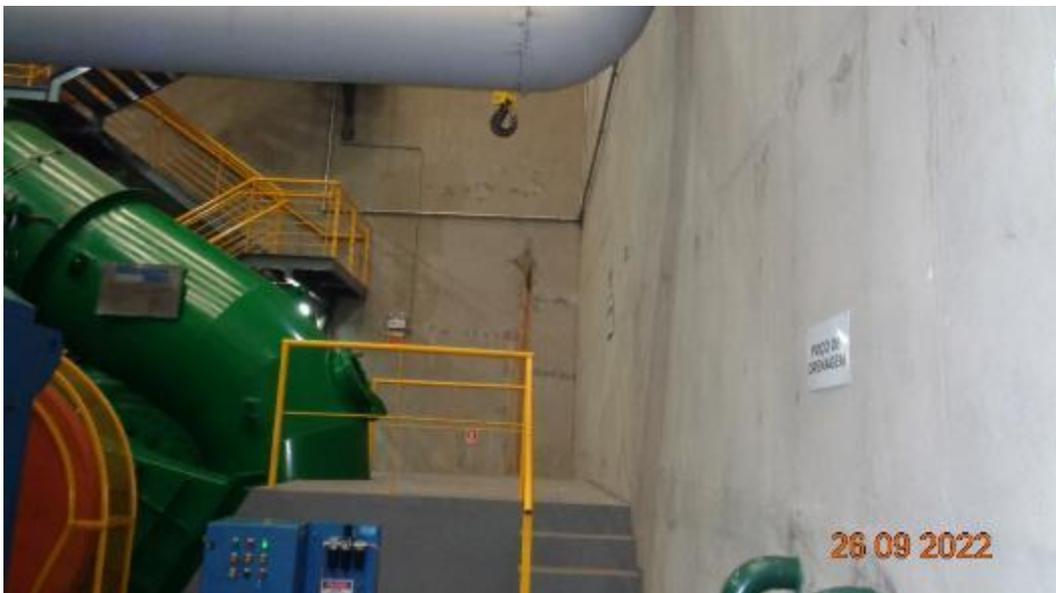
Figura 94 – Paredes boas condições

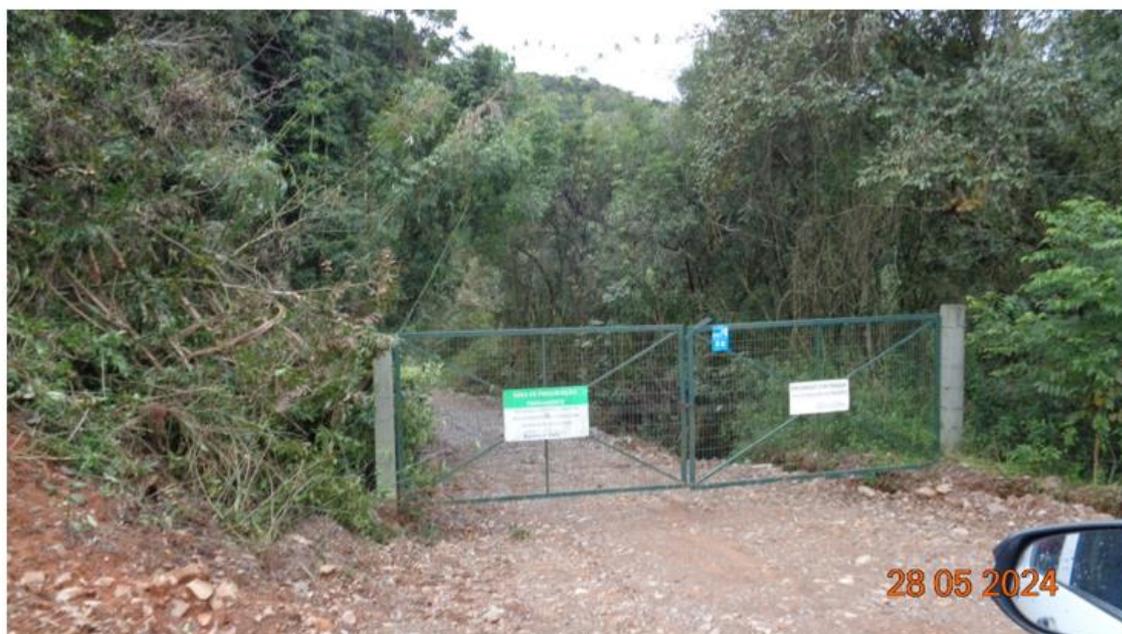
Figura 17 – Portão de acesso a casa de força em bom estado

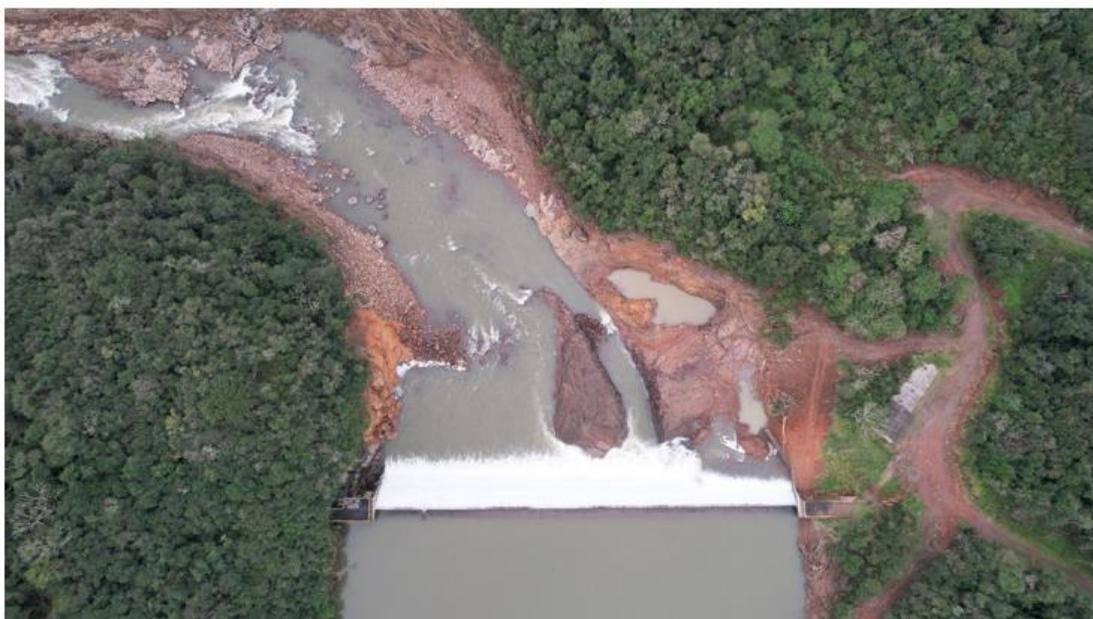
Comentários: Não foi possível avaliar a estrutura de concreto e a ocorrência de erosões no pé do vertedouro devido ao vertimento.

Figura 33 – Vista de montante do vertedouro e restituição

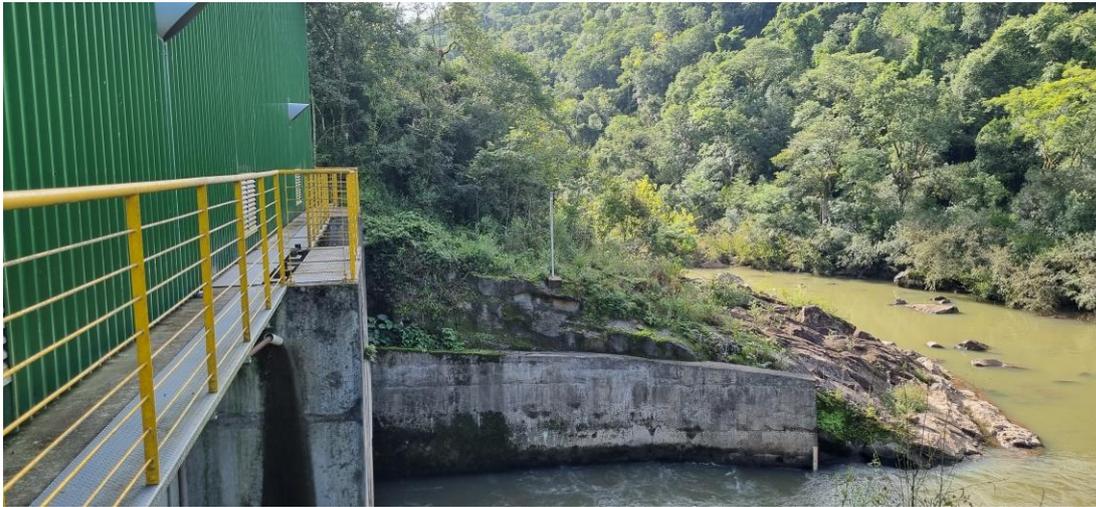
Figura 5 – Canal de fuga

Comentários: Realizar a limpeza do material depositado pelas cheias no canal de fuga.
